DIRECCIÓN DE PREVENCIÓN Y ATENCIÓN DE EMERGENCIAS

DIAGNÓSTICO TÉCNICO No. DI-3648
SUBDIRECCIÓN DE EMERGENCIAS
COORDINACIÓN DE ASISTENCIA TÉCNICA
EVENTO No. 84443

DIRECCIÓN:	Diagonal 82F Sur No. 8B-06 Este Diagonal 82F Sur No. 8C-02 Este	ÁREA DIRECTA:	200m ²		
BARRIO:	San Isidro Sur	POBLACIÓN ATENDIDA:	9		
UPZ:	60 Parque Entrenubes	FAMILIAS	2	ADULTOS	5
LOCALIDAD:	5 Usme	PREDIOS EVALUADOS	2	NIÑOS	4

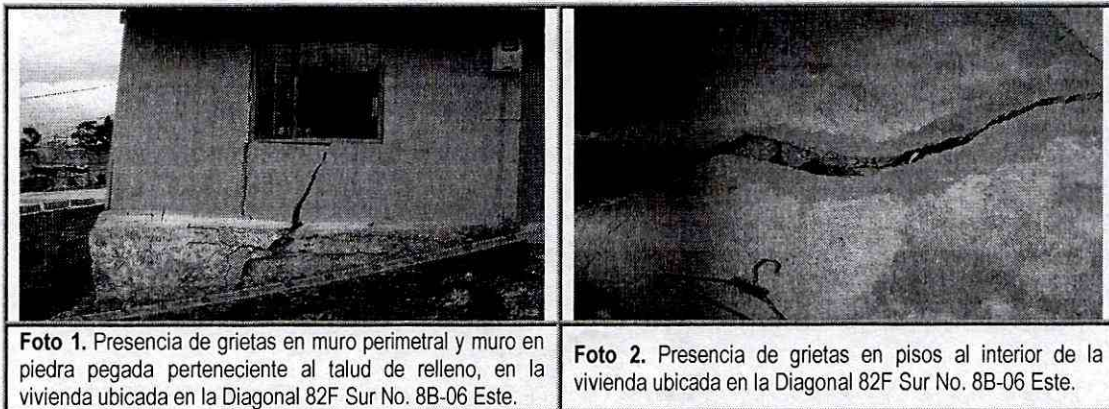
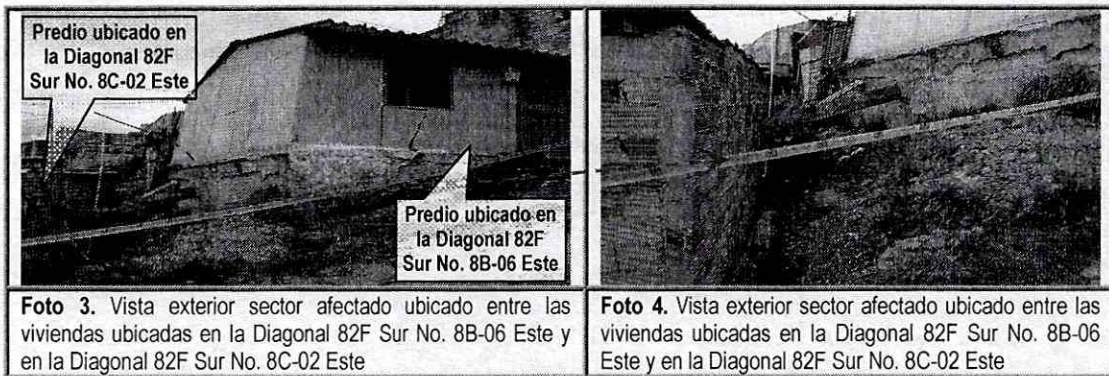
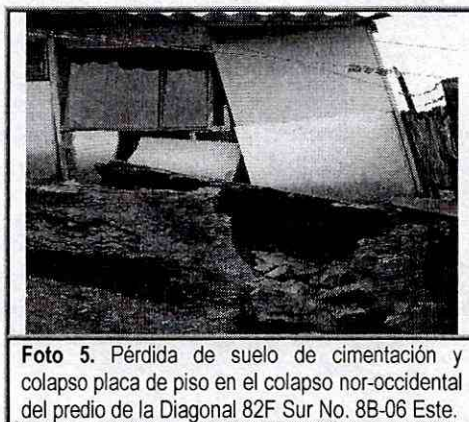
5. REGISTRO FOTOGRAFICO

Se presentó la pérdida de verticalidad y el colapso de aproximadamente el 80% del costado occidental de la estructura de la vivienda ubicada en la Diagonal 82F Sur No. 8B-06 Este, la cual se encuentra emplazada en una ladera con pendiente de tendencia moderada ($\beta \approx 40^\circ$), sobre un talud de relleno, ubicado hacia el costado occidental del predio en comento, el talud de relleno se encuentra conformado por material tipo relleno con características plásticas y presenta un muro en piedra pegada como medida de estabilización en el cual se observan grietas de tendencia vertical, con aberturas entre 3cm y 7cm en una longitud de aproximadamente 1.5m (Ver fotografía 1). Con base en la inspección visual al interior de la vivienda ubicada en la Diagonal 82F Sur No. 8B-06 Este se observó que la misma consta de un (1) nivel, construida en material prefabricado, con piso en placa de mortero sobre suelo afirmado y cubierta en teja de fibro-cemento sobre una estructura de durmientes en madera; adicionalmente se observaron grietas en pisos y muros, principalmente hacia el costado occidental del predio en comento, con aberturas entre con aberturas entre 2cm y 7cm (Ver fotografía 2), de igual manera se evidenció la pérdida de suelo de cimentación y el colapso de la placa de piso de la vivienda en comento, en un área de aproximadamente 1m² hacia el costado nor-occidental de la misma, en el sector donde se encuentra el patio, sector donde se evidencia la carencia de un sistema para el manejo de aguas de escorrentía superficial y subsuperficial (Ver fotografía 5).

Con base en la inspección visual al sector, se evidenció que hacia el costado occidental del predio ubicado en la Diagonal 82F Sur No. 8B-06 Este, en la parte baja del talud de relleno anteriormente descrito, se encuentra emplazada la vivienda ubicada en la Diagonal 82F Sur No. 8C-02 Este, al momento de la visita técnica no fue posible el ingreso a la misma, pero con base en la inspección visual realizada al exterior, se observó que dicha vivienda corresponde a una estructura de un (1) nivel, construida en mampostería no confinada y cubierta en teja de zinc, la cual presenta deficiencias constructivas, evidenciadas por la falta de elementos estructurales de confinamiento como vigas y columnas (Ver fotografías 3 y 4).

Entre las posibles causas por las cuales se presentó la afectación estructural en el predio de la Diagonal 82F No. 8B-06 Este, se encuentra la presencia de filtraciones de aguas provenientes de la red interna de la vivienda y la carencia de un sistema para el manejo de las aguas de escorrentía superficial y subsuperficial en el sector del patio, situación que posiblemente se encuentra asociada con la saturación del material que conforma el talud de relleno sobre el cual se encuentra emplazada la vivienda evaluada, generando un incremento en el nivel de esfuerzos activos actuantes sobre el muro en piedra pegada que actúa como medida de estabilización de dicho talud.

#	NOMBRE (Responsable)	DIRECCIÓN	P	A	N	DAÑOS EN PREDIOS
1	Jhon Castro	Diagonal 82F Sur No. 8B-06 Este	5	3	2	Pérdida de verticalidad y colapso parcial de muros perimetrales, adicionalmente colapso placa de piso y pérdida parcial de suelo de cimentación en el costado nor-occidental del predio.

- Teniendo en cuenta la afectación estructural evidenciada en el predio ubicado en la Diagonal 82F Sur No. 8B-06 Este, el posible colapso total del mismo en el corto plazo y el riesgo en el que se encuentra el predio ubicado en la Diagonal 82F Sur No. 8C-02 Este, la habitabilidad y estabilidad de los predios en concreto se encuentran comprometidas en el corto plazo.

- A los responsables y/o habitantes de las viviendas ubicadas en la Diagonal 82F Sur No. 8B-06 Este y en la Diagonal 82F Sur No. 8C-02 Este, mantenerlas evacuadas hasta tanto se garanticen las condiciones de estabilidad, funcionalidad y habitabilidad de las mismas por parte de los responsables y/o habitantes de dichos predios.

- Al responsable del predio ubicado en la Diagonal 82F Sur No. 8B-06 Este, se le recomienda en el caso de no existir restricciones y/o condicionamientos al uso del suelo para el predio de la referencia, establecer la capacidad y desempeño de la estructura en concreto, para lo cual es necesario adelantar estudios detallados tanto de la interacción del conjunto suelo estructura así como también de vulnerabilidad estructural, los cuales permitan establecer la causa detonante de los daños; dicho estudio debe determinar el tipo de intervención a implementarse en la edificación para llevarla a los niveles de seguridad requeridos, garantizando que se cumplan los requerimientos establecidos en la Ley 400 de 1997 (Decreto 33 de 1998 - Norma Colombiana de Diseño y Construcción Sismo Resistente), de acuerdo con la

- Se recomienda al responsable del predio ubicado en la Diagonal 82F Sur No. 8B-06 Este, acoger e implementar las recomendaciones derivadas de los estudios de interacción suelo estructura y de vulnerabilidad estructural con el objeto de garantizar la estabilidad y funcionabilidad de la estructura en comento.

- De igual manera, en el caso de no existir restricciones y/o condicionamientos al uso del suelo para el predio ubicado en la Diagonal 82F Sur No. 8C-02 Este, se recomienda al responsable del mismo implementar acciones para el mantenimiento y/o mejoramiento de la vivienda, con el apoyo de personal idóneo, garantizando que se cumplan los requerimientos establecidos en la Ley 400 de 1997 (Decreto 33 de 1998 - Norma Colombiana de Diseño y Construcción Sismo Resistente), de acuerdo con la normatividad vigente, para lo cual se deben tramitar los permisos y licencias respectivos.
