**DIRECCIÓN DE PREVENCIÓN Y ATENCIÓN DE EMERGENCIAS**

**DIAGNÓSTICO TÉCNICO No. DI - 3649**  
**SUBDIRECCIÓN DE EMERGENCIAS**  
**COORDINACIÓN DE ASISTENCIA TÉCNICA**  
**(Evento No. 84620)**

<b>DIRECCIÓN:</b>	Calle 69C Sur No. 18-50	<b>ÁREA DIRECTA:</b>	60 m2				
<b>BARRIO:</b>	Florida San Luís Lucero Medio	<b>POBLACIÓN ATENDIDA:</b>	7				
<b>UPZ:</b>	67 Lucero	<b>FAMILIAS</b>	1	<b>ADULTOS</b>	4	<b>NIÑOS</b>	3
<b>LOCALIDAD:</b>	19 Ciudad Bolívar	<b>PREDIOS EVALUADOS</b>	1

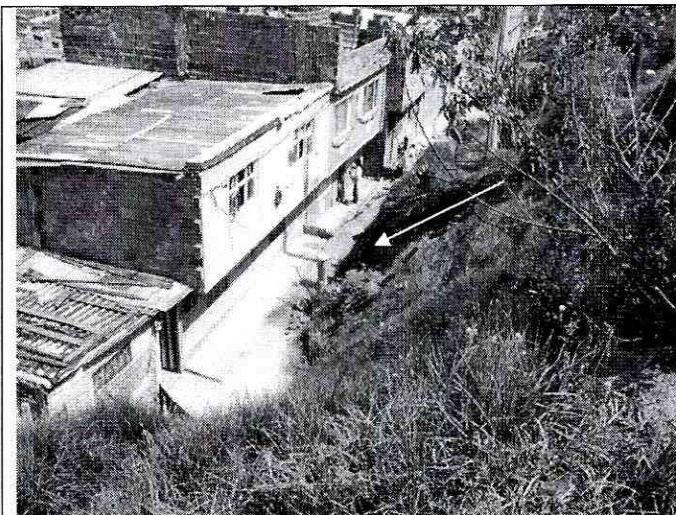
Se presentó un flujo de lodos y tierras de carecer superficial que involucró aproximadamente 4m<sup>3</sup> de suelo residual y recubrimiento vegetal en un talud de corte frente al predio de la Calle 69C Sur No. 18-50, realizado posiblemente para el emplazamiento de las viviendas y de la zona peatonal del sector. Dicho talud de corte posee obras de protección geotécnica consistentes en perfilado, recubrimiento con pasto y revestimiento de geomalla, las cuales fallaron parcialmente en el sector donde se presentó el proceso de inestabilidad en un área de 15m<sup>2</sup>.

Como posible causa identificada que generó el proceso de remoción en masa en el talud de corte se encuentra la pérdida de resistencia del suelo de recubrimiento del talud de corte debido a su saturación por las lluvias registradas en el sector durante los últimos días.

Fotografía 1. Vista general del talud de corte frente al predio de la Calle 69C Sur No. 18-50 y del flujo de tierras

- Gestionar por parte de la entidad o entidades competentes, la verificación de las obras existentes, con el fin de implementar en el corto plazo las medidas necesarias para garantizar la estabilidad en general del área de influencia del talud de corte ubicado frente al predio de la calle 69C Sur No. 18-50, mediante la implementación de las obras de estabilización adecuadas a lo largo de dicho talud.
- A la Alcaldía Local de Ciudad Bolívar, desde su competencia, adelantar las acciones administrativas tendientes a determinar el responsable de realizar la recolección y disposición del material movilizado desde el talud de corte y que se encuentra actualmente obstruyendo de manera parcial la zona peatonal frente al predio de la Calle 69 C Sur No. 18-50

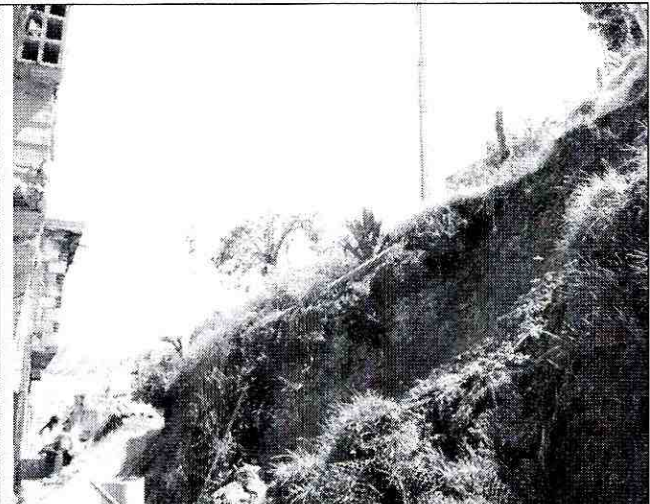
El material movilizado se depositó sobre la pata del talud de corte sin impactar ni generar afectación estructural sobre la vivienda de la Calle 69C Sur No. 18-50 donde habita la señora Olga Bautista y su familia cuya vivienda corresponde a una estructura de dos (2) niveles construida en mampostería simple con deficiencias constructivas asociadas a la ausencia de elementos de rigidez y confinamiento de tipo vigas y columnas. Si embargo, mediante la inspección visual realizada a lo largo del talud de corte se pudo evidenciar sectores con acumulación de deformaciones y grietas de tracción, situación que podría generar en el corto plazo nuevos flujos de lodos y de tierras que podrían comprometer la transitabilidad y funcionalidad del sector peatonal que sirve de acceso a la vivienda de la Calle 69C Sur No. 18-50

Fotografía 2. Detalle del flujo de lodos. Obsérvese que el material involucrado corresponde a recubrimiento vegetal y suelo residual
