**DIRECCIÓN DE PREVENCIÓN Y ATENCIÓN DE EMERGENCIAS**

**DIAGNÓSTICO TÉCNICO No. DI-3652**  
**SUBDIRECCIÓN DE EMERGENCIAS**  
**COORDINACIÓN DE ASISTENCIA TÉCNICA**  
**EVENTO 87318 – EMERGENCIA 2492**

<b>DIRECCIÓN:</b>	Calle 55 Sur No. 12A-45	<b>ÁREA DIRECTA:</b>	2,5 Ha		
<b>BARRIO:</b>	Tunjuelito	<b>POBLACIÓN ATENDIDA:</b>	557		
<b>UPZ:</b>	62 Tunjuelito	<b>FAMILIAS</b>	151	<b>ADULTOS</b>	342
<b>LOCALIDAD:</b>	6 Tunjuelito	<b>PREDIOS EVALUADOS</b>	151	<b>NIÑOS</b>	215

REMOCIÓN EN MASA

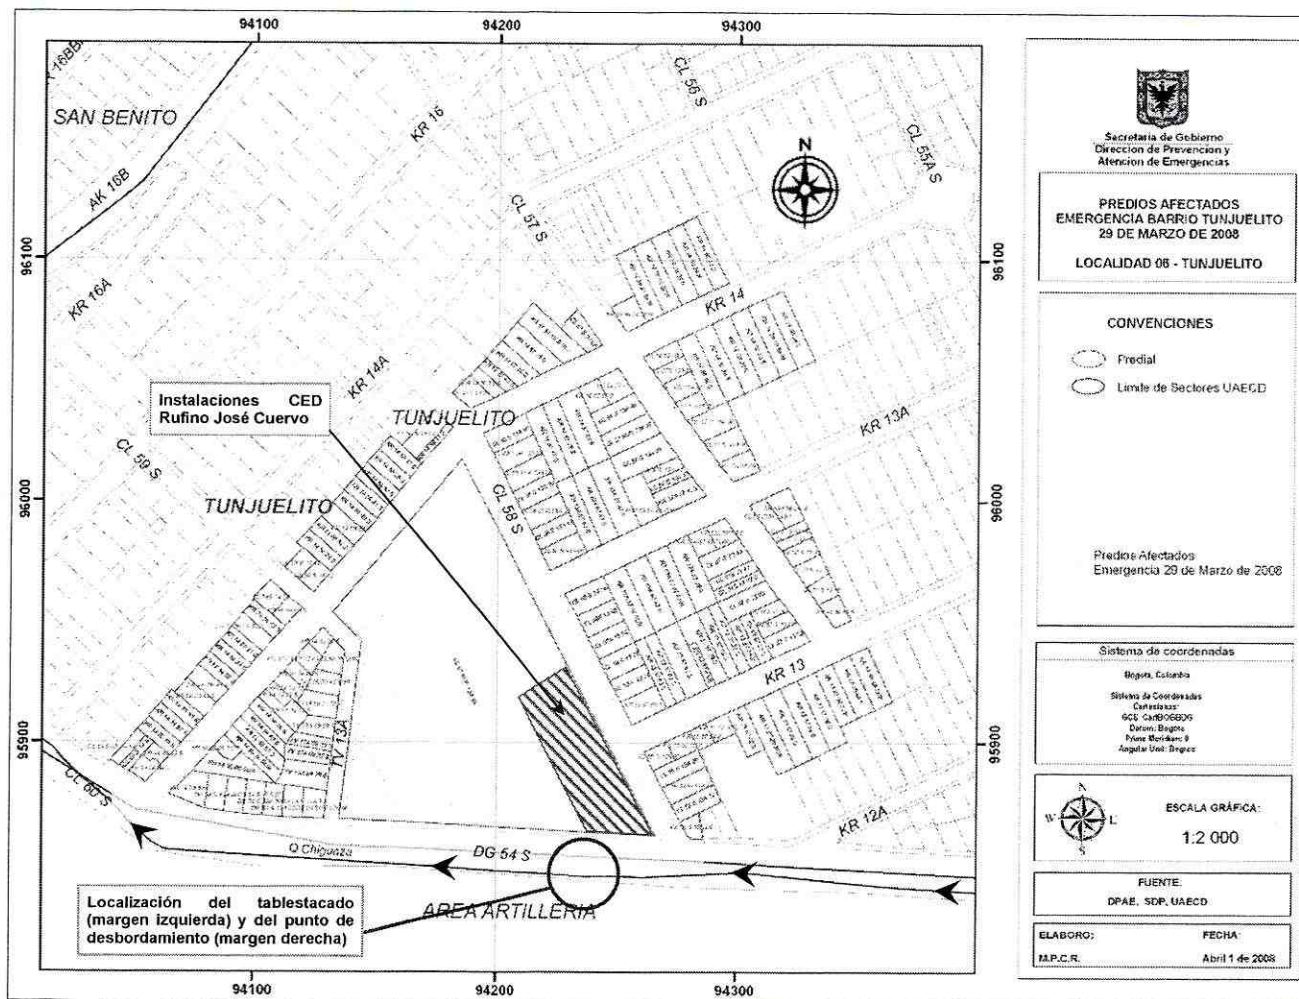
De acuerdo con el Plano Normativo de Amenaza por Inundación del Plan de Ordenamiento Territorial de Bogotá, POT (Decreto 190 de 2004, por el cual se compilan los decretos 619 de 2000 y 469 de 2003), el sector de la margen derecha de la quebrada la Chiguaza, en inmediaciones del Barrio Tunjuelito de la Localidad de Tunjuelito, presenta Amenaza Media por Inundación (Ver figura 1).

**Figura 1.** Localización del área afectada por el desbordamiento de la quebrada Chiguaza del día 29 de marzo de 2008.

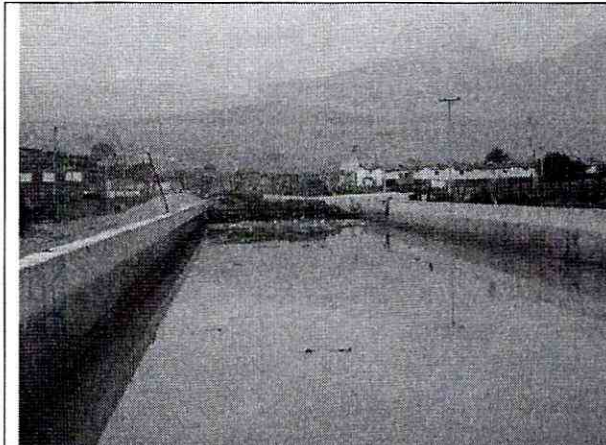
**Fotografía 1.** Vista general de las obras de canalización de la quebrada Chiguaza, 50 m aguas arriba del punto donde ocurrió la falla del tablestacado y el desbordamiento de la quebrada (tomada en el sentido contrario al flujo de la quebrada).

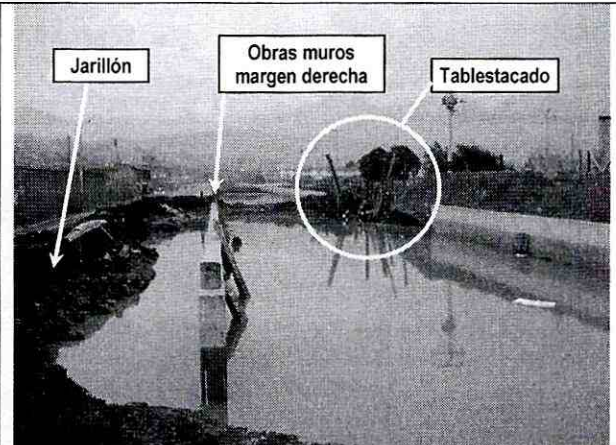
**Fotografía 2.** Vista general del tablestacado, la zona de construcción de módulos de los muros en la margen derecha y el jarillón construido para contener la aguas de la quebrada Chiguaza (tomada en el sentido contrario al flujo de la quebrada).

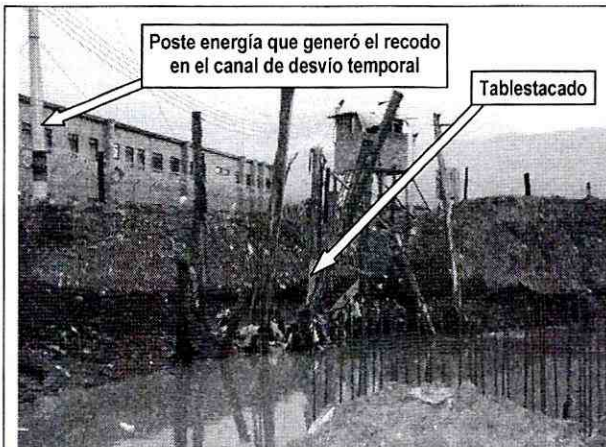
La posible falla del tambre en mención, probablemente se generó por el aumento súbito del caudal y de la lámina de agua en el canal temporal de desvío de la quebrada a causa de las intensas precipitaciones que posiblemente cayeron sobre la cuenca de la misma en las horas de la tarde del 29 de marzo del año en curso, lo cual permitió la entrada del agua a la zona de construcción del canal por la margen izquierda, anegándola con una lámina de agua de altura cercana a los 1.60 m y desbordándose por la margen derecha en la cual hace falta por construir tres de los módulos de los muros de canalización, uno de los cuales presentaba ya su refuerzo armado. El tablestacado se localiza justo en una curva obligada del canal de

desvío, realizada para esquivar un poste de energía ubicado en la margen izquierda de la quebrada dentro del predio de la Escuela de Artillería del Ejército; es posible que las condiciones hidráulicas del cauce en dicha curva hayan propiciado la socavación y/o lavado del material del terraplén y/o tambre sobre el que se apoyaban los elementos de madera del tablestacado generando su falla.

**Fotografía 3.** Vista del tablestacado construido en la margen derecha del canal de desvío temporal de la quebrada y que falló permitiendo la entrada del agua a la zona de construcción del canal de desviación definitivo.

- Las obras de contingencia, emergencia y desviación de la quebrada deben ser construidas a partir de diseños realizados con la asesoría de ingenieros hidráulicos y geotecnistas que consideren las condiciones del terreno, los materiales a utilizar y los parámetros hidráulicos e hidrológicos que intervienen en el comportamiento de la quebrada y de su cauce de desviación, así como el nivel de seguridad y de protección que se espera tener ante la ocurrencia de nuevos eventos, acorde con el diseño de las obras de contingencia definitivas, teniendo en cuenta las personas y los bienes expuestos y las pérdidas posibles.

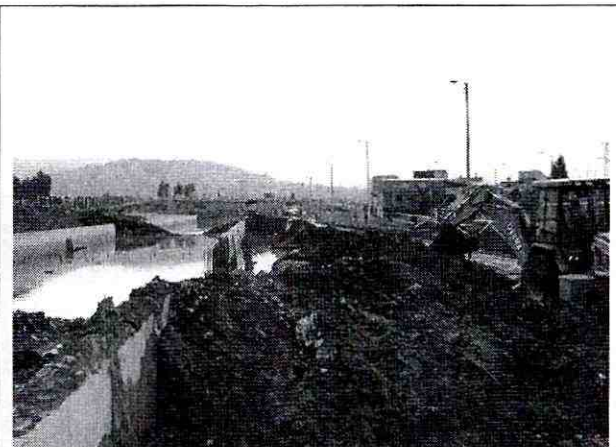
**Fotografía 4.** Operaciones de construcción del jarillón para la contingencia temporal de la quebrada la Chiguaza en la margen derecha.

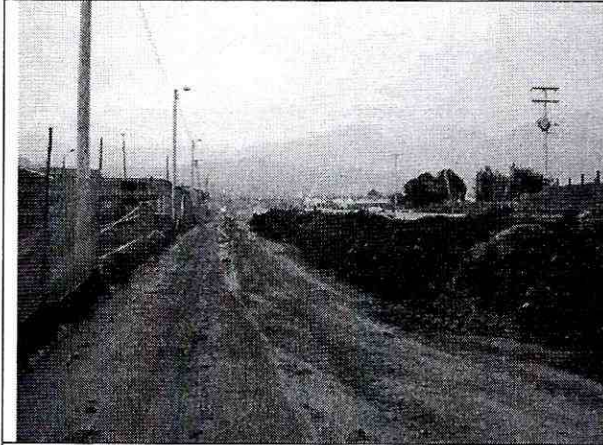
Con base en la inspección visual se logró apreciar que las obras de mitigación y/o contingencia de nuevos desbordamientos ejecutadas y correspondientes al terraplén y/o jarillón construido en la margen derecha en el sector donde aun no se han construido los tres módulos presentan especificaciones en los materiales no aptas para este tipo de obra en caso de presentarse niveles altos en la quebrada y/o futuros eventos de la misma naturaleza, sobretodo teniendo en cuenta la cercanía de la próxima temporada invernal y que el tiempo estimado por el personal encargado para la culminación de dichas obras es cercano a las 3 semanas.

**Fotografía 5.** Vista del jarillón, colocado sobre la Diagonal 54 Sur, y construido a partir de material retirado del cauce de la quebrada (materia orgánica, limos y basuras principalmente); con el fin de evitar nuevos desbordamientos del cauce en este sector en el que falta la construcción de 3 módulos de la canalización en concreto.

- El jarillón construido para la contención provisional de la quebrada Chiguaza ante el desbordamiento de su cauce por la falla del tablestacado del canal de desvío no es apto, en cuanto a materiales y su configuración, y tampoco presenta condiciones apropiadas para la contención de posibles nuevas crecientes que puedan presentarse ante precipitaciones intensas que se registren en la cuenca de la quebrada. Por tanto, ante la cercanía de la ola invernal y teniendo en cuenta el tiempo faltante aún para la culminación de las obras de canalización definitivas, se recomienda a la Empresa de Acueducto y Alcantarillado de Bogotá la implementación de las obras emergencia y/o contingencia en el menor tiempo posible, que contemple la utilización de materiales aptos y con las especificaciones del caso, de acuerdo a lo consignado en el plan de contingencia

En vista de la situación se recomendó realizar, en el menor tiempo posible, el refuerzo del jarillón con materiales aptos y con las especificaciones del caso para darle mayor resistencia ante nuevas crecientes que puedan presentarse en el cauce de la quebrada Chiguaza, para lo cual la DPAA suministró 500 lonas para realizar el respectivo refuerzo del jarillón.

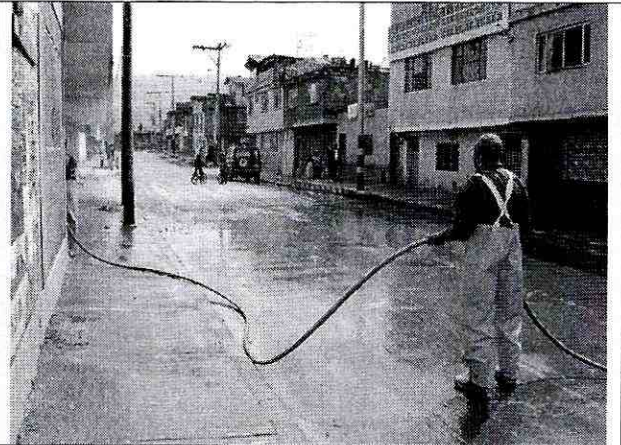
**Fotografía 6.** Operaciones de lavado y limpieza por parte de personal de la E.A.A.B. de las calles del Barrio Tunjuelito afectados por la inundación generada por el desbordamiento de la quebrada Chiguaza.
