DIRECCIÓN DE PREVENCIÓN Y ATENCIÓN DE EMERGENCIAS

DIAGNÓSTICO TÉCNICO No. DI-3654
SUBDIRECCIÓN DE EMERGENCIAS
COORDINACIÓN DE ASISTENCIA TÉCNICA
EVENTO No. 84357

4. DESCRIPCIÓN Y CAUSAS:

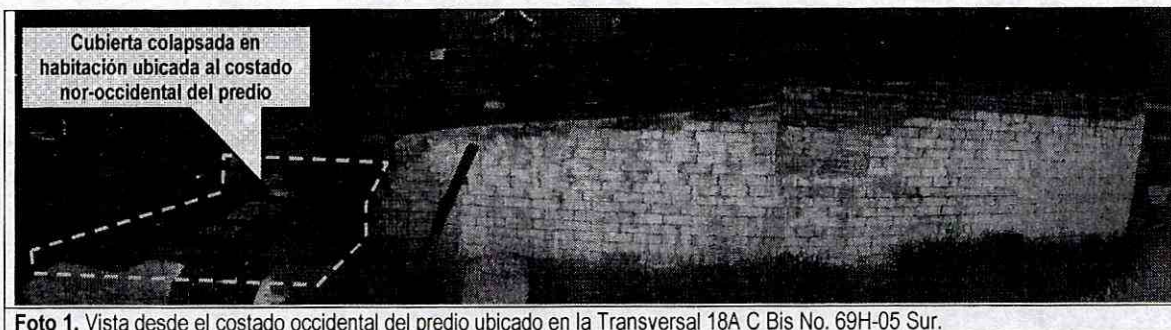
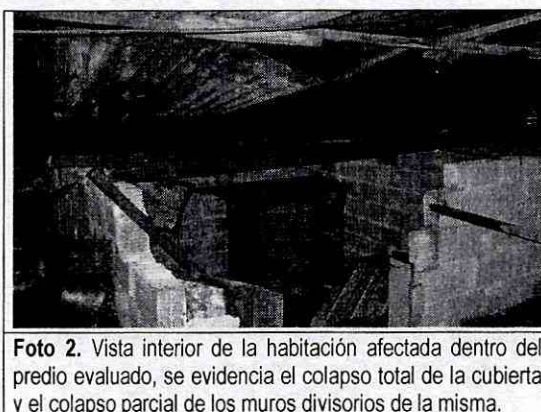
Se presentó el colapso del 100% de la cubierta de la habitación ubicada al costado nor-occidental del predio ubicado en la Transversal 18A C Bis No. 69H-05 Sur. La cubierta que colapsó al parecer estaba construida a un agua, con tejas de zinc soportadas sobre una estructura conformada correas en madera; la cubierta en concreto cubría un área de aproximadamente 16m² (Ver fotografías 1 y 2).

Adicionalmente, se presentó el colapso parcial de dos muros divisorios que conformaban el cerramiento de la habitación ubicada al costado nor-occidental del predio evaluado; en el evento en concreto no se presentó afectación ni lesiones en personas.

- Las intensas precipitaciones y fuertes vientos presentados en el sector, asociados a la presencia de deficiencias constructivas de dicha unidad habitacional, evidenciadas por el deficiente método de aseguramiento de las tejas a la estructura de soporte y la carencia de elementos estructurales de confinamiento como vigas y columnas.

- Al responsable del predio ubicado en la Transversal 18A C Bis No. 69H-05 Sur, mantener la restricción parcial de uso de la habitación ubicada al costado nor-occidental del predio en comento.
