**DIAGNÓSTICO TÉCNICO No. DI-3655**  
**SUBDIRECCIÓN DE EMERGENCIAS**  
**COORDINACIÓN DE ASISTENCIA TÉCNICA**  
**EVENTO 87238 – EMERGENCIA 2491**

<b>DIRECCIÓN:</b>	Avenida Calle 17 No. 123B-10 Fábrica de Pinturas Every	<b>ÁREA DIRECTA:</b>	2.0 Ha		
<b>BARRIO:</b>	San Pablo Jericó	<b>POBLACIÓN ATENDIDA:</b>	980		
<b>UPZ:</b>	76 Fontibón San Pablo	<b>FAMILIAS</b>	900	<b>ADULTOS</b>	180
<b>LOCALIDAD:</b>	9 Fontibón	<b>PREDIOS EVALUADOS</b>	5	<b>NIÑOS</b>	800

Se presentó una conflagración en la fábrica de pinturas Every, localizada en la Avenida Calle 17 No. 123B-10, Barrio San Pablo Jericó de la Localidad de Fontibón, la cual afectó aproximadamente el 35% del predio de la fábrica, en un área aproximada de entre 4000 y 4500 m<sup>2</sup> localizada en el sector nororiental del predio.

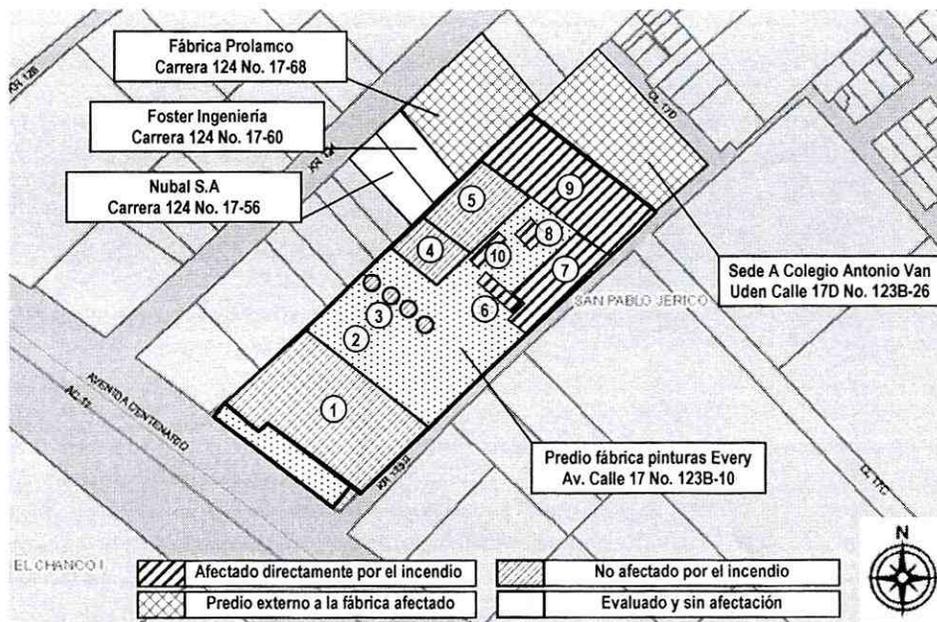
**Figura 1.** Ubicación de la fábrica de pinturas Every y de los predios vecinos afectados por el incendio del 26 de marzo de 2008.

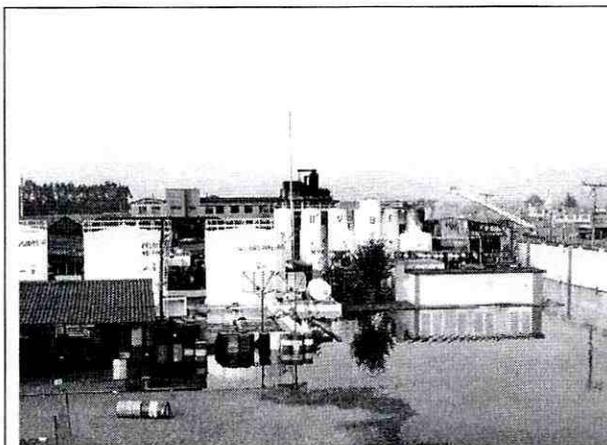
**Fotografía 1.** Vista general, desde el edificio administrativo del área de la fábrica afectada por el incendio (26-03-2008).

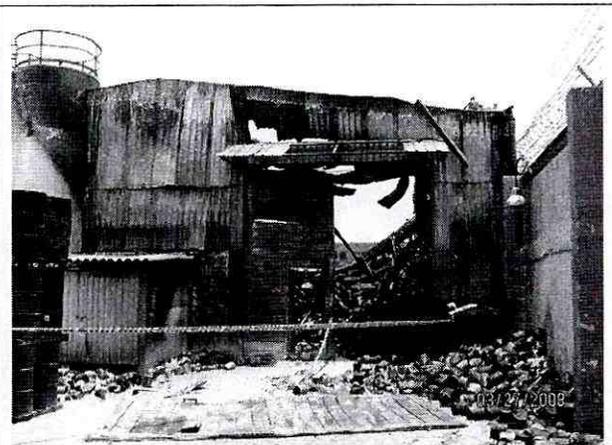
En este sector se presentó el colapso del 100% de la cubierta y daño severo en muros por causa de la acción del fuego (Fotografía 2). La cubierta, con una altura al hombro cercana a los 6 m, presentaba teja de zinc la cual fue probablemente fundida durante la conflagración razón por la cual se encontraban muy pocos vestigios de la misma; estaba soportada por elementos metálicos de lámina delgada tipo cajón y tipo canal los cuales posiblemente perdieron su capacidad de carga por la acción del fuego y colapsaron. La estructura de cubierta era soportada a lado y lado por columnas metálicas de lámina delgada tipo cajón ubicadas en el alineamiento de los muros de mampostería generándole a estos algún tipo de

**Fotografía 2.** Fachada suroeste de la bodega de producto terminado (27-03-2008).

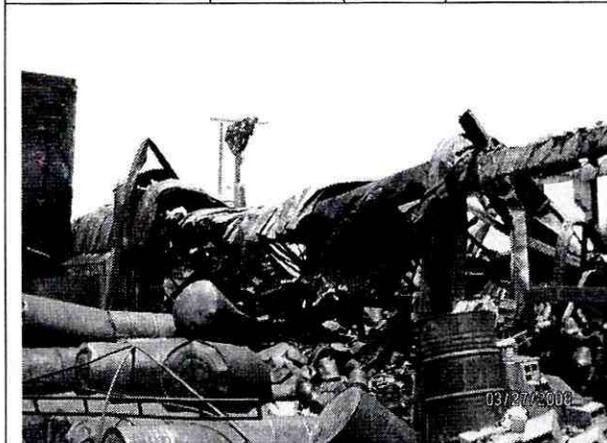
**Fotografía 3.** Elementos de lámina delgada de la estructura de la Bodega de Producto Terminado afectados seriamente por la acción del fuego (27-03-2008).

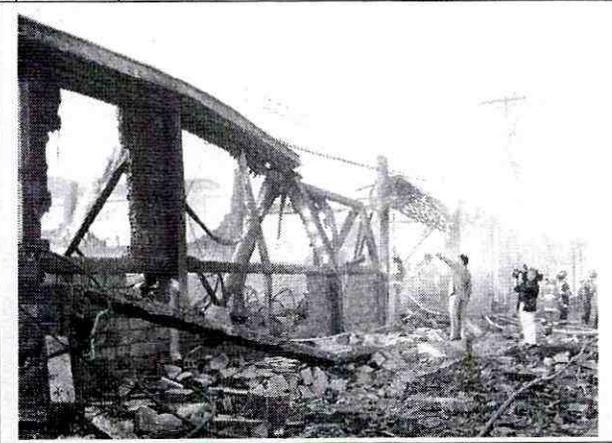
confinamiento; adicionalmente en la mitad de la altura de los muros se presentaba un elemento metálico de rigidez y/o arriostramiento para las columnas. Los elementos metálicos de este sector posiblemente perdieron su resistencia por la acción del fuego, situación que puede haber generado su colapso, el de la cubierta, y la caída de buena parte de los muros de mampostería (Fotografía 3). En el costado sureste además del muro de la bodega y separado de este por cerca de 1 m de distancia se ubica el muro de cerramiento en mampostería confinada, el cual presentó también colapso parcial en un tramo de cerca de 30 m de longitud (Fotografía 4).

**Fotografía 4.** Costado sureste del predio - Carrera 123 B - donde se presentó colapso tanto de los elementos estructurales metálicos como de la mampostería del muro de la bodega, y del muro de cerramiento en mampostería confinada (26-03-2008).

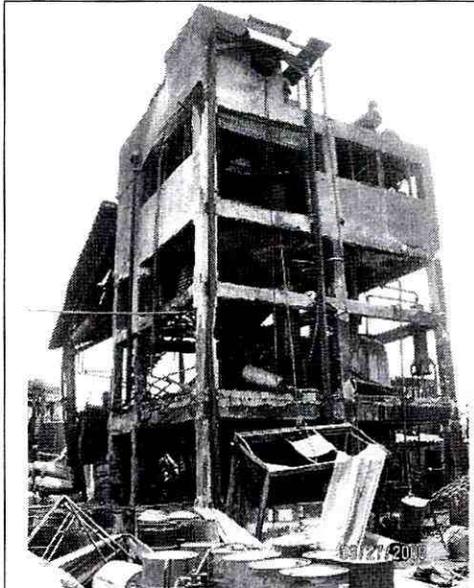
Se trata de una estructura en concreto, que cuenta con 5 niveles y dimensiones en planta aproximadas de 8 m x 9 m, conformada por pórticos con columnas de sección aproximada 30 cm x 30 cm y vigas de 25 cm x 30 cm, losas de entrepiso macizas en concreto y cubierta con teja tipo termoacústica (Fotografía 5), seriamente afectada. La severa exposición al fuego de los elementos de concreto probablemente generó pérdida de recubrimiento del refuerzo, con exposición del mismo sobretodo en las aristas de dichos elementos; se apreciaron igualmente agrietamientos diagonales de mas o menos 5 mm de espesor tanto en vigas como en columnas y deflexiones severas en los elementos estructurales horizontales (Fotografía 6). El personal de la fábrica informó acerca de la existencia de un tanque de agua en la corona de la estructura con una capacidad estimada de entre 30 y 35 m<sup>3</sup>; si bien se observó goteo de agua constante desde los niveles superiores de la estructura, durante la inspección visual no se pudo constatar el nivel de liquido existente en dicho tanque.

**Fotografía 5.** Estructura en concreto de la planta de resinas seriamente afectada por la exposición al fuego y las altas temperaturas (27-03-2008).

- Al responsable y/o responsables de la fábrica de pinturas Every, ubicada en la Avenida Calle 17 No. 123B - 10, realizar un estudio de vulnerabilidad que permita determinar el grado de afectación de las estructuras en mención por la

exposición prolongada al fuego y la viabilidad técnica y económica de demolerlas o reforzarlas para llevarlas a los niveles de seguridad exigidos por la normativa, Ley 400 de 1997 (Decreto 33 de 1998 - Norma Colombiana de Diseño y Construcción Sismo Resistente), dado que con la inspección visual no es posible determinar el grado de capacidad que estas poseen actualmente.

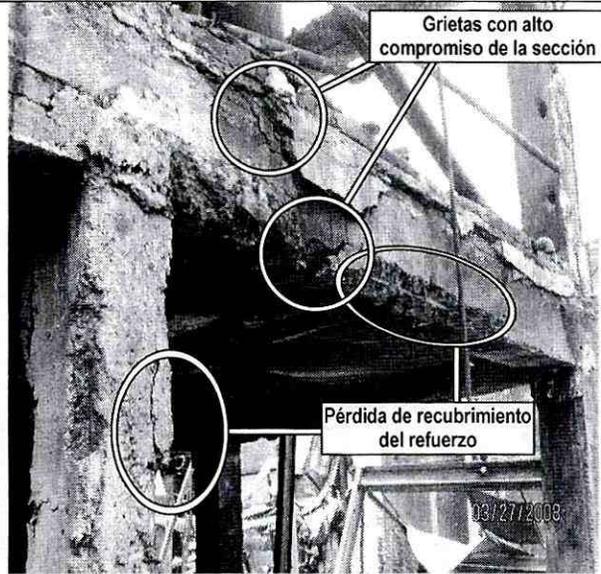
**Fotografía 6.** Vigas y columnas de la estructura de concreto de la planta de resinas. Se observa pérdida de recubrimiento del refuerzo, agrietamiento y deflexión (27-03-2008).

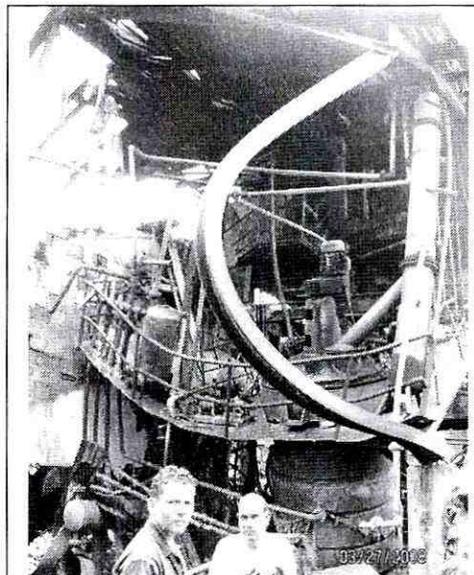
En la esquina noroeste de la planta de resinas se hallaba ubicado un reactor, soportado por una estructura aporticada en acero, conformada por perfiles de alma llena tipo I, y cubierta conformada por teja termoacústica. La acción del fuego posiblemente generó el debilitamiento del acero, lo que causó el pandeo y pérdida de verticalidad de dichos elementos evento que a su vez derivó en el colapso del reactor (Fotografía 7).

**Fotografía 7.** Estructura del reactor compuesta por perfiles metálicos de alma llena, tipo I, que sufrieron pandeo llevando al colapso del equipo soportado (27-03-2008).

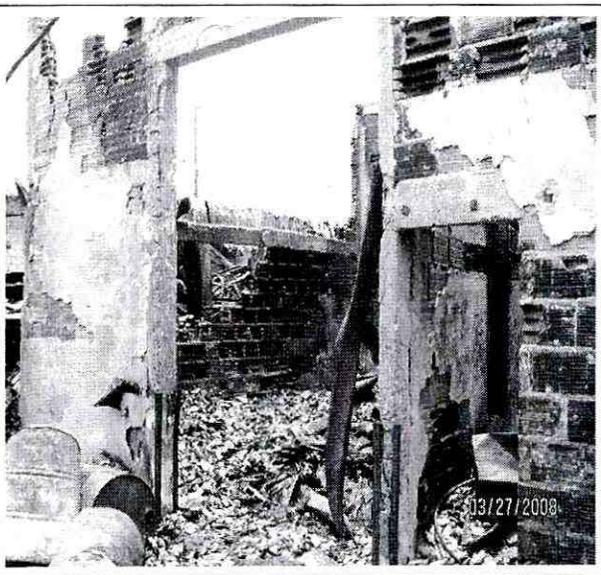
En la esquina noreste de la planta de resinas se localizaba el cuarto de calderas, estructura en mampostería confinada de dimensiones en planta aproximadas 10 m x 8 m y una altura cercana a los 6 m. La estructura presentó colapso de cubierta, afectación severa en muros y daño a elementos de concreto similares a los ya reportados en la planta de resinas (grietas y exposición del refuerzo, Fotografía 8).

**Fotografía 8.** Afectación en la planta de calderas, daño serio en los muros, colapso de cubierta y agrietamiento y desprendimiento en elementos de concreto (27-03-2008).

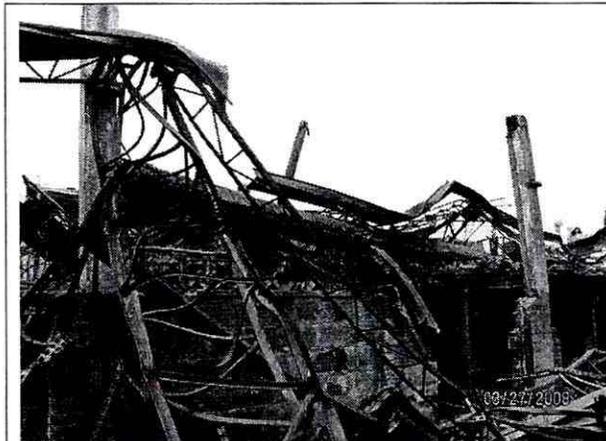
Dentro de la bodega de producción, en la esquina noreste de la bodega existía una edificación de dos niveles con pórticos en concreto, losa de entrepiso en concreto, en esta zona se ubicaban las oficinas del departamento técnico. De esta edificación se presentó colapso de cerca del 80% del segundo nivel, con afectación del total de la cubierta, caída de muros en mampostería, colapso de las vigas de la parte superior de la estructura; adicionalmente, se apreciaron deflexiones en la losa de entrepiso, algunas columnas fisuradas y otras con pérdida de verticalidad. En el primer nivel se observó afectación seria de los muros de mampostería (Fotografía 9).

**Fotografía 9.** Aspecto como quedo la bodega de producción en la esquina nororiental, la cual sufrió desaparición de la mayor parte del segundo nivel (27-03-2008).

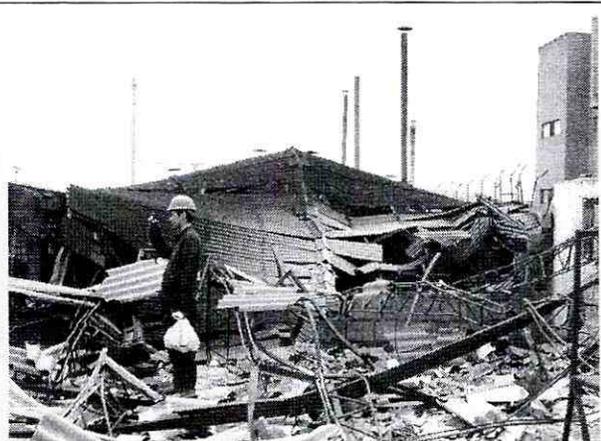
**Fotografía 10.** Vista de la cubierta parcialmente colapsada de la zona occidental de la planta de producción (27-03-2008).

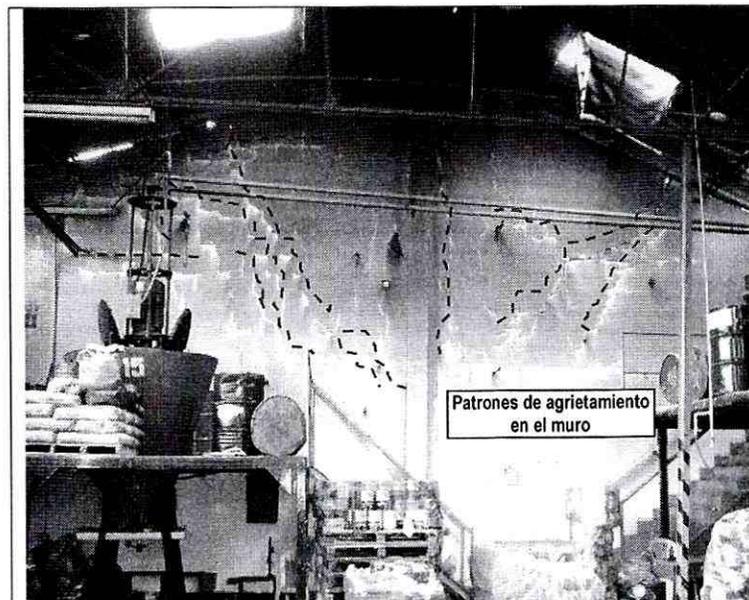
Localizada en el fondo del lote, al costado norte, limitando con el colegio Antonio Van Uden, consistía en una bodega que ocupaba el ancho del lote de pinturas Every, y cerca de 25 m de fondo, coronada por una cubierta a dos aguas en teja de asbesto-cemento soportada por cerchas conformadas por ángulos y correas en celosía las cuales están apoyadas sobre muros en mampostería confinada de 7 a 8 m de altura aproximadamente. Se presentó el colapso parcial de la cubierta en una proporción del 60% del total hacia el costado oriental; este colapso probablemente generó una fuerza de tensión horizontal que haló el sector occidental de la cubierta, cuyas cerchas presentan pérdida de verticalidad de hasta cerca de 60 cm generando además agrietamiento severo con patrones diagonales y verticales como también desplome aproximado de 30 cm en el muro de cerramiento en mampostería parcialmente confinada del costado noroeste que cuenta con una altura cercana a los 8 m (Fotografía 11).

La zona occidental de la bodega de producción no sufrió directamente los ataques de la conflagración, pero es donde se están presentando la pérdida de verticalidad, agrietamiento severo con patrones diagonales y verticales, y el desplome aproximado en el muro de cerramiento en mampostería (Fotografía 11).

**Fotografía 11.** Muro del costado noroeste de la bodega de producción, desplomado cerca de 30 cm y afectado por agrietamiento severo (27-03-2008).

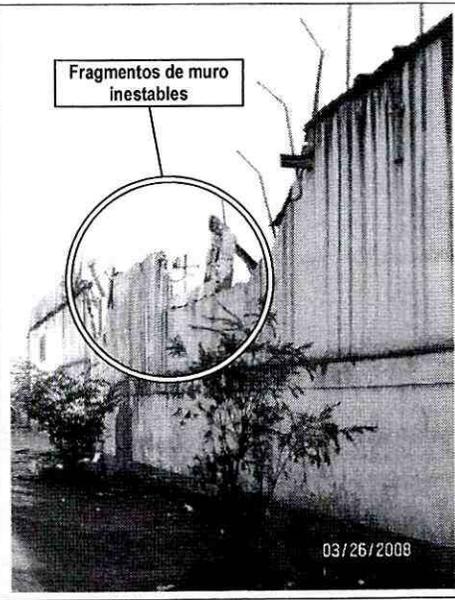
- Colegio Antonio Van Uden Sede A (Calle 17D No. 123B-26): Limita con la fábrica por el costado noreste, separado por un muro de mampostería simple de cerca de 4,5 m de altura, el cual resultó afectado posiblemente por las explosiones registradas en la Planta de Producción las cuales generaron caída de fragmentos del muro e inestabilidad en sectores superiores del mismo, en una altura desde los 3.0 m hasta la corona (Fotografía 12). Al noreste de este muro se localiza el patio posterior y las canchas deportivas del colegio.

**Fotografía 12.** Patio posterior del Colegio Antonio Van Uden y muro de cerramiento de la fábrica de pinturas Every. Se presentan fragmentos de muros inestables (27-03-2008)

- Al responsable y/o responsables de la fábrica de pinturas Every, ubicada en la Avenida Calle 17 No. 123B - 10 y a la Secretaría de Educación Distrital, responsable del Colegio Antonio Van Uden Sede A, ubicado en la Calle 17 D No. 123B - 26, adelantar las acciones administrativas correspondientes con el fin de realizar el retiro de los elementos inestables y la rehabilitación del muro ubicado en el costado suroeste del patio posterior del Colegio en mención.
