DIRECCIÓN DE PREVENCIÓN Y ATENCIÓN DE EMERGENCIAS

DIAGNÓSTICO TÉCNICO No. DI-3657
SUBDIRECCIÓN DE EMERGENCIAS
COORDINACIÓN DE ASISTENCIA TÉCNICA
EVENTO No. 84500

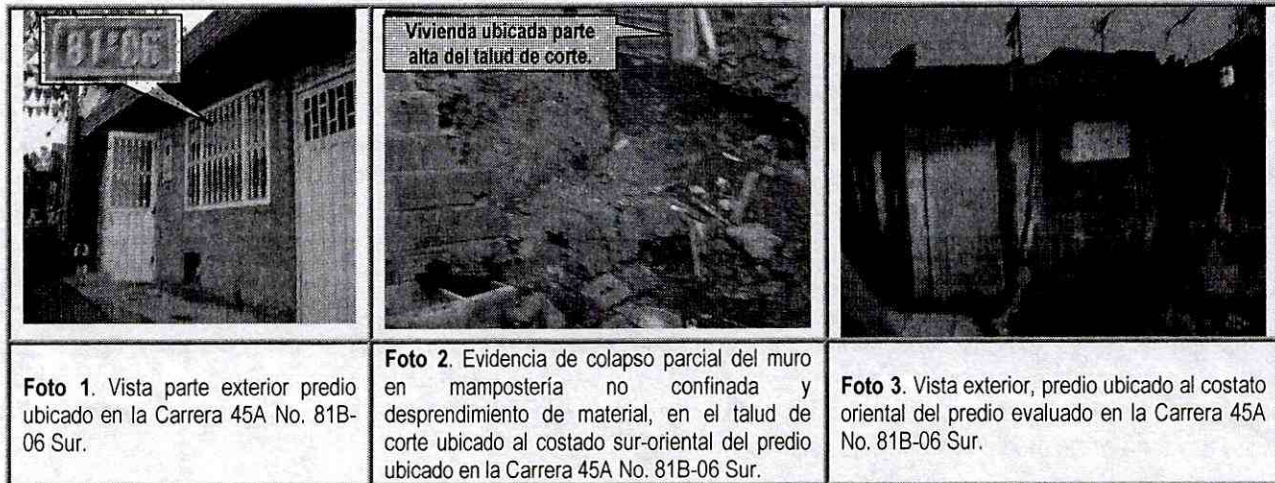
5. EGISTRO FOTOGRÁFICO

Se presentó el colapso parcial de un muro construido en mampostería no confinada y el consecuente desprendimiento de material tipo relleno, en un talud de corte entre predios privados localizado al costado sur-oriental del predio ubicado en la Carrera 45A No. 81B-06 Sur (Ver fotografía 1 y 2), el talud de corte en concreto tiene una altura de 2m a 2.5m, en una longitud de aproximadamente 3m con pendiente de tendencia vertical ($\beta \approx 90^\circ$), conformado por material tipo relleno, el cual presenta como medida de estabilización un muro en mampostería no confinada y carece de un sistema para el manejo del drenaje superficial y subsuperficial, dicho talud de corte posiblemente fue realizado para el emplazamiento de la vivienda ubicada en la Carrera 45A No. 81B-06 Sur donde habita la señora María Amparo Velasco y su familia. El volumen involucrado en el desprendimiento de material es de aproximadamente $3m^3$ y el colapso del muro en mampostería simple afectó un área de aproximadamente $6m^2$ del mismo, el material y los escombros productos de dicho evento se depositaron en la parte baja (pata) del talud de corte evaluado, sector de la vivienda que funcionaba como patio de ropas.

Adicionalmente en la parte alta del talud de corte, hacia el costado sur-oriental del predio evaluado en la Carrera 45A No. 81B-06 Sur, se localiza una vivienda sin nomenclatura visible, en la cual según información de la comunidad habita el señor José María Chivatá (Ver fotografía 3), al momento de la visita no fue posible el ingreso a la misma ya que no se encontraba el responsable, por tal motivo se realizó una inspección visual al exterior, observando una vivienda de un (1) nivel, construida en madera y tejas de zinc; con base en la inspección visual se observaron deficiencias constructivas evidenciadas por el deterioro de los elementos en maderas y lámina metálica que conforman los muros del cerramiento perimetral de la misma, así como también la falta de adecuados elementos estructurales de confinamiento como vigas y columnas.

Entre las posibles causas que generaron el desprendimiento de material se encuentran las fuertes lluvias registradas en el sector, la falta de adecuadas medidas de estabilización del talud de corte evaluado y la falta de un sistema para el manejo del drenaje superficial y subsuperficial tanto en el talud en concreto como en la zona donde se encuentran emplazados los predios evaluados; adicionalmente con base en la inspección visual se evidenció que las deficiencias constructivas observadas en las viviendas evaluadas, posiblemente se encuentran asociadas a la falta de elementos estructurales de confinamiento como vigas y columnas en la totalidad de la estructura de las mismas, así como también la falta de mantenimiento de dichas viviendas.

- Al responsable y/o responsables del predio ubicado en la Carrera 45A No. 81B-06 Sur, mantener la restricción parcial de uso del costado sur, donde funciona el patio de ropas, hasta tanto se garanticen las condiciones de estabilidad del talud de corte en el cual se presentaron los desprendimientos y de la totalidad del muro en mampostería no confinada que funciona como medida de estabilización del mismo.

- De igual manera, al responsable y/o responsables del predio ubicado en la Carrera 45A No. 81B-06 Sur, en el caso de no existir restricciones y/o condicionamientos al uso del suelo para el predio en comento, implementar acciones tendientes para estabilizar el talud de corte ubicado hacia el costado sur-oriental de la vivienda, dichas acciones deberán llevarse a cabo con el apoyo de personal idóneo, mediante la conformación de obras de protección geotécnica, las cuales debe contar con un sistema de drenaje para la evacuación de las aguas superficiales y subsuperficiales, garantizando que se cumplan los requerimientos establecidos en la Ley 400 de 1997 (Decreto 33 de 1998 - Norma Colombiana de Diseño y Construcción Sismo Resistente), de acuerdo con la normatividad vigente, para lo cual se deben tramitar los permisos y licencias respectivos.
