DIAGNÓSTICO TÉCNICO No. DI-3661
SUBDIRECCIÓN DE EMERGENCIAS
COORDINACIÓN DE ASISTENCIA TÉCNICA
MONITOREO Y SEGUIMIENTO EVENTO No. 86794
EVENTO No. 87756

DIRECCIÓN:	Transversal 2 No. 68-04	ÁREA DIRECTA:	1000m ²				
BARRIO:	Granada	POBLACIÓN ATENDIDA:	200				
UPZ:	90 Pardo Rubio	FAMILIAS	50	ADULTOS	140	NIÑOS	60
LOCALIDAD:	2 Chapinero	PREDIOS EVALUADOS	1

Con el objeto de realizar el monitoreo y seguimiento de las condiciones del proceso de remoción en masa que se presenta hacia el costado oriental del predio ubicado en la Transversal 2 No. 68-04, en el parque "Calvo McPhillips", personal de la Coordinación de Asistencia Técnica de la Dirección de Prevención y Atención de Emergencias – DPAAE, realizó visita técnica al predio ubicado en la Transversal 2 No. 68-04 el día 4 de abril de 2008 (Ver figura 1), en dicha visita se observó que se han adelantado labores tendientes al retiro del poste de energía eléctrica que presentaba pérdida parcial de suelo de confinamiento perteneciente a la cimentación del mismo, dicho poste ha sido emplazado a aproximadamente 3m hacia el costado oriental de su antigua ubicación, de igual manera, y según información de la comunidad, el Edificio "Invel II"

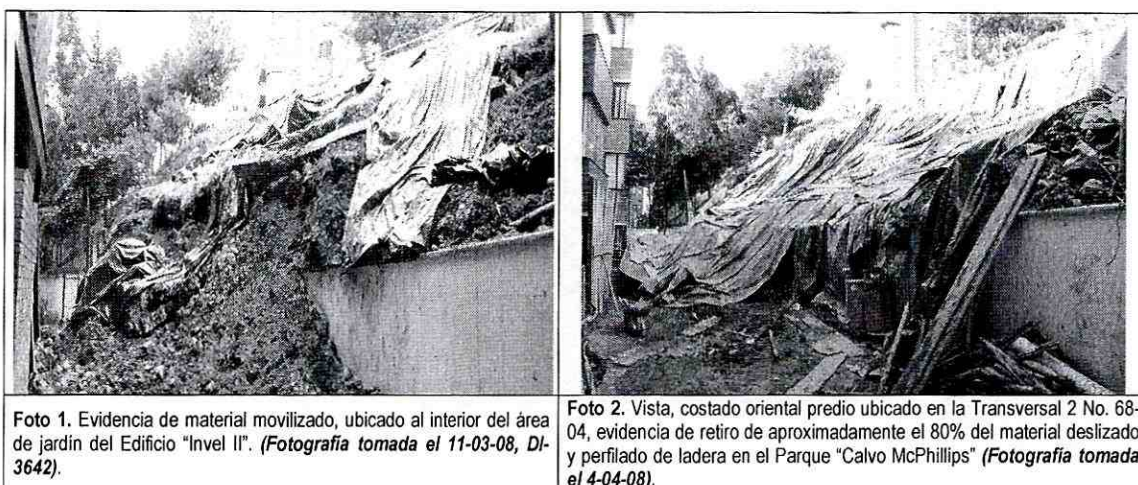
Foto 1. Evidencia de material movilizado, ubicado al interior del área de jardín del Edificio "Invel II". (Fotografía tomada el 11-03-08, DI-3642).

Foto 2. Vista, costado oriental predio ubicado en la Transversal 2 No. 68-04, evidencia de retiro de aproximadamente el 80% del material deslizado y perfilado de ladera en el Parque "Calvo McPhillips" (Fotografía tomada el 4-04-08).

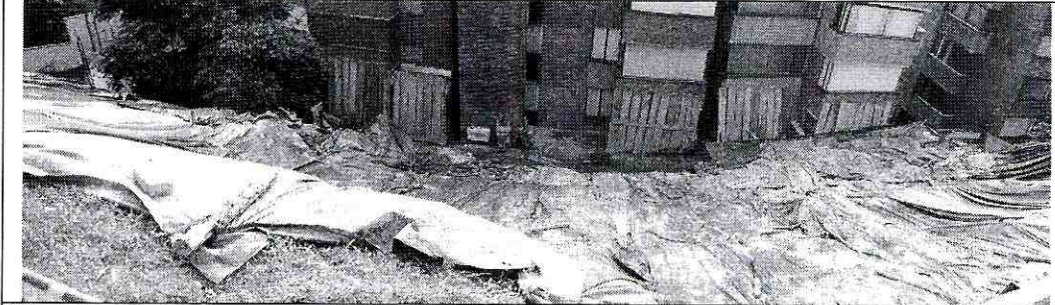
Con base en la inspección visual se observó que tanto los costados norte y sur, como el sector central de la zona donde se presentó el proceso de remoción en masa, presentan como medida temporal de mitigación de riesgo, el recubrimiento con plástico (Ver fotografía 3), de igual manera se observó que posiblemente, producto de las labores de perfilado de la ladera y retiro de material deslizado, se generó un escarpe en la parte alta de la ladera evaluada de aproximadamente 4m de altura, en una longitud entre 15m y 20m e inclinación de tendencia vertical ($\beta \approx 90^\circ$), el cual carece de medidas de estabilización, (Ver fotografía 4), hacia la parte alta (corona) de dicho escarpe, sector colindante con la vía peatonal ubicada en dicho sector, se evidenciaron grietas a tracción de tendencia horizontal, con aberturas entre 1.5cm y 2cm, situación que evidencia el carácter retrogresivo del proceso de remoción en masa evidenciado y la posibilidad de desprendimientos de material provenientes de dicha zona (Ver fotografía 5).

Foto 3. Vista parte superior (corona) del escarpe evaluado, se evidencia el cubrimiento con plástico de la zona afectada y los costados norte y sur de la misma; de igual manera la protección con madera de los muros y ventanas del costado oriental de los apartamentos del tercer nivel del Edificio "Invel II", (Fotografía tomada el 4-04-08).

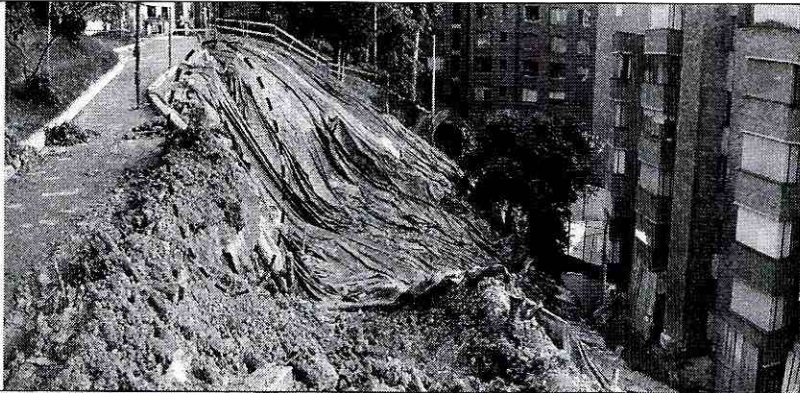
Foto 4. Vista desde el costado norte del área evaluada, evidencia del escarpe posiblemente generado por las acciones de perfilado de la ladera y retiro de material movilizado (Fotografía tomada el 4-04-08).

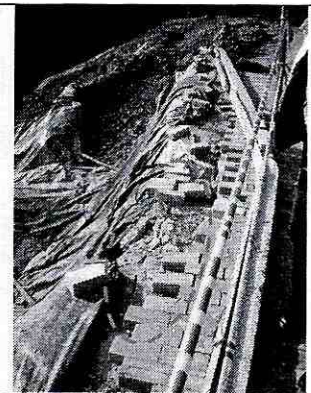
Entre las posibles causas por las cuales se presenta el avance en el proceso de remoción en masa, evidenciado por las grietas a tracción, ubicadas tanto en la parte media de la ladera evaluada, en la superficie reconformada, como en la parte alta (corona) del escarpe descrito anteriormente, se encuentran:

- Susceptibilidad de materiales ante este tipo de procesos (suelos residuales y rellenos antrópicos mal dispuestos, no consolidados).
- Inadecuado manejo del drenaje superficial y subsuperficial, así como también las fuertes precipitaciones registradas en el sector.
- Ausencia de medidas de protección y estabilización geotécnica de la ladera.

Foto 5. Evidencia de grietas a tracción de tendencia horizontal en la parte alta (corona) del escarpe evaluado (Fotografía tomada el 4-04-08).

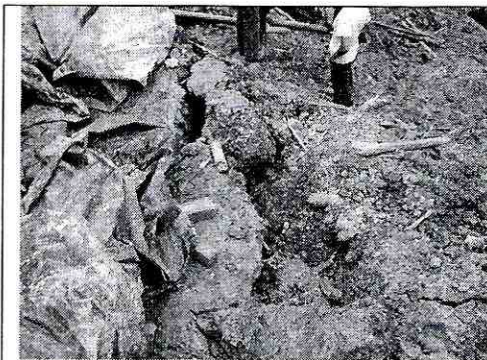
Foto 6. Evidencia de grietas a tracción con aberturas entre 5cm y 10cm, ubicadas en la parte media de la ladera evaluada (Fotografía tomada el 11-04-08).

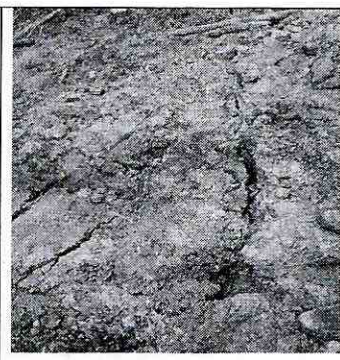
Foto 7. Evidencia de grietas a tracción con aberturas entre 5cm y 10cm, ubicadas en la parte media de la ladera evaluada (Fotografía tomada el 11-04-08).

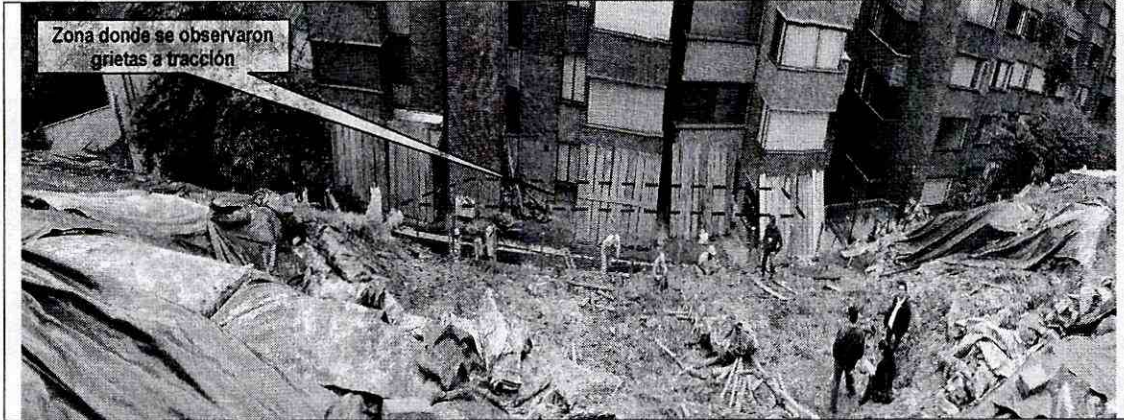
Foto 8. Vista parte superior (corona) del escarpe evaluado, localización de la zona donde se evidenciaron grietas a tracción en la parte media de la ladera (Fotografía tomada el 11-04-08).

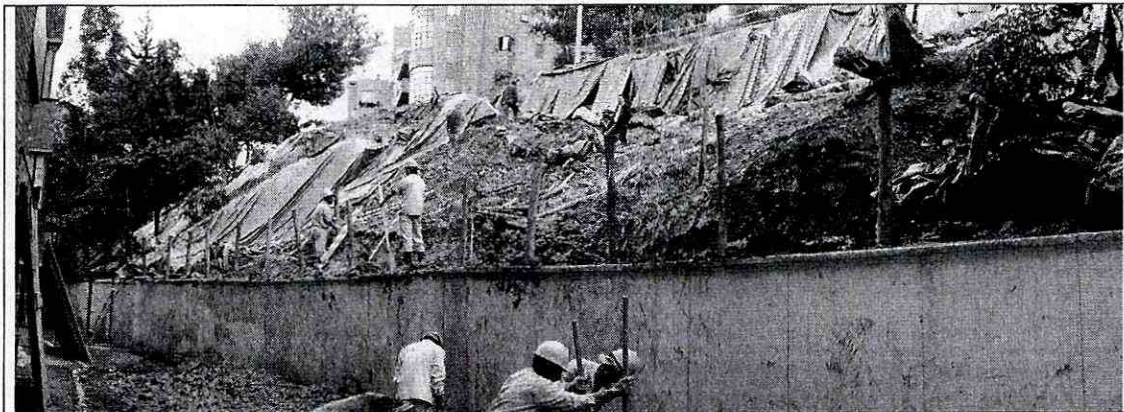
Adicionalmente en la visita realizada el día 11 de abril de 2008, se observó que se esta implementando, por parte de personal del IDRD, un tablestacado ubicado al costado oriental del muro de contención perteneciente al Edificio "Invel II", colindante con la ladera evaluada perteneciente al parque "Calvo McPhillips", como medida temporal de contención en dicho sector, con el objeto de evitar que caiga material proveniente de la ladera, al sector del jardín del predio de la Transversal 2 No. 68-04 (Ver fotografía 9).

Foto 9. Vista parte inferior de la ladera evaluada, se evidencia el retiro del material movilizado, descrito en el Diagnóstico Técnico No. DI-3642, de igual manera, se observó el inicio de la implementación de un tablestacado, como medida de contención en el sector, por parte del IDRD (Fotografía tomada el 11-04-08).

- Se recomienda al Instituto Distrital de Recreación y Deporte – IDR, continuar con el perfilado de la ladera, retiro del material potencialmente inestable e implementación del tablestacado propuesto por el IDR, como medida de contención temporal en la ladera ubicada hacia el costado oriental del predio emplazado en la Transversal 2 No. 68-04, donde se encuentra el Edificio “Invel II”, en el parque “Calvo McPhillips”, para evitar que futuros desprendimientos de material impacten y/o se dispongan en la zona verde del Edificio “Invel II”, mientras se implementan las obras definitivas que garanticen la estabilidad del sector.
