DIRECCIÓN DE PREVENCIÓN Y ATENCIÓN DE EMERGENCIAS

DIAGNÓSTICO TÉCNICO No. DI -3670
SUBDIRECCIÓN DE EMERGENCIAS
COORDINACIÓN DE ASISTENCIA TÉCNICA
(Radicado FOPAE 2008ER1725)

ATENDIÓ: TULIO ISMAEL VILLAMIL VEGA		SOLICITANTE	
COE: 25	MOVIL: 20	Comunidad: Carmen Julia González	
FECHA: 09 de Abril de 2008	HORA: 11:00	VIGENCIA: Temporal mientras no se modifique significativamente las condiciones físicas del sector.	
DIRECCIÓN: Carrera 76D No.63A - 39 Sur	ÁREA DIRECTA:	72 m ² Aproximadamente	
BARRIO: Tres Reyes I Etapa	POBLACIÓN ATENDIDA:	2	
UPZ: 69 Ismael Perdomo	FAMILIAS 1	ADULTOS 1	NIÑOS 1
LOCALIDAD: 19 Ciudad Bolívar	PREDIOS EVALUADOS 1

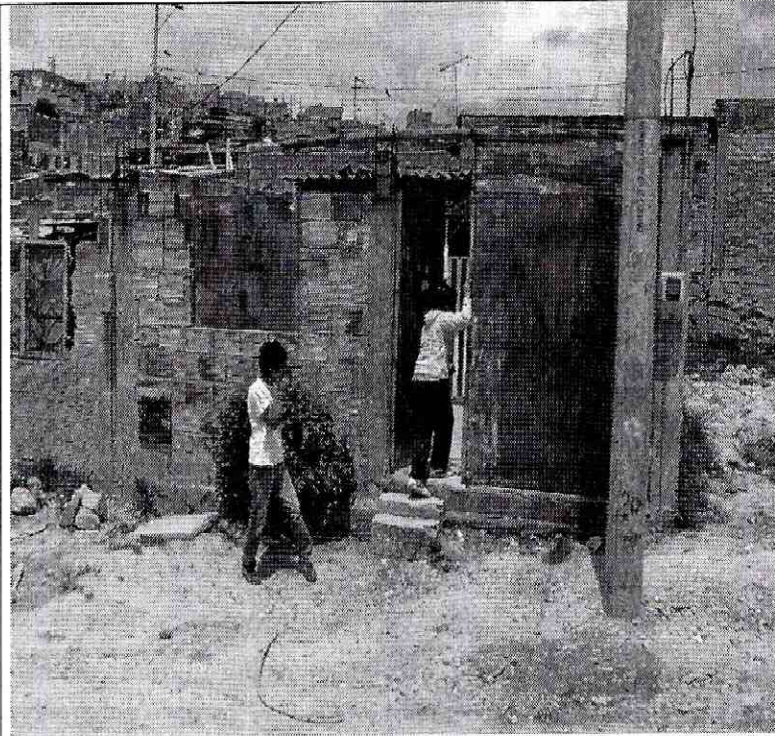
Fotografía 1. Aspecto de la vivienda en el predio de la Carrera 76 D No. 63A – 39 Sur en el barrio Tres Reyes.

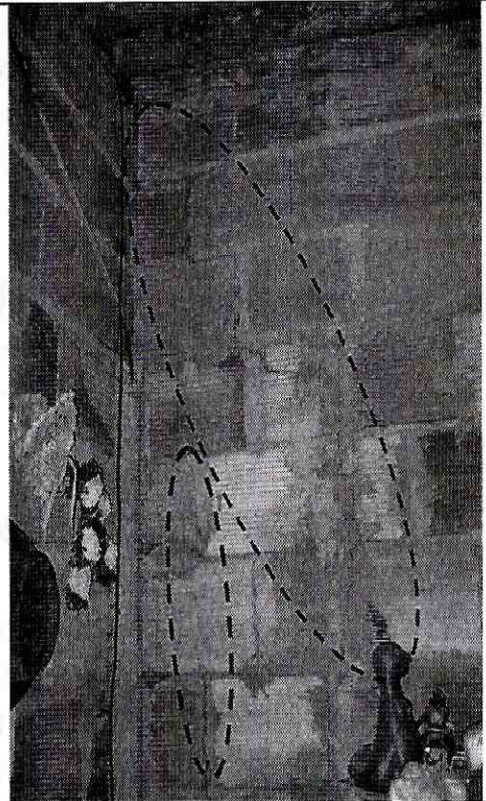
Se presenta agrietamiento de patrón vertical y diagonal con aberturas máximas de 3 milímetros y longitudes aproximadas a un metro, en muros de cerramiento, adicionalmente se presentan grietas en la placa de contrapiso de la vivienda emplazada en el predio de la Carrera 76D No. 63A – 39 Sur, correspondiente al Lote 38 de la Manzana 3 del barrio Tres Reyes I Etapa de la Localidad de Ciudad Bolívar, donde habita la Señora Carmen Julia González y su familia. Dicha vivienda corresponde a una estructura de un nivel, construida en mampostería simple parcialmente confinada, con cubierta en teja de asbesto cemento, soportada por un entramado en madera, emplazada en la parte alta de la ladera del sector donde se evidenció el proceso de inestabilidad general denominado Altos de la Estancia.

Los agrietamientos en muros y placas de contrapiso, posiblemente están asociadas a deformaciones del terreno que se pueden estar generando por un avance en el proceso de inestabilidad general denominado Altos de la Estancia, al inadecuado manejo de las aguas superficiales y subsuperficiales y a deficiencias constructivas asociadas a la falta de continuidad en los elementos estructurales como vigas y columnas en la vivienda.

Fotografía 2. Grietas y Fisuras en los muros de cerramiento de la parte posterior del predio.

- Teniendo en cuenta la visita realizada el día 09 de abril de 2008, se concluye que no está comprometida la habitabilidad de la vivienda, sin embargo y dado que a la fecha se observa que las condiciones de estabilidad estructural se han modificado de manera considerable, se recomienda cambiar de prioridad técnica dos (2) a prioridad técnica Uno (1) en el programa de Reasentamiento de Familias localizadas en Zonas de Alto Riesgo NO Mitigable, el predio donde habita de la Señora Carmen Julia González y su familia, localizado en la Carrera 76D No. 63A – 39 Sur, Manzana 03 Lote 38 del barrio Tres Reyes.
- Al responsable y/o responsables del predio de la Carrera 76D No. 63A – 39 Sur, Manzana 03 Lote 38, hacer un seguimiento permanente de las condiciones de estabilidad de las viviendas y del terreno en general, e

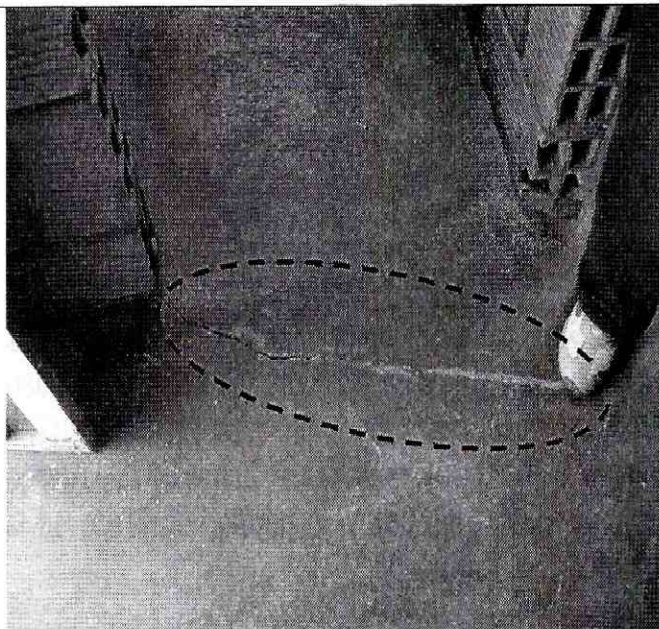
Fotografía 3 y 4. Grietas en la placa de contrapiso

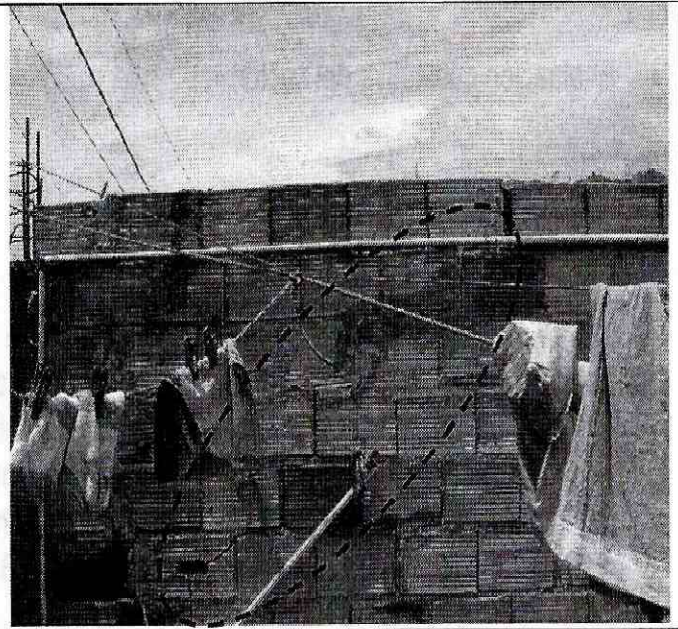
Fotografía 4. Grieta en los muros de cerramiento de la parte frontal del predio
