DIRECCIÓN DE PREVENCIÓN Y ATENCIÓN DE EMERGENCIAS

DIAGNÓSTICO TÉCNICO No. DI-3677
SUBDIRECCION DE EMERGENCIAS
APOYO INSTITUCIONAL

ATENDIÓ: ALVARO CAMILO BRAVO LÓPEZ				SOLICITÓ			
COE:	22	MOVIL:	22	Apoyo Institucional – Dirección DPAAE			
FECHA:	28 de marzo de 2008	HORA:	11:20

DIRECCIÓN:	Calle 681 Sur No. 49B - 74	ÁREA DIRECTA:	400 m ²				
BARRIO:	Jerusalén – Sector Canteras	POBLACIÓN ATENDIDA:	22				
UPZ:	70 - Jerusalén	FAMILIAS	4	ADULTOS	14	NIÑOS	8
LOCALIDAD:	19 - Ciudad Bolívar	PREDIOS EVALUADOS	4

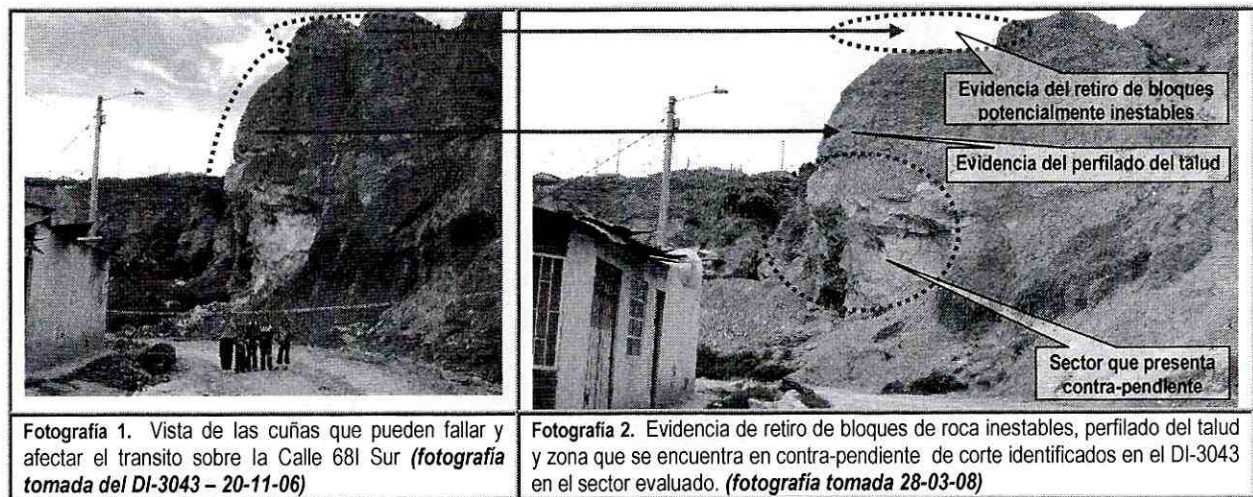
Con base en la inspección visual realizada al momento de la visita, se evidenció que se han llevado a cabo trabajos tendientes al retiro controlado de bloques de roca inestable con posibilidad de falla, así como también el perfilado del talud de corte perteneciente al antiguo frente de explotación minera (Ver figura 1 y fotografías 1, 2 y 3), situación que genera una reducción en el nivel de riesgo que se presentaba en el sector en comento, con respecto a las condiciones descritas en el Diagnóstico Técnico No. DI-3043, en referencia a las viviendas emplazadas en dicha zona, las cuales se relacionan en la Tabla 2.

Adicionalmente, con base en la inspección visual se pudo constatar que con las obras ejecutadas, consistentes como se mencionó anteriormente en el retiro controlado de bloques de roca inestable y el perfilado del talud de corte perteneciente al antiguo frente de explotación, realizadas mediante el Contrato de Obra No. 536 de 2007, en la actualidad en dicho sector no hay evidencia de bloques o

cuñas de roca potencialmente inestables, se observa un sector perteneciente al macizo rocoso el cual se encuentra en contra-pendiente (pendiente negativa) en una longitud de aproximadamente 2m, situación que no compromete en el mediano plazo ni la habitabilidad ni la estabilidad de las viviendas ubicadas en la zona aledaña al sector evaluado, las cuales se relacionan en la Tabla 2.

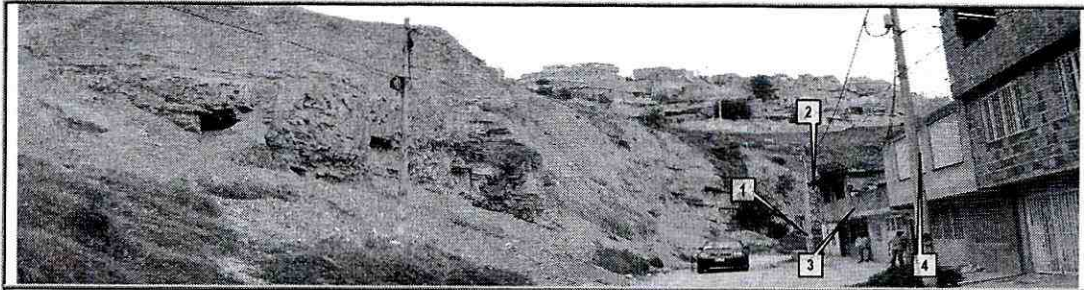
Fotografía 3. Vista desde el costado oriental del sector evaluado y localización de predios referenciados en la Tabla 2; evidencia de perfilado de talud de corte y retiro de bloques de roca inestables identificados en el DI-3043.
