DIRECCIÓN DE PREVENCIÓN Y ATENCIÓN DE EMERGENCIAS

DIAGNÓSTICO TÉCNICO No. DI-3684
SUBDIRECCION DE EMERGENCIAS
(2008ER3726) - APOYO INSTITUCIONAL

DIRECCIÓN:	Calle 154 No. 6-18	ÁREA DIRECTA:	3500 m ²				
BARRIO:	Barrancas- Cantera El Cedro	POBLACIÓN ATENDIDA:	7				
UPZ:	11 – San Cristóbal Norte	FAMILIAS	1	ADULTOS	5	NIÑOS	2
LOCALIDAD:	1 - Usaquén	PREDIOS EVALUADOS	1

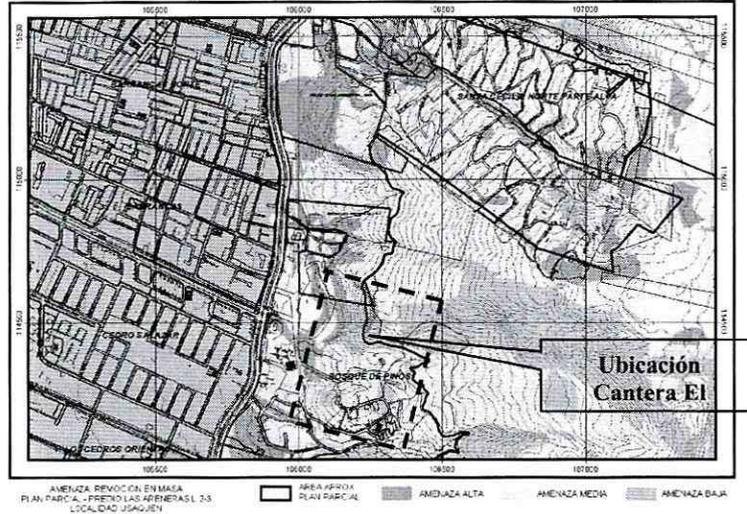
La zona de influencia de la Cantera el Cedro se encuentra en categoría de amenaza alta y media por fenómenos de remoción en masa (Figura No. 1), de acuerdo con la zonificación realizada para el FOPAE en el "Estudio de zonificación por inestabilidad del terreno en diferentes localidades de Santafé de Bogotá D. C.", elaborado por la firma consultora INGEOCIM LTDA en 1998.

Figura No. 1. Localización y zonificación de amenaza por Remoción en Masa.

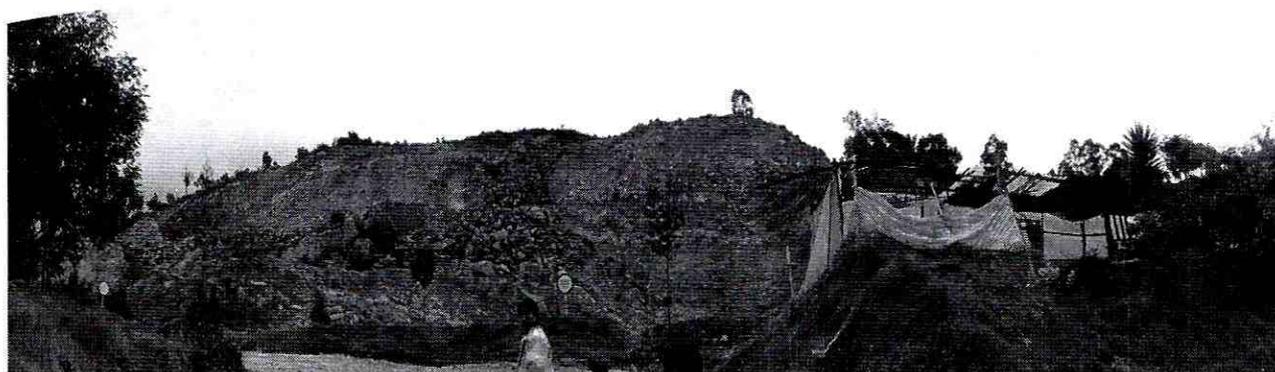
La Cantera El Cedro (Fotografía No. 1), Actualmente inactiva, la conforma un polígono de forma irregular, que se localiza al oriente de la Carrera 7 entre las Calles 152 y 155, en plena zona de piedemonte de los cerros

Fotografía No.1.- Panorámica Cantera El Cedro.

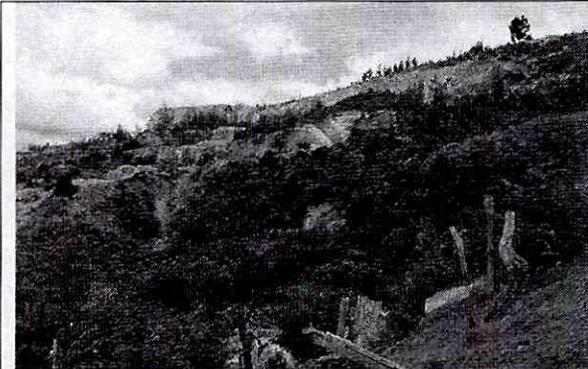
Fotografía No.2. Vista de la zona verde, correspondiente con el valle de la quebrada El Cedro.

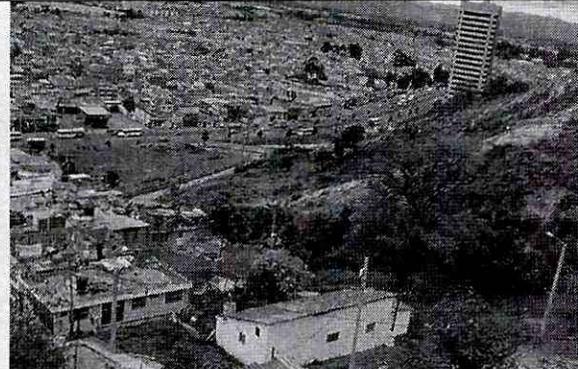
Fotografía No. 3. El barrio Barrancas Alto de la localidad de Usaquén, se encuentra localizado hacia el costado Norte de la cantera El Cedro.

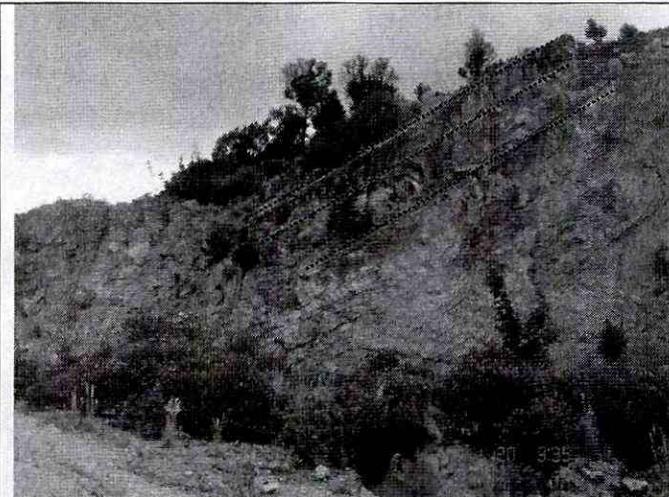
Las rocas de la Formación Arenisca Labor, se encuentran dispuestas con su estratificación en un sentido desfavorable para la estabilidad, con respecto a la pendiente topográfica (Rumbo N y Buzamiento NW); de esta forma se presentan superficies estructurales que favorecen mecanismos de falla de tipo planar, principalmente. (Fotografía No. 4). Los depósitos de origen antrópico se encuentran distribuidos a lo largo de formas aplanadas que forman terrazas irregulares con dirección N-S, paralelas a los frentes de explotación. Estos rellenos también se han conformado para el emplazamiento de vías, viviendas y locaciones que se utilizaron en el predio, durante el desarrollo de las actividades mineras. (Fotografía No. 5).

Fotografía No. 4. Taludes de corte costado norte de la cantera El Cedro, obsérvese el buzamiento de los estratos en el mismo sentido de la pendiente.

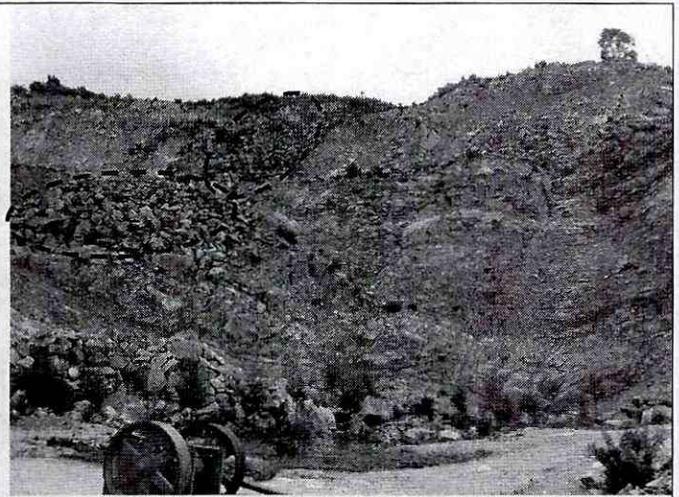
Fotografía No. 5. Los depósitos de origen antrópico consistentes en estériles de la antigua explotación y que se encuentran distribuidos a lo largo de formas aplanadas que forman terrazas irregulares con dirección N-S

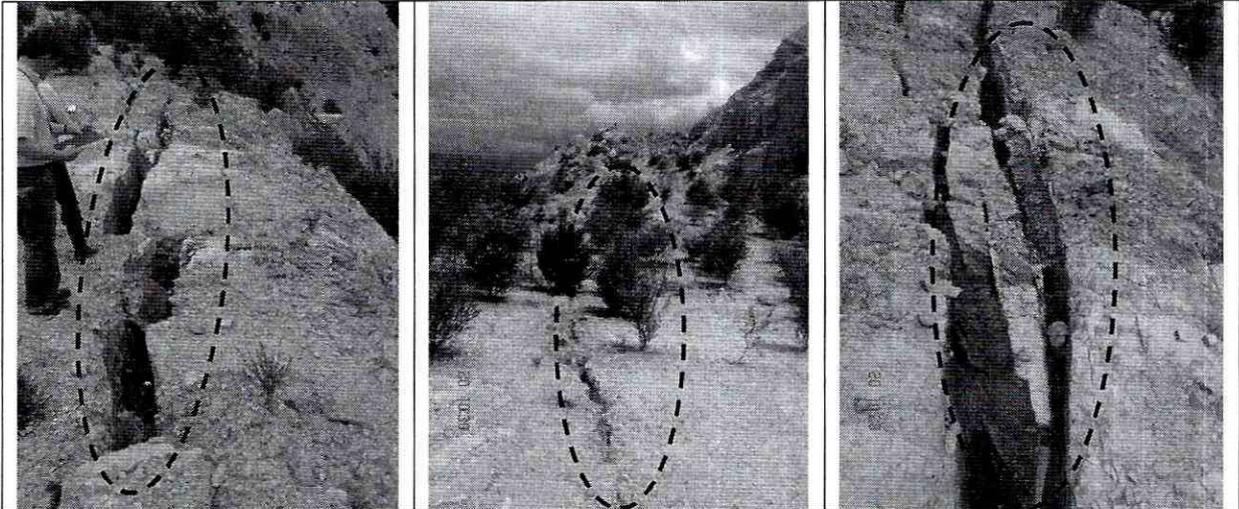
En la parte media de la explotación, se observan tres terrazas con taludes entre los 10 y los 20 m de altura e inclinación cercana a los 45° aproximadamente, en la parte alta de la explotación (tercera terraza) se observan grietas de tracción y/o aperturas del diaclasamiento con sentido NS en una longitud aproximada de 35 metros, con aberturas entre los 25 y 50 centímetros aproximadamente y profundidades cercanas a los 4 metros, comprometiendo incluso niveles de roca. (Fotografía No. 6, 7 y 8). En todos los sectores de la cantera se observan procesos de erosión en surcos sobre los depósitos de coluvión y en el macizo rocoso donde afloran rocas blandas, generando pérdida de soporte a los bloques de gran tamaño (hasta de 2.5 m de diámetro) y posibilitando su desprendimiento y posterior caída. (Fotografía No. 9 y 10).

Entre las posibles causas por las cuales se presenta el avance en el proceso de remoción en masa, evidenciado por las grietas a tracción y/o apertura del diaclasamiento, ubicadas en la parte alta de la ladera (tercera terraza), se encuentran:

- Susceptibilidad del macizo rocoso por la condición del buzamiento de los estratos, igualmente la susceptibilidad de los materiales dispuestos sobre el macizo rocoso ante este tipo de procesos (suelos residuales y estériles de la antigua explotación mal dispuestos, no consolidados).
- Intervención antrópica por la explotación antitécnica del macizo rocoso.
- Insuficiencia e Inadecuado manejo del drenaje superficial y subsuperficial, así como también las fuertes precipitaciones registradas en el sector en las diferentes temporadas invernales.
- Falta de Implementación del Plan de Recuperación Morfológica y Ambiental de la cantera, donde incluya medidas de protección y estabilización geotécnica de los taludes de corte.

Fotografía No. 08, 09 y 10. Se observan grietas de tracción y/o apertura del diaclasamiento en la parte alta de la cantera (tercera Terraza), lo que en la actualidad genera un bloque potencial en el macizo, indicando la formación de un deslizamiento traslacional o planar ladera abajo.

- *Se recomienda adelantar el monitoreo geotécnico y control topográfico por parte del dueño de la Cantera, para establecer un sistema de alerta ante eventos de remoción en masa.*

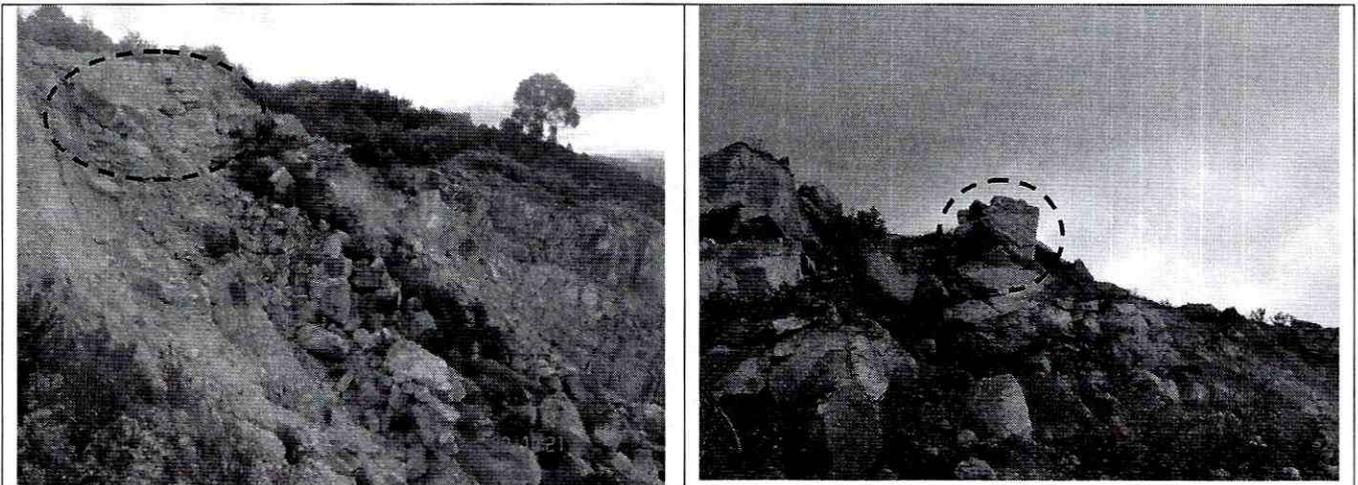
Fotografía No. 6 y 7. Se observa pérdida de soporte a los bloques de gran tamaño (hasta de 2.5 m de diámetro) lo cual posibilita su desprendimiento y posterior caída..

- El movimiento de la masa inestable, ha dejado al descubierto grandes bloques de arenisca cuyo movimiento puede afectar las viviendas ubicadas en la parte inferior.

- Al responsable y/o responsables de la Corporación Inmobiliaria El Cedro S.A; adelantar en el menor tiempo posible obras de contingencia tendientes a mitigar el riesgo existente en la cantera El Cedro, ante la eventual caída de bloques.

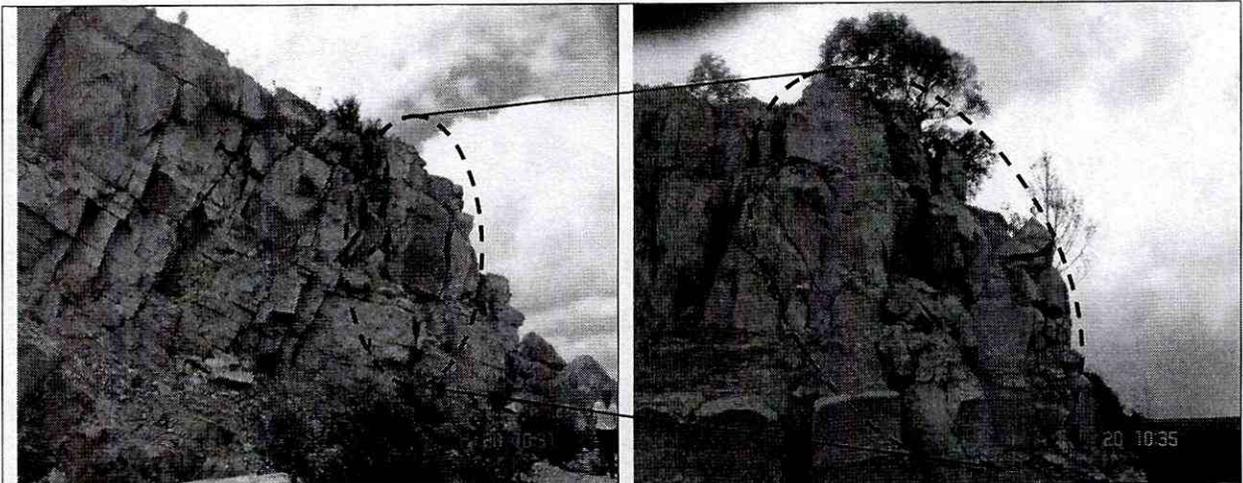
Los procesos de remoción en masa identificados y que se describen en el DI-2022, comprenden, hacia la parte Norte un deslizamiento traslacional en roca y un deslizamiento compuesto con superficie de falla planar, coincidente con los niveles de roca blandos (parte media y alta de la explotación en el costado Sur), volcamiento de roca por el desconfinamiento de un paquete de roca debido a una grieta con patrón similar al diaclasamiento (paralelo al corte y normal a la dirección de buzamiento de los estratos), caída de bloques por pérdida de soporte

por erosión, deslizamientos locales de tipo rotacional en los depósitos no consolidados. (Fotografía No. 11 y 12).

Fotografía No. 11 y 12. Parte alta (costado Sur) se observa el alto grado de fracturamiento del macizo en este sector, además los estratos buzan en el mismo sentido de la pendiente lo que hace muy susceptible la caída de bloques por pérdida de soporte y volcamiento.

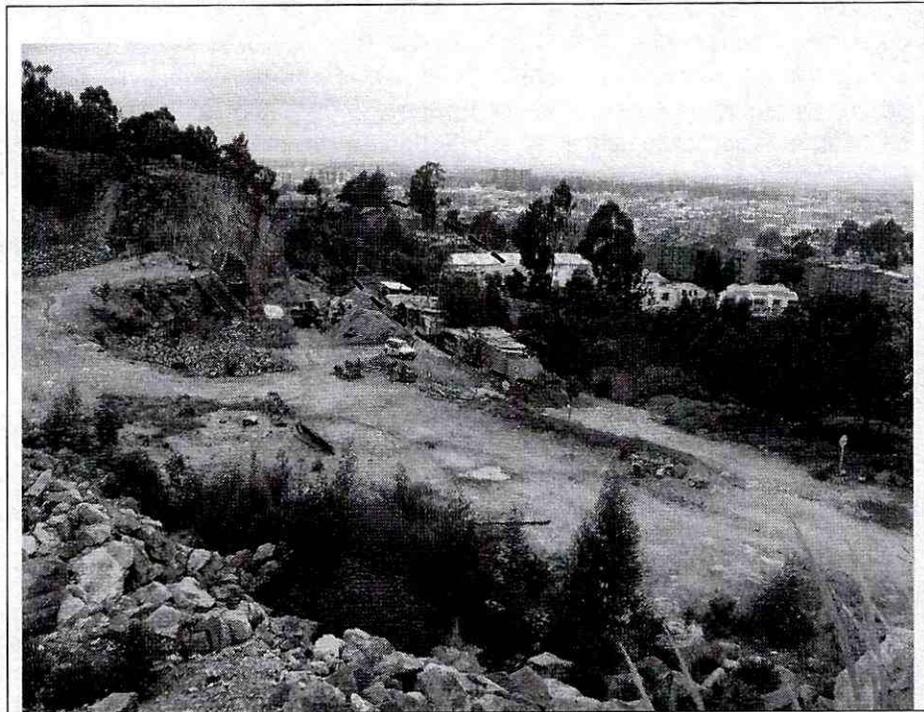
Adicionalmente se observó que en la parte baja hacia el costado sur de la Cantera El Cedro se encuentran ubicadas las instalaciones de administración de la cantera y habitación de una familia conformada por 7 personas, 5 adultos y 2 menores. (Fotografía No. 13).

Fotografía No. 13. Instalaciones ubicadas en la parte baja hacia el costado sur de la cantera El Cedro, donde habita el señor Gregorio Báez y su Familia.

- Al responsable y/o responsables de la Corporación Inmobiliaria El Cedro S.A; mantener evacuadas las instalaciones ubicadas en la parte baja del talud de corte del costado sur de la cantera, donde habita el señor Gregorio Báez y su familia, hasta que se implemente el Plan de Recuperación y Restauración Morfológica y Ambiental, que garantice la estabilidad y habitabilidad.
