DIRECCIÓN DE PREVENCIÓN Y ATENCIÓN DE EMERGENCIAS

**DIAGNÓSTICO TÉCNICO No. DI-3687**  
**SUBDIRECCIÓN DE EMERGENCIAS**  
**COORDINACIÓN DE ASISTENCIA TÉCNICA**  
**EVENTO 85927**

ATENDIÓ: VICTOR MANUEL HEWITT VALBUENA				SOLICITÓ	
COE:	21	MOVIL:	7	Cuerpo Oficial de Bomberos de Bogotá - COBB	
FECHA:	18 de febrero de 2008	HORA:	07:00 p.m.

DIRECCIÓN:	Calle 119B No. 3-00	ÁREA DIRECTA:	0.50 Ha		
BARRIO:	Usaquén	POBLACIÓN ATENDIDA:	13		
UPZ:	14 Usaquén	FAMILIAS	4	ADULTOS	9
LOCALIDAD:	1 Usaquén	PREDIOS EVALUADOS	3	NIÑOS	4

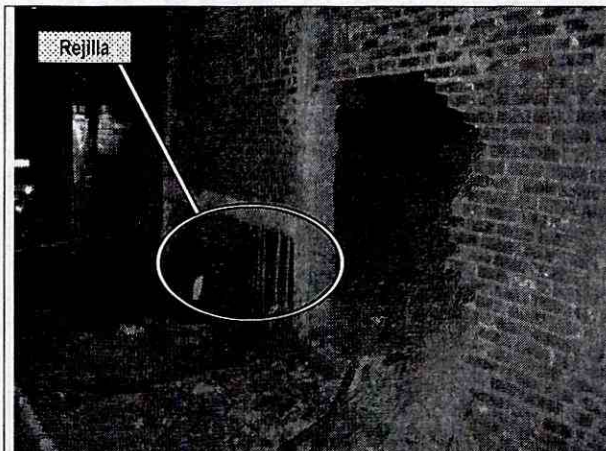
Se presentó el colapso parcial de un muro de cerramiento en mampostería ubicado en la esquina noroccidental del predio donde funciona el parqueadero de la Calle 119 No. 3-00 (costado oriental de la Carrera 5), operado por la firma City Parking; la falla del muro se generó posiblemente por esfuerzos de flexión inducidos por el aumento de la lámina de aguas, lo que generó un aumento de las presiones hidrostáticas al interior del predio, como consecuencia de las altas

El muro de cerramiento en mención presenta a lo largo de su alineamiento variación en la tipología estructural, entre mampostería simple y mampostería confinada. En el sector donde se produjo la falla el muro se compone de unidades de mampostería macizas y presenta cerca de 3 m de altura, con columnas de confinamiento y vigas de amarre en concreto. A causa de la pendiente que presenta la Carrera 5, estimada en 8° negativa en sentido norte, el muro presenta escalonamientos. Adicionalmente en su último tramo contra el predio de la Carrera 5 No. 119B-46, el muro se dotó con una viga de confinamiento adicional localizada a una altura de 90 cm construida con el propósito de confinar la rejilla para la evacuación de las aguas. Es importante subrayar que al parecer el agua que fluía por la zanja que atraviesa el predio de la Calle 119B No. 3-00 era vertida directamente sobre la vía de la Carrera 5.

Fotografía 1. Vista del sector noroccidental del muro de cerramiento del parqueadero de la Calle 119B No. 3-00, que sufrió colapso parcial.

- La estabilidad estructural del sector de muro de cerramiento de la esquina del parqueadero ubicado en el predio de la Calle 119B No. 3-00 del Barrio Usaquén en la Localidad de Usaquén, se encuentra comprometida en la actualidad por causa del colapso parcial del muro probablemente generado por represamiento de aguas lluvias al interior del predio contra el talud descrito.

- Al responsable y/o responsables del predio de la Calle 119B No. 3-00, mantener la restricción parcial de uso del sector del andén del costado oriental de Carrera 5, 5 m a lado y lado del sector donde se presentó el colapso del muro, por el riesgo que pueden generar sobre los transeúntes nuevos colapsos parciales de la porción del muro que permanece en pie pero que no cuenta con soporte vertical.

- Al responsable y/o responsables del predio de la Calle 119B No. 3-00, se le(s) recomienda, en el caso de no existir restricciones y/o condicionamientos al uso del suelo para el predio de la referencia, reparar y reforzar el muro de cerramiento afectado además de reconfigurar y estabilizar el talud de ubicado en la parte posterior del muro de cerramiento mediante la implementación de obras de protección geotécnica, las cuales debe contar con un sistema de drenaje para la evacuación de las aguas superficiales y subsuperficiales, con el fin de garantizar la estabilidad del mismo y del sector noroccidental del parqueadero.

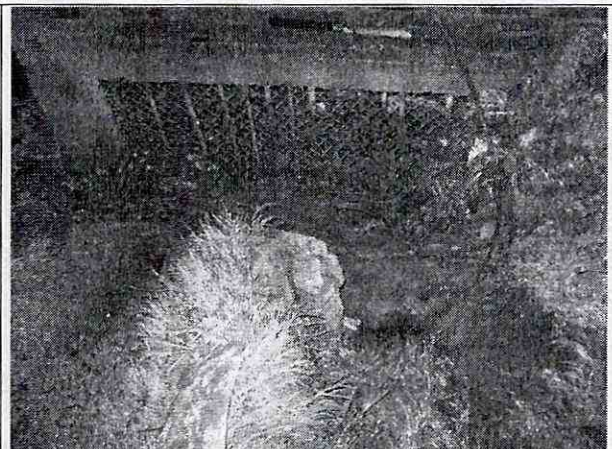
Si bien en la pata el muro de cerramiento presenta una rejilla para la evacuación de aguas construida con barras de acero y malla eslabonada; esta presentaba abundantes escombros vegetales, hojas y basuras que se acumularon sobre esta evitando la evacuación de las aguas y permitiendo que estas se represaran entre el muro y un talud de aproximadamente 2 m de altura y pendiente promedio 45° cuya corona se localiza a unos 3 m del muro, alcanzando una lámina cercana a los 2.0 m, induciendo la falla del muro de cerramiento por presiones hidrostáticas que generaron flexión. El volumen de agua represado se estimó entre 20 y 25 m<sup>3</sup>. No se apreciaron evidencias de inestabilidad del talud, sin embargo un área de muro estimada en 2.5 m<sup>2</sup> quedó sin soporte vertical permaneciendo en su lugar solo por acción de la pega entre ladrillos con el riesgo de nuevos colapsos parciales de unidades o porciones de muro.

Fotografía 2. Vista desde la corona del talud ubicado al interior del predio, de la rejilla localizada en la pata del muro, conformada por barras de acero y malla eslabonada.

- Al responsable y/o responsables del predio de la Calle 119B No. 3-00, se le(s) recomienda, en el caso de no existir restricciones y/o condicionamientos al uso del suelo para el predio de la referencia, generar medidas apropiadas para el manejo y conducción de las aguas de escorrentía superficial.

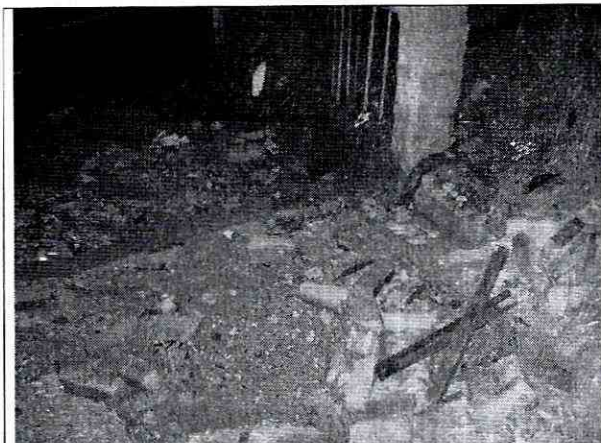
Fotografía 3. Daño en el adoquinado del andén del costado oriental de la Carrera 5 y lavado del material de base por causa del flujo de las aguas liberadas tras la falla del muro de cerramiento.

SI	X	NO	CUAL?	Daño del adoquinado del andén del costado oriental de la Carrera 5 y lavado del material de base del mismo. Restricción parcial de uso del andén por causa del riesgo de colapsos parciales adicionales del muro.
----	---	----	-------	---

- A la Alcaldía Local de Usaquén, dentro de su competencia, realizar las acciones administrativas tendientes a establecer el responsable de la reparación de la zona del andén del costado oriental de la Carrera afectada por los daños causados por el flujo del agua liberada tras el colapso parcial del muro de cerramiento del predio de la Calle 119B No. 3-00.
