DIRECCIÓN DE PREVENCIÓN Y ATENCIÓN DE EMERGENCIAS  
**DIAGNÓSTICO TÉCNICO No. DI - 3693**  
SUBDIRECCIÓN DE EMERGENCIAS  
COORDINACIÓN DE ASISTENCIA TÉCNICA

Evento 88871

El puente peatonal que da acceso a la estación de Transmilenio los Héroes, localizado en la Av. Caracas con Calle 80, presenta deflexiones severas en el tramo oriental, sobre el carril, sur- norte.

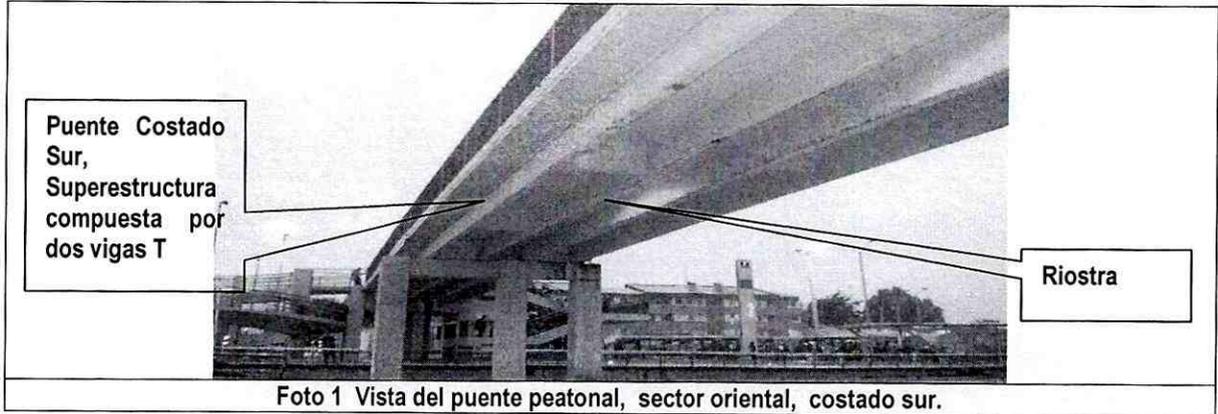
Foto 1 Vista del puente peatonal, sector oriental, costado sur.

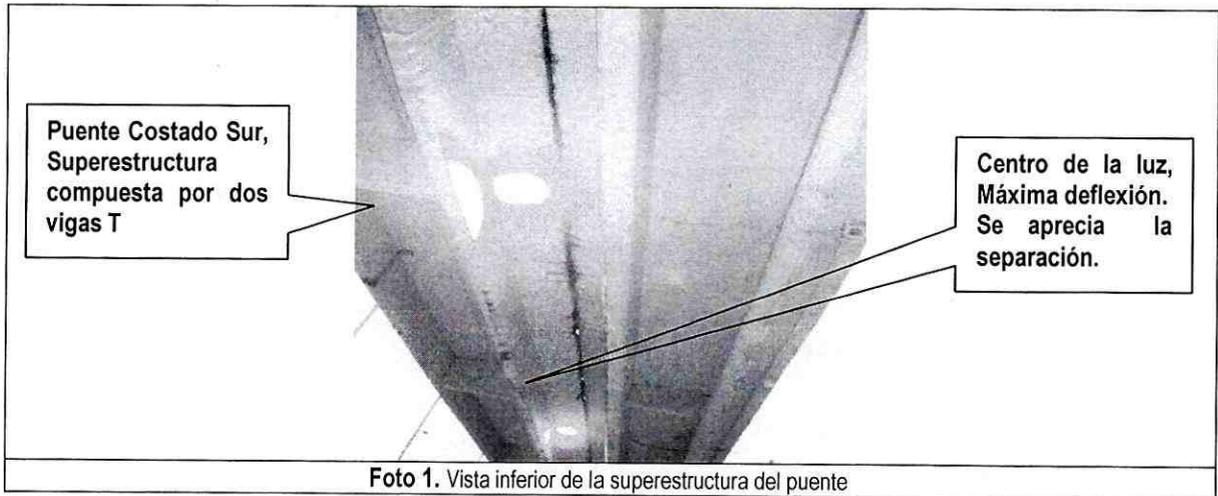
Tiene como infraestructura cinco pilastras que sirven de apoyos a la superestructura compuesta por dos carriles de más ó menos dos metros de ancho cada uno; al lado norte encontramos el carril que al parecer es mas reciente y no evidencia afectaciones, al lado sur, está el carril más antiguo, conformado por dos vigas T, simplemente apoyadas.

Foto 1. Vista inferior de la superestructura del puente

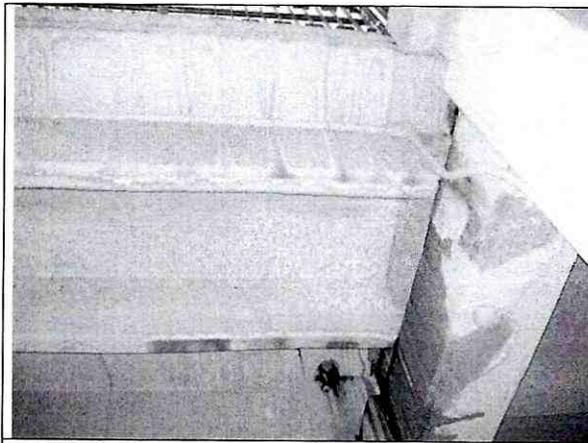
Foto 2. Detalle del apoyo del puente en el costado oriental

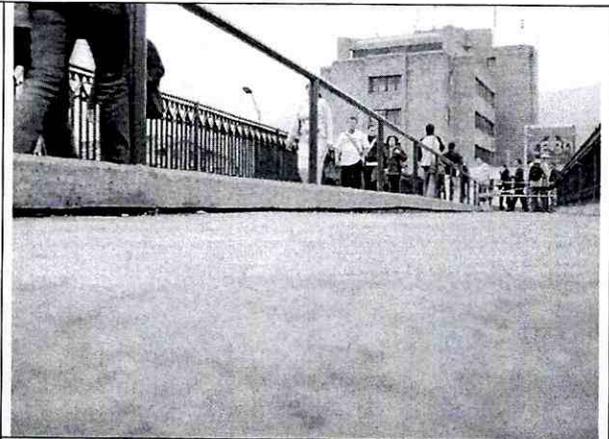
Las causas de la vibración y de la deflexión están intrínsecamente ligadas con el diseño y la construcción, por lo cual es recomendable que se reevalúen estos dos ítems ante las sollicitaciones de carga a que se ha visto sometido el puente.

Foto 3. Vista del puente afectado por la deflexión y la vibración.

- Colapso total o parcial del tablero ó de las vigas del sector de puente, que esta evidenciando deflexiones y vibraciones excesivas, registradas el día 22 de mayo de 2008.
- Caída de bloques y fragmentos de la superestructura.

- Al responsable y/o responsables del puente peatonal localizado en la Av. Caracas con Calle 80, realizar un estudio que permita determinar el grado de afectación de las estructuras en mención, aunque las irregularidades se manifiestan en la superestructura del puente del costado sur, se recomienda que los estudios contemplen la totalidad del puente, como pilas, marcos rígidos, y en general todos los elementos que están recibiendo la aplicación de cargas de impacto ( efectos dinámicos y vibratorios), además de las cargas longitudinales, vivas, muertas, sísmicas, viento etc. Deberá tenerse en cuenta también los altos índices de tráfico peatonal que están incidiendo por efecto del paradero de Trasmilenio.

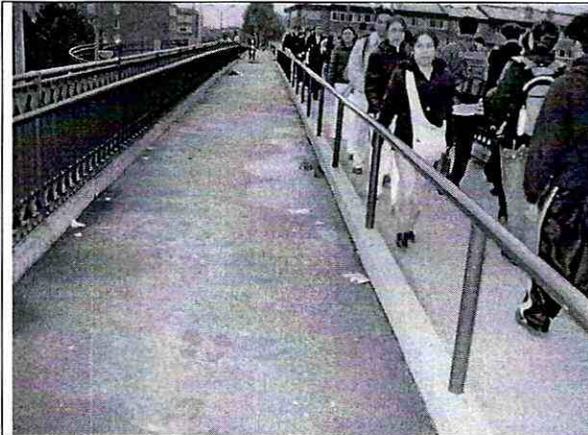
Foto 4. Vista del sector de puente restringido.

- Se recomienda al IDU, a la Alcaldía Local de Chapinero y a Transmilenio, adelantar las acciones administrativas tendientes a realizar la restricción parcial de uso del sector sur del puente, costado oriental, el cual esta siendo afectado por vibraciones y deflexiones, esta recomendación deberá mantenerse hasta tanto la entidad competente realice los estudios e implemente las acciones que de él se deriven, para garantizar la estabilidad y seguridad del puente.

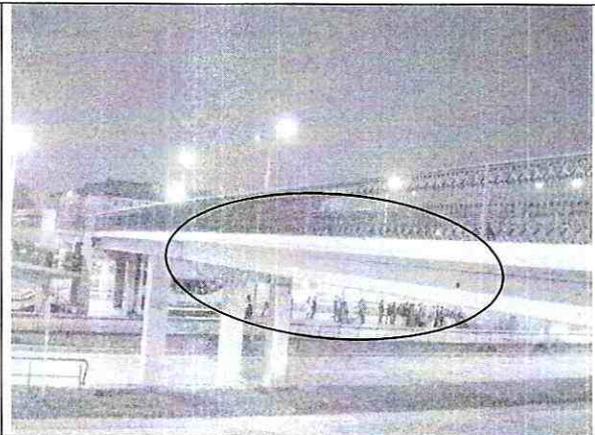
Foto 5. Detalle del sector de puente restringido.
