DIRECCIÓN DE PREVENCIÓN Y ATENCIÓN DE EMERGENCIAS

DIAGNÓSTICO TÉCNICO No. DI - 3697
SUBDIRECCIÓN DE EMERGENCIAS
COORDINACIÓN DE ASISTENCIA TÉCNICA
(EVENTO No. 88942)

DIRECCIÓN:	Carrera 32 A # 26 A – 10 ✓ Contraloría de Bogotá ✓ Lotería de Bogotá ✓ Fondo de Prestaciones Económicas - Cesantías y Pensiones	ÁREA DIRECTA:	7000 m2				
BARRIO:	Acevedo Tejada.	POBLACIÓN ATENDIDA:	900				
UPZ:	107 QUINTA PAREDES	FAMILIAS	900	ADULTOS	900	NIÑOS	0
LOCALIDAD:	TEUSAQUILLO	PREDIOS EVALUADOS	1

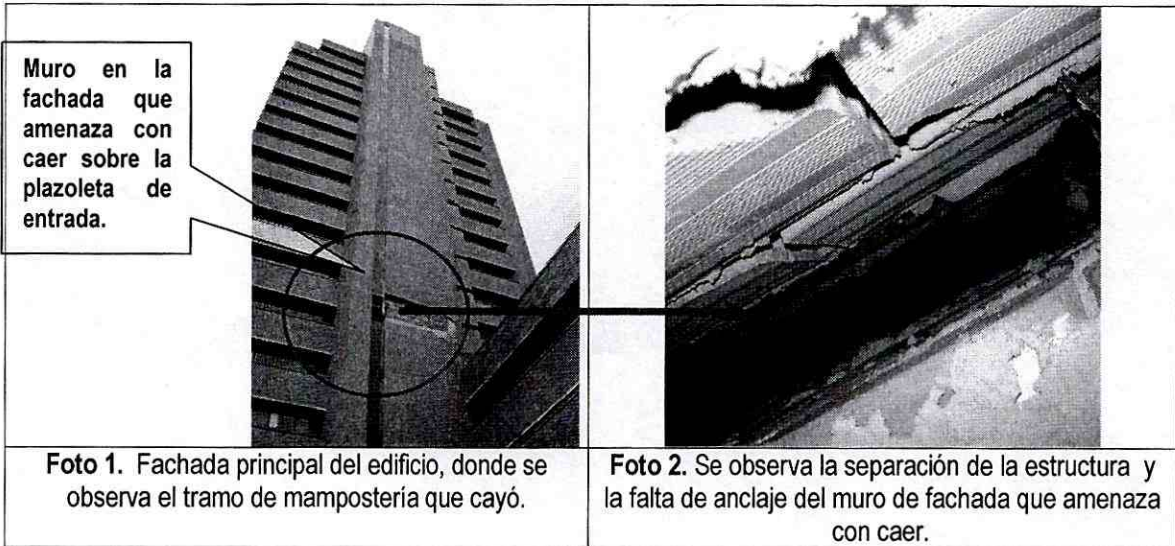
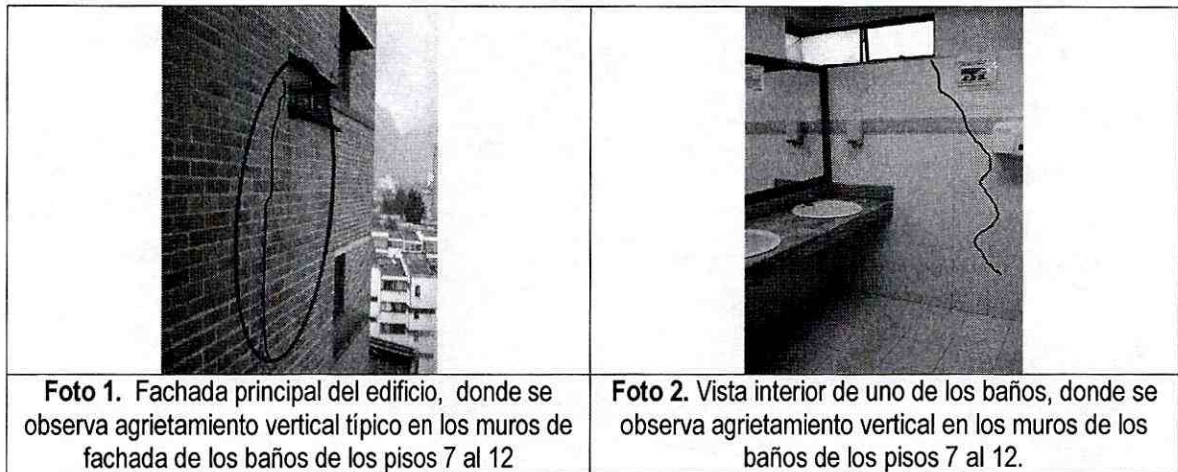
DIRECCIÓN DE PREVENCIÓN Y ATENCIÓN DE EMERGENCIAS
5. REGISTRO FOTOGRÁFICO

Al interior del edificio, se inició la revisión por el semisótano, encontrando fisuras verticales de 1.5mm de separación en los muros de concreto perimetrales, fisuras diagonales y pérdidas de verticalidad en el muro de acceso a la escalera del primer piso, fisuras verticales en la zona de ascensores, desde el primer piso hasta el último. Se verificaron las grietas de los muros de fachada de los baños, las cuales alcanzan a traspasar la totalidad del muro hasta el enchape del baño.

Adicionalmente en las horas de la noche del día 24 de mayo, en compañía del Señor Gerente de la Lotería de Bogotá, Personal de Asistencia Técnica de la Subdirección de Emergencias de la Dirección de Prevención y Atención de Emergencias, nuevamente hizo presencia en esa torre del mismo edificio en comento, y se verificó piso a piso el estado general de la edificación, encontrando fisuras de de 1 a 3 mm de separación y longitud de 2 m, en muros de mampostería, condiciones similares a las presentadas en el edificio de la Contraloría.

Teniendo en cuenta lo anterior se programó una nueva reunión para el día 27 de mayo, en la cual se observó que dichas fisuras a nivel de primer piso en las zonas de ascensores se presentaba únicamente a nivel de pañetes, y que la estructura no presentaba afectación alguna, por lo cual se permite el ingreso restringido a las edificaciones por los corredores de acceso debajo de los aleros, siempre y cuando se realice un aislamiento de los corredores por medio de un cerramiento duro que impida que futuros desprendimientos de fachada impacten los transeúntes ó el personal que transite por los corredores. En caso de no implementarse el cerramiento antes descrito, el ingreso deberá hacerse por el semisótano, tomando las medidas restrictivas necesarias a los vehículos y dando prelación al personal que ingresa a pie.

- Las afectaciones por las grietas observadas en elementos no estructurales en el Edificio de la Carrera 32 A # 26 A – 10, Localidad de Teusaquillo, No comprometen la estabilidad ni la habitabilidad, puesto que se deben a afectaciones superficiales en pañetes y mamposterías.

- Las afectaciones generadas en la fachada del edificio en el costado sur comprometen la habitabilidad y funcionalidad de la plazoleta de acceso en la actualidad.

- A los responsables y/o copropietarios del edificio, hacer un aislamiento de la plazoleta de acceso al edificio, dejando los corredores de acceso a la lotería y a la Contraloría, debidamente protegidos de todo tipo de elementos que pudieran causar daño a las personas que ingresan al edificio.

- A los responsables y/o copropietarios del edificio, hacer las reparaciones necesarias para los muros de fachada de la zona de baños en los pisos afectados, asesorados por personal idóneo.

- A los responsables y/o copropietarios del edificio, instalar una protección adecuada (Tipo Malla de seguridad), para evitar afectación de transeúntes por la posible caída de material de fachada en el momento del desmonte gradual y reinstalación.
