DIAGNÓSTICO TÉCNICO No. DI-3699
SUBDIRECCIÓN DE EMERGENCIAS
COORDINACIÓN DE ASISTENCIA TÉCNICA
EVENTO 87171

DIRECCIÓN:	Calle 89 No. 75B-40	ÁREA DIRECTA:	0.20 Ha		
BARRIO:	La Serena	POBLACIÓN ATENDIDA:	30		
UPZ:	29 El Minuto de Dios	FAMILIAS	2	ADULTOS	6
LOCALIDAD:	10 Engativá	PREDIOS EVALUADOS	2	NIÑOS	5

REMOCIÓN EN MASA

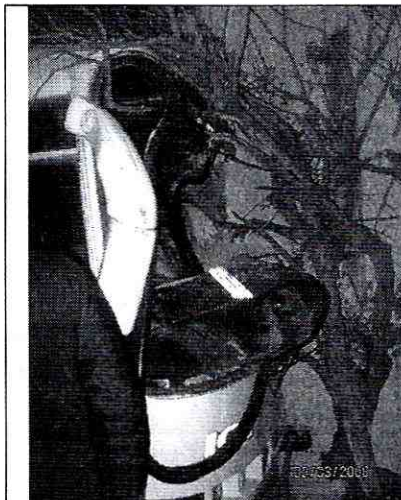
En horas de la noche del 23 de marzo de 2008 se presentó un accidente de tránsito en el cual se vió involucrado el bus identificado con placas CRY-548, que impactó contra la vivienda de ubicada en el predio de la Calle 89 No. 75B-34 del Barrio La Serena de la Localidad de Engativá generando daños en elementos de la fachada de la vivienda como muros y carpintería metálica, los cuales afectaron el sector de la puerta de acceso a la vivienda (Fotografías 1 y 2).

Fotografía 1. Parte delantera del bus que impactó la fachada de la vivienda de la Calle 89 No. 79B-34.

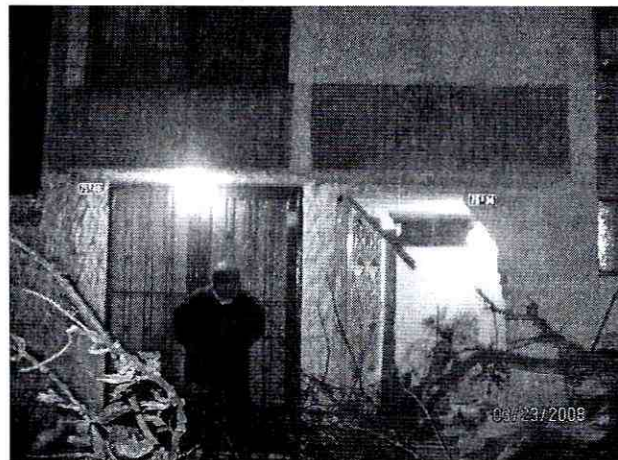
La vivienda de la Calle 89 No. 75B-34 es una construcción de dos niveles con una edad aproximada de 40 años con estructura en mampostería simple, entrepiso en concreto reforzado y cubierta en tejas de asbesto cemento. El impacto del automotor no generó daños o afectaciones que pudieran poner en riesgo la estabilidad de la construcción, sin embargo algunas unidades de mampostería del muro del primer nivel y de carpintería metálica quedaron sueltas y con riesgo de caída.

Fotografía 2. Detalle de la fachada de las viviendas de la Calle 89 No. 79B-34 (derecha) y de la Calle 89 No. 79B-40 (izquierda). Apréciense los daños en el sector de la puerta de la vivienda de la Calle 89 No. 79B-34.

#	NOMBRE	DIRECCIÓN	TELÉFONO	P	A	N	DAÑOS EN EDIFICACIÓN
1	Carlos Briceño	Calle 89 No. 75B-34	2512504	5	3	2	Daños menores en mampostería y carpintería metálica (puerta) del sector occidental de la fachada.

- De no ejecutarse las reparaciones en la zona de la puerta de acceso a la vivienda, afectada por el impacto del bus, puede producirse la caída de unidades de mampostería y del elemento de carpintería metálica involucrada, con posibilidad de afectación a los habitantes de la vivienda.

En vista de la afectación en la zona de la puerta de acceso de la vivienda de la Calle 89 No. 75B-34, se recomendó, mediante el Acta No. 003864 del 23 de marzo de 2008, la restricción parcial de uso del hall de acceso y de la puerta

ubicada en el costado noroccidental de la vivienda, hasta tanto se realizara el retiro de los elementos de mampostería y carpintería metálica afectados y se garantizara la seguridad a los habitantes de la vivienda.

- Al responsable y/o responsables de la vivienda de la Calle 89 No. 75B-34, mantener la restricción parcial de uso del área de la puerta de acceso hasta que se realicen las acciones de tendientes a la reparación de las afectaciones generadas por el impacto del bus de placas CRY-548.
