DIRECCIÓN DE PREVENCIÓN Y ATENCIÓN DE EMERGENCIAS

DIAGNÓSTICO TÉCNICO No. DI-3700
SUBDIRECCIÓN DE EMERGENCIAS
COORDINACIÓN DE ASISTENCIA TÉCNICA
RADICADO FOPAE # 2008ER5075

DIRECCIÓN:	Carrera 17G Este No. 23-21 Sur	ÁREA DIRECTA:	100 m ²				
BARRIO:	Desarrollo Manantial	POBLACIÓN ATENDIDA:	6				
UPZ:	32 San Blas	FAMILIAS	1	ADULTOS	3	NIÑOS	3
LOCALIDAD:	4 San Cristóbal	PREDIOS EVALUADOS	1

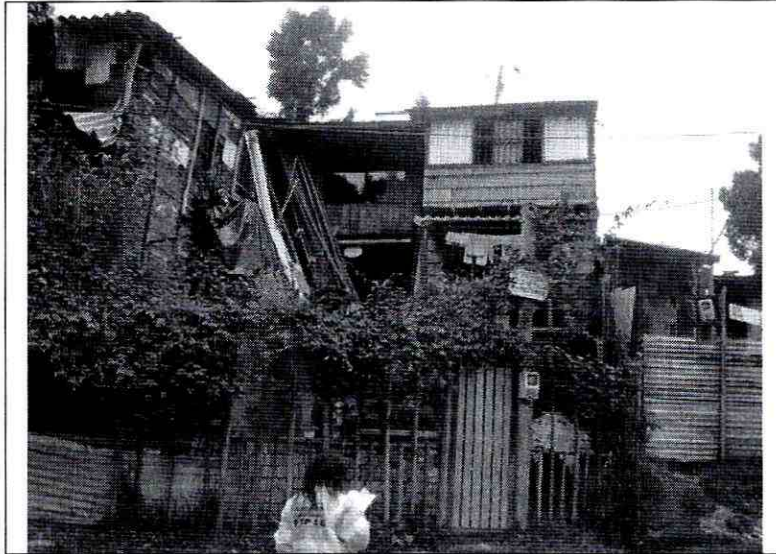
La vivienda fue cimentada sobre un relleno; probablemente el relleno está sufriendo asentamientos diferenciales manifestándose en agrietamientos de los pisos hacia el costado frontal (oriental) de la vivienda así como pérdida de verticalidad en divisiones. Se presenta igualmente infiltración del flujo subsuperficial y de la escorrentía especialmente durante las fuertes precipitaciones lo que conlleva a deteriorar más las condiciones de estabilidad del sector y de la vivienda. (Fotografía 1).

Fotografía No.1. Vivienda habitada por la señora Adriana Barrantes González, Ubicada en la Carrera 17 G Este # 23 - 21 Sur.

- Incluir con Prioridad Técnica 1 en el Programa de Reasentamiento de Familias Localizadas en Zonas de Alto Riesgo NO Mitigable el predio de la Carrera 17G Este No. 23-21 Sur, Manzana 28 lote 6, del Desarrollo El Manantial, donde habita la familia de la señora Adriana Barrantes González.
- Se recomienda al responsable y/o responsables del predio de la Carrera 17G Este No. 23-21 Sur, Manzana 28 lote 6, del Desarrollo El Manantial, realizar un seguimiento permanente de las condiciones de estabilidad del sector y de la

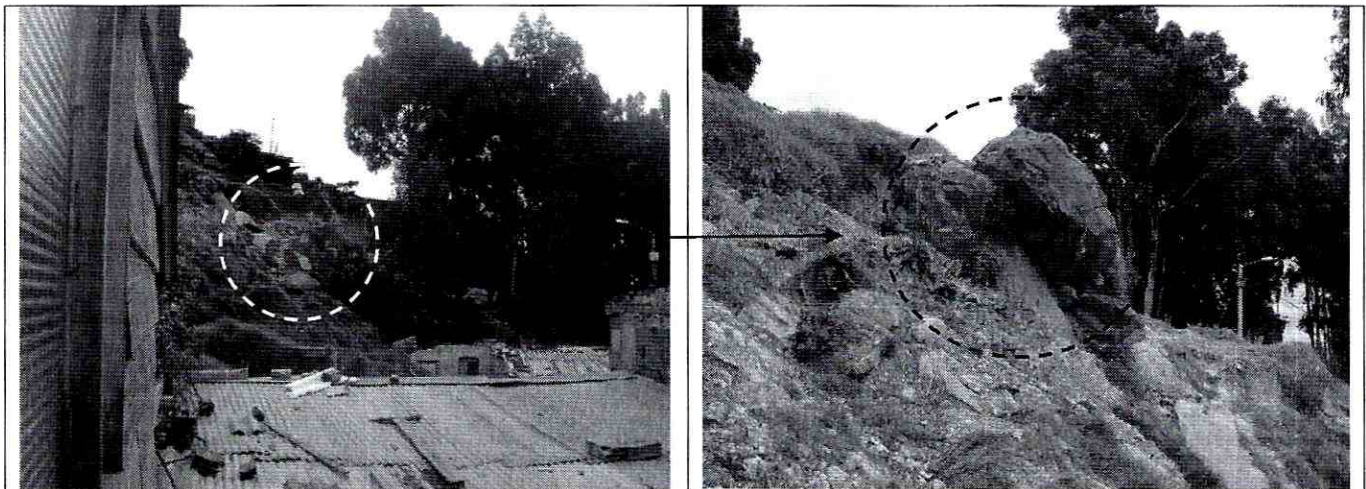
Adicionalmente hacia la parte posterior del predio (Costado Occidental), se observaron bloques de arenisca potencialmente inestables ubicados en la parte alta de ladera.

Fotografía No. 2 y 3. Vista de bloques de arenisca potencialmente inestables ubicados en parte alta de ladera, al costado posterior (occidente) de la vivienda con nomenclatura Carrera 17G Este No. 23-21 Sur

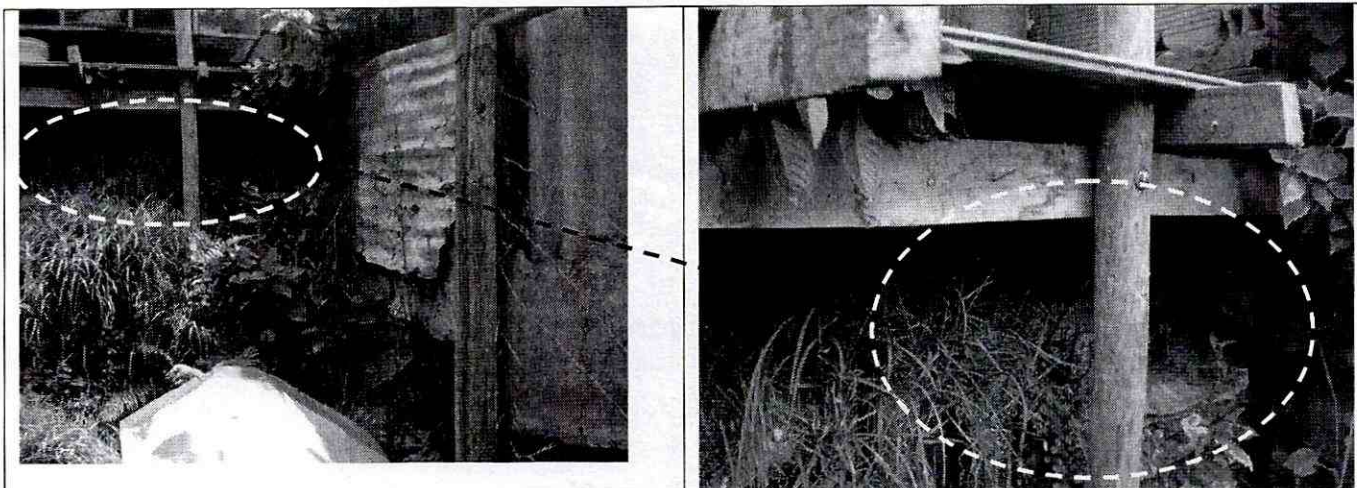
Fotografía No. 4 y 5. Parte frontal (oriental) del predio, obsérvese la disposición de sacos para el relleno y posible nivelación del terreno para el emplazamiento de la vivienda, Ubicada en la Carrera 17 G Este # 23 - 21 Sur.
