ALCALDÍA MAYOR
DE BOGOTÁ D.C.
GOBIERNO SEGURIDAD Y CONVIVENCIA
Fondo de Prevención y
Atención a Emergencias

DIRECCIÓN DE PREVENCIÓN Y ATENCIÓN DE EMERGENCIAS

DIAGNÓSTICO TÉCNICO No. DI-3701
SUBDIRECCIÓN DE EMERGENCIAS
COORDINACIÓN DE ASISTENCIA TÉCNICA
EVENTO 87931

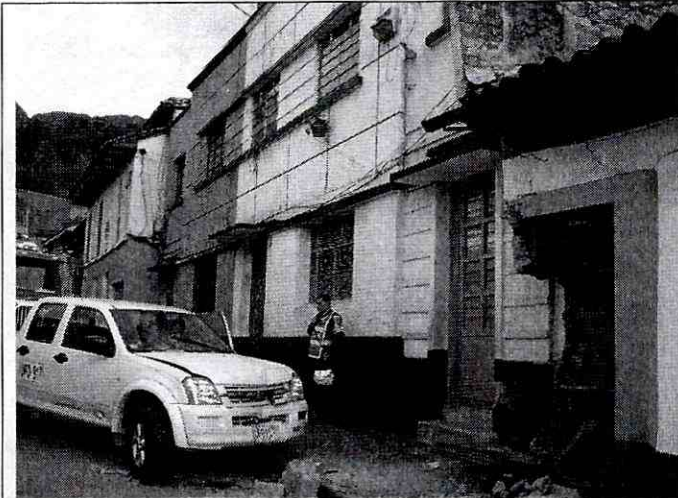
Fotografía 1. Vista del vehículo tipo pick-up de placas UPO-917 y del sector nororiental de la vivienda de la Calle 13 No. 1-57 afectado por el accidente del vehículo.

#	NOMBRE	DIRECCIÓN	TELÉFONO	P	A	N	DAÑOS EN EDIFICACIÓN
1	Carlos Alberto Echeverry	Calle 13 No. 1-57	2849707	5	4	1	Daños en muro de carga en mampostería de adobe y ladrillo y en la puerta de madera del pasillo del sector nororiental. Desestabilización de la culata en mampostería ubicada entre las viviendas de la Calle 13 No. 1-57 y de la Calle 13 No. 1-47.

- Al responsable y/o responsables de la vivienda de la Calle 13 No. 1-57, realizar el apuntalamiento preventivo y mantener la restricción parcial de uso del sector nororiental de la misma hasta tanto se realicen las acciones de tendientes a la reparación de las afectaciones generadas por el impacto del vehículo de placas UPO-917 y se garantice la estabilidad de dicho sector de la vivienda.

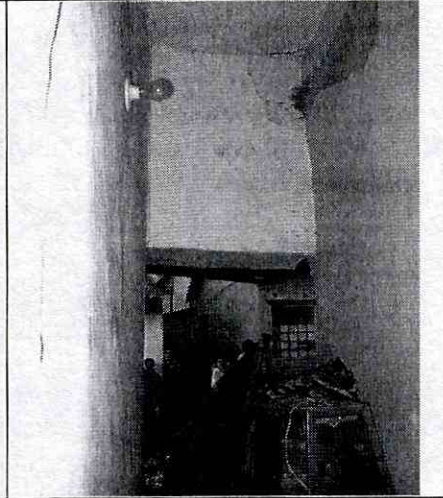
Fotografía 2. Vista del interior del pasillo del sector nororiental de la vivienda de la Calle 13 No. 1-57 afectado por el impacto del automotor.

- La estabilidad y habitabilidad del sector nororiental de la vivienda de la Calle 13 No. 1-57 en el Barrio La Concordia de la Localidad de La Candelaria se encuentran comprometidas en la actualidad ante cargas normales de servicio, por causa del riesgo de colapso parcial de dicho sector generado por las afectaciones en el muro de carga inducidas por el impacto del automotor de placas UPO-917.

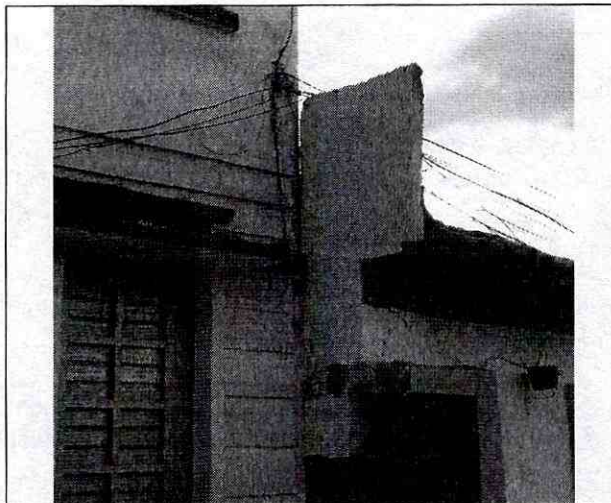
En horas de la tarde del 16 de abril de 2008 se presentó un accidente de tránsito en el cual se vió involucrado el vehículo tipo pick-up identificado con placas UPO-917, que impactó contra la vivienda ubicada en el predio de la Calle 13 No. 1-57 del Barrio La Concordia de la Localidad de La Candelaria generando daños en el muro de carga en mampostería de adobe y ladrillo cocido y en la puerta de madera ubicados en el sector nororiental de la fachada de la vivienda, afectaciones que generaron riesgo de colapso parcial de dicho sector de la vivienda donde funciona un pasillo de acceso a la vivienda (Fotografías 1 y 2). Adicionalmente generó la pérdida de apoyo con riesgo de colapso y/o caída de una culata consistente en un muro de mampostería de ladrillo cocido de cerca de 1.50 m² de área ubicada entre la vivienda en comento y el predio de la Calle 13 No. 1-47 (Fotografía 3).

Fotografía 3. Culata de mampostería ubicada entre las viviendas de la Calle 13 No. 1-57 y de la Calle 13 No. 1-47, la cual presentaba riesgo de colapso sobre el andén del costado sur de la Calle 13.

- La habitabilidad y funcionalidad del local comercial de la esquina noroccidental del predio de la Calle 13 No. 1-47, en el Barrio La Concordia de la Localidad de La Candelaria, se encuentra comprometida actualmente a causa del riesgo de colapso y/o caída de la culata en mampostería de ladrillo cocido ubicada entre las viviendas de la Calle 13 No. 1-57 y de la Calle 13 No. 1-47. La estabilidad de la vivienda de la Calle 13 No. 1-47 no se encuentra comprometida en el corto plazo ante cargas normales de servicio.

- Al responsable y/o responsables del local comercial ubicado en la esquina nororiental del predio de la Calle 13 No. 1-47, mantener la restricción parcial de uso del local hasta tanto se realicen las acciones de tendientes a la demolición y retiro controlado de la culata en cemento y se garantice la seguridad a los transeúntes que usan el andén del costado sur de la Calle 13.
