DIAGNÓSTICO TÉCNICO DI-3703

DIRECCIÓN:	Calles 68 Bis a 68 A Sur entre Carreras 71 G a 72 Urb. Peñón del Cortijo Etapa VI	ÁREA DIRECTA:	0.8 Ha		
BARRIO:	Peñón del Cortijo	POBLACIÓN ATENDIDA:	240		
UPZ:	69 Ismael Perdomo	FAMILIAS	48	ADULTOS	144
LOCALIDAD:	19 Ciudad Bolívar	PREDIOS EVALUADOS	48	NIÑOS	46

5.1. ESCARPE LOCALIZADO EN EL COSTADO SUR DE LA ETAPA VI DE LA URBANIZACIÓN PEÑÓN DEL CORTIJO:

5.2. HUNDIMIENTOS Y AGRIETAMIENTOS LOCALIZADOS EN ALGUNAS VIVIENDAS DE LA ETAPA VI DE LA URBANIZACIÓN:

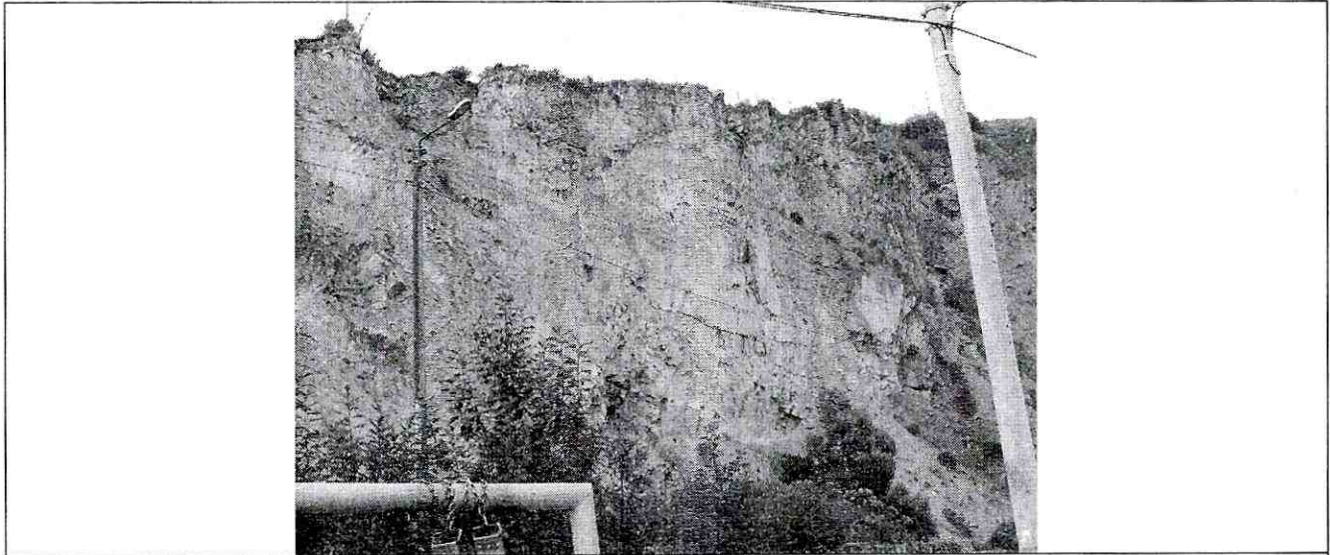
Fotografía 1. Vista general del escarpe rocoso localizado al costado Sur de la Etapa VI de la Urbanización Peñón del Cortijo, caracterizado por la presencia de intercalaciones de areniscas con arcillolitas

Se observaron diferentes tipos de procesos de inestabilidad, cuya actividad reciente queda en evidencia; como principales contribuyentes a la generación de estos procesos, se estableció la presencia de erosión manifestada en distintas formas, que van desde erosión laminar hasta erosión en surcos la cual, en algunos casos aunado a la susceptibilidad intrínseca del macizo rocoso al desprendimiento de bloques de arenisca, ha producido flujos de detritos. Adicional a lo anterior, las caídas de bloques se han favorecido por el fuerte fracturamiento del macizo rocosa y a la presencia de procesos de erosión diferencial, dada la intercalación de rocas duras con rocas blandas propias de la Formación Guaduas presente en el sector.

A pesar de que en la parte alta se encuentran obras para el control del drenaje superficial, en la cara del mencionado escarpe se pudo identificar algunas zonas húmedas las cuales podrían estar asociadas a condiciones de flujo subsuperficial que inevitablemente ayudan a favorecer los procesos de erosión diferencial citados.

- Dadas las condiciones del escarpe referenciado en este diagnóstico en donde se advierte la potencial caída de bloques, se considera que si éste no es intervenido de manera prioritaria dicha amenaza se podría materializar sobre los habitantes y viviendas de la Etapa VI de la Urbanización Peñón del Cortijo; por lo tanto, se recomienda a los responsables, intervenir de manera urgente el citado escarpe, identificando las cuñas y bloques potencialmente inestables valorando su posibilidad y mecanismo de retiro, el diseño y procedimiento para la implementación de tales medidas u obras que deben provenir de un estudio o análisis geotécnico detallado que tenga en cuenta las condiciones intrínsecas del macizo rocoso, el cual debe ser desarrollado por personal idóneo.

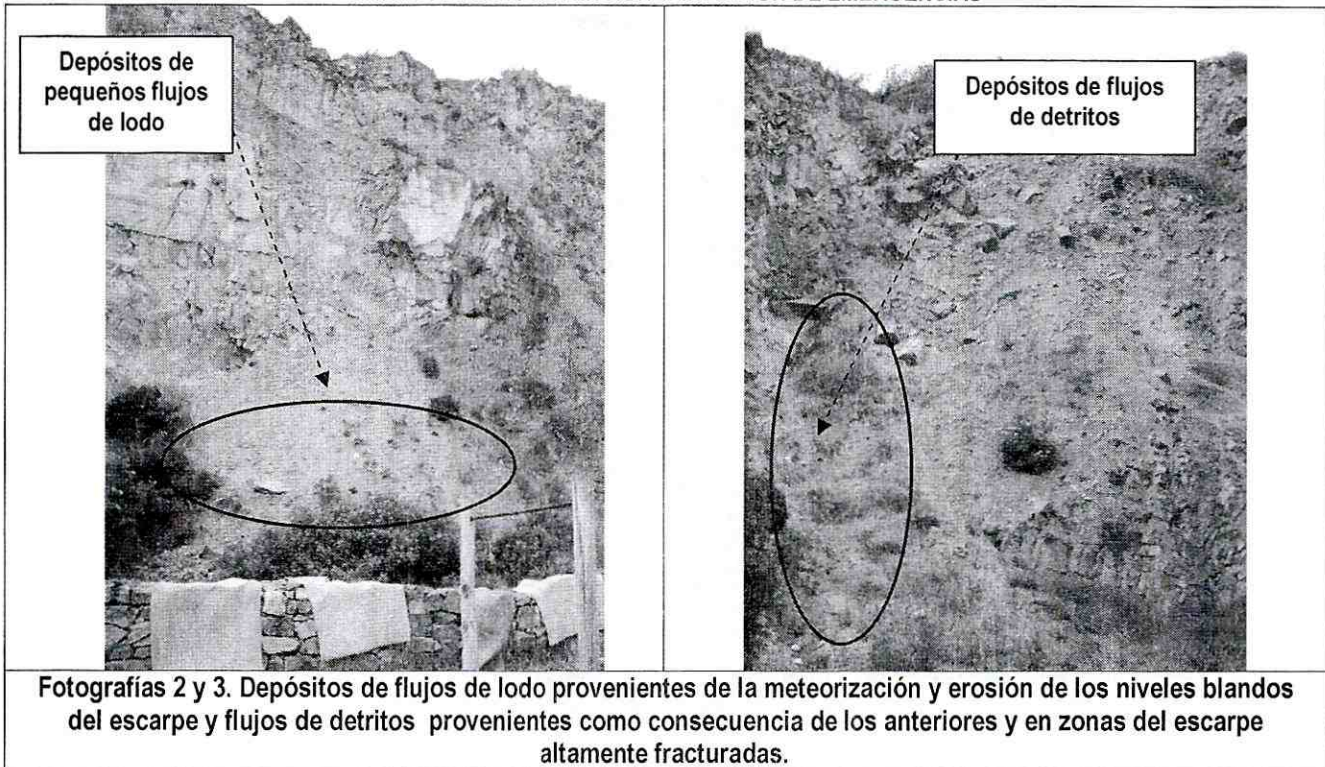
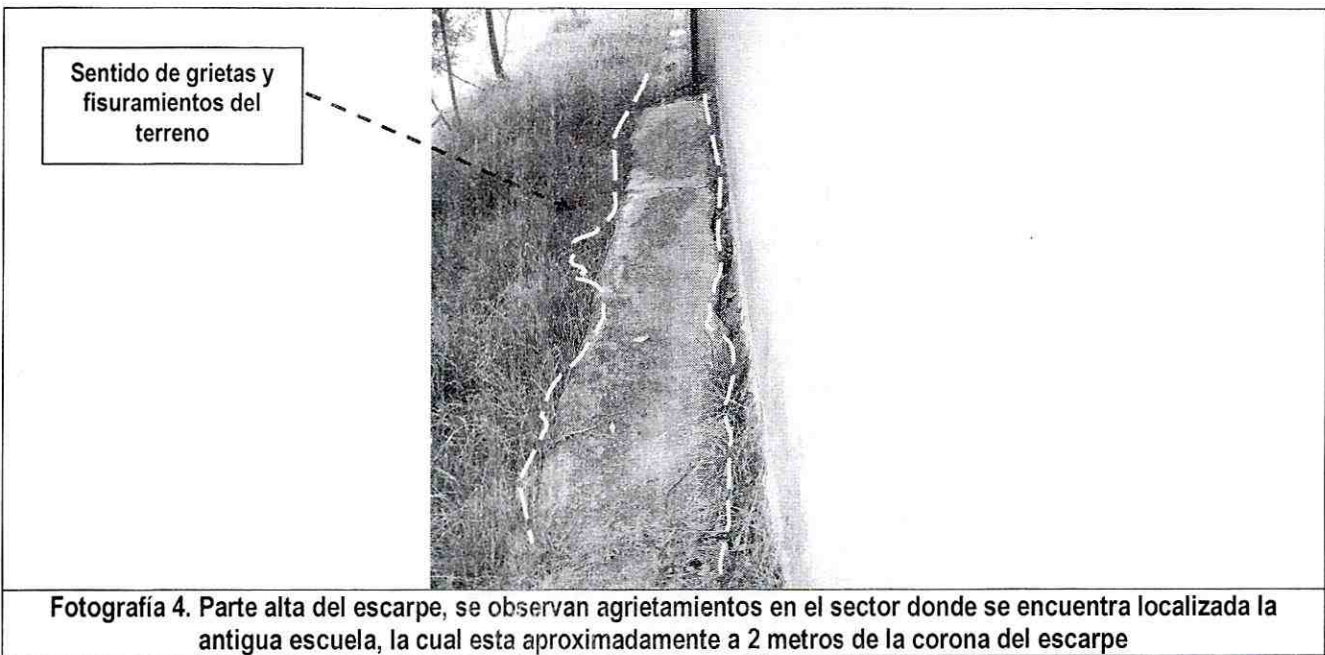
Como se mencionó anteriormente, los procesos de inestabilidad han presentado actividad reciente, es así como se han presentado caídas de bloques de hasta 1m³; no obstante, las cuñas potencialmente inestables podrían tener tamaños mayores tal como se ilustra en las Fotografías 5 y 6. Es importante mencionar que en la parte alta del escarpe, donde se encuentra el inmueble ubicado en la Carrera 72A No. 69A – 32 Sur (Manzana 58 – Salón Comunal) cuyo uso correspondió a un centro educativo (Escuela) y que se menciona en el oficio **RO - 18418**, actualmente se presentan grietas de tracción que sugieren que los procesos sobre este escarpe pueden tener comportamientos retrogresivos, que de no ser intervenidos afectarían la zona comunal localizada en la parte alta, donde se encuentra actualmente construido un parque

- Adicionalmente, una vez retiradas las cuñas y bloques potencialmente inestables y con el fin de determinar la incidencia real de la totalidad del escarpe localizado en el costado sur de las viviendas de la Etapa VI de la Urbanización Peñón del Cortijo y cuyas condiciones fueron descritas a lo largo del presente diagnóstico, se recomienda a los responsables del mismo, adelantar de manera inmediata un estudio de estabilidad geotécnica, que especialmente evalúe la posibilidad cinemática de caída de bloques y que defina las medidas de estabilización y protección que deben ser implementadas de manera definitiva y que garanticen la seguridad de los habitantes y usuarios de la Etapa VI de la Urbanización Peñón del Cortijo, toda vez que de continuar el deterioro de las condiciones de estabilidad del citado escarpe, es posible que se produzcan afectaciones no sólo sobre la vida de alguno de sus habitantes y sus viviendas, sino también sobre la infraestructura escuela pública localizada en su parte alta.

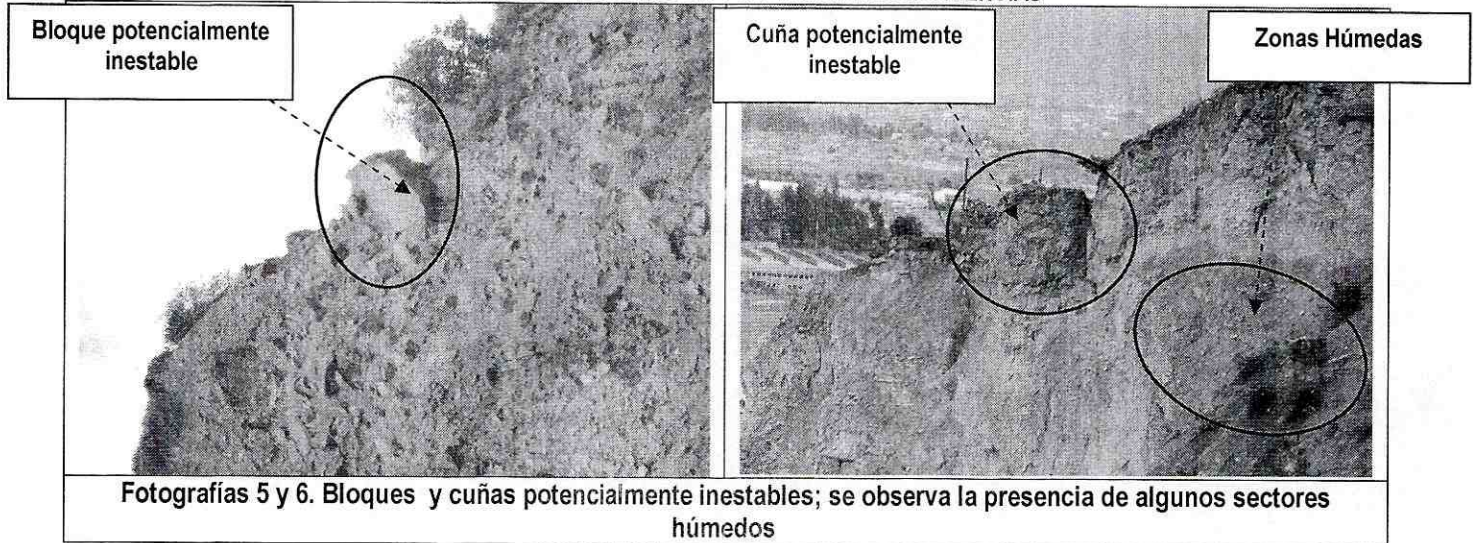
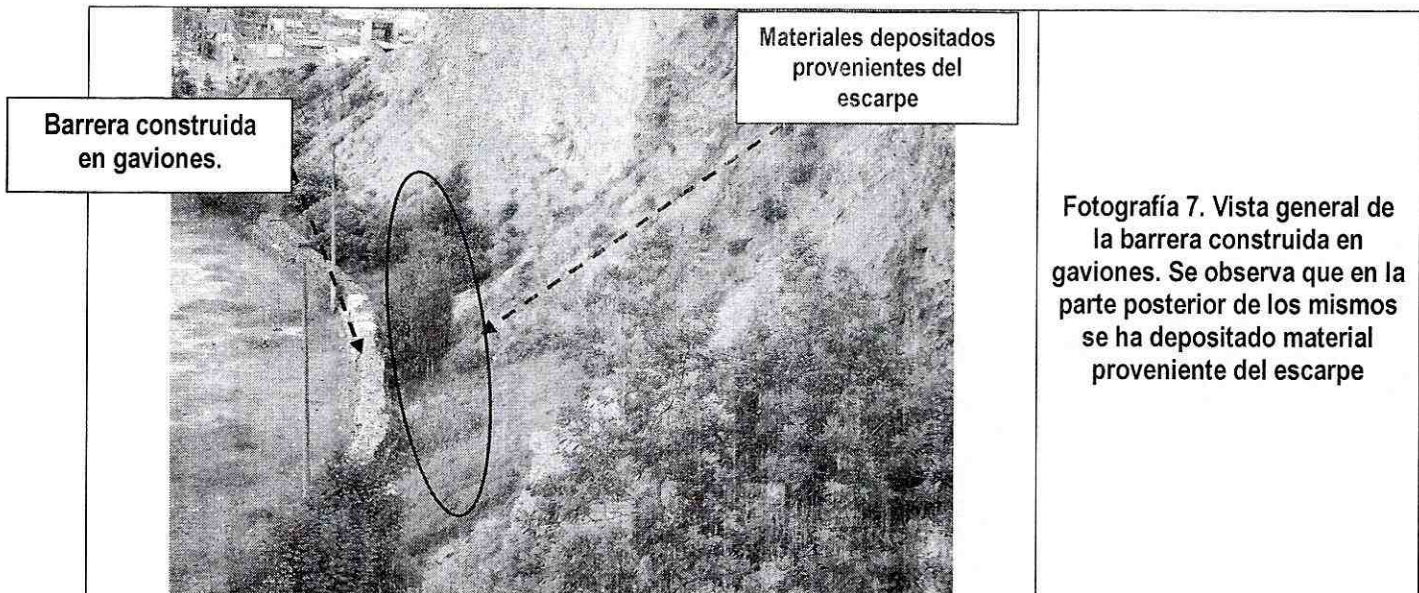
En cuanto a las medidas u obras que existen para mitigar la condición de amenaza descrita, se pudo establecer a partir de la inspección ocular, la existencia de una barrera construida en gaviones como aislamiento de protección, cuyos criterios de diseño y eficiencia se desconocen; de acuerdo con lo expresado por la comunidad, estos gaviones han cumplido su función parcialmente, ya que algunos bloques desprendidos del escarpe han superado dichos elementos, lo anterior, favorecido por la depositación en la parte posterior de los gaviones de pequeños flujos de detritos y de lodos que facilitan el rebote de los bloques hacia las viviendas que componen la etapa VI de la Urbanización.

- Hasta tanto no se implementen las medidas u obras de mitigación definitivas, provenientes del estudio mencionado anteriormente, se recomienda por parte de la DPAAE, restringir de acuerdo con la figura Anexa No. 1, la zona denominada como cesión Tipo A Globo 2 Sexta Etapa.

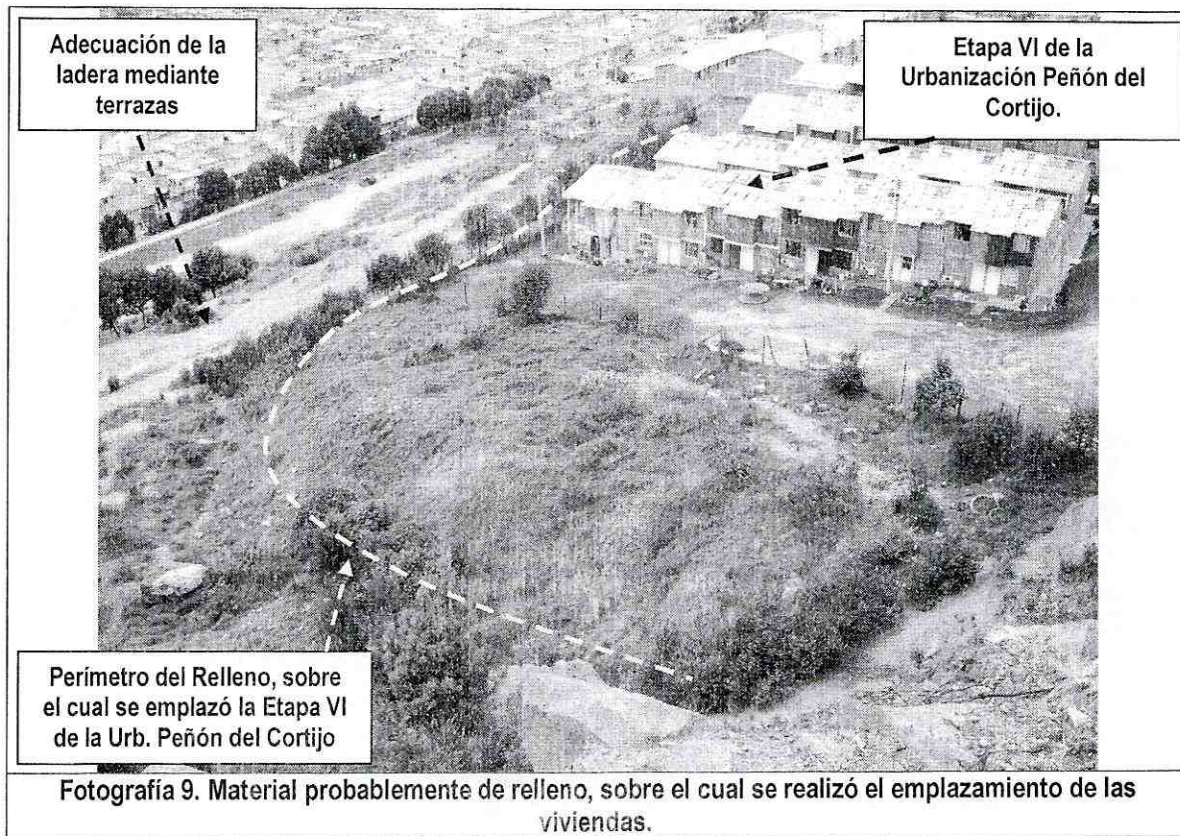
Tal como se había mencionado en los antecedentes enunciados en este Diagnóstico, en algunas de las viviendas que componen la Etapa VI de la Urbanización Peñón del Cortijo se presentan daños que se evidencian en fisuramientos y agrietamientos de muros y en algunos casos pérdida de verticalidad de las estructuras, lo anterior originado por deformaciones presentes en el terreno; en este orden de ideas, la inspección realizada, se enfocó en establecer de manera cualitativa la presencia o no de un movimiento en masa generalizado de la ladera.

Como primera medida y de acuerdo con la morfología y antecedentes de uso, se estableció que las viviendas pertenecientes a la Etapa VI de la Urbanización Peñón del Cortijo, se encuentran a nivel regional sobre una ladera en donde en el pasado se adelantaron procesos y actividades de explotación minera y que fue adecuada mediante la conformación de terrazas, localizándose las viviendas a unos 20 metros de la base del escarpe mencionado en el numeral 3.1 del presente diagnóstico. A nivel local y con base en la morfología del terreno es claro que las viviendas en comento, fueron construidas sobre una explanación de material, probablemente de relleno y cuya forma de disposición y criterios constructivos se desconocen.

De acuerdo con lo anterior, es importante resaltar que a pesar de la aparente estabilidad general que posee la ladera se desconocen los criterios con los cuales se adecuaron las terrazas que se encuentran en la parte inferior de las viviendas visitadas, lo cual ameritaría estudios de análisis de estabilidad de las terrazas y del comportamiento suelo – estructura más profundos que permitan verificar esta condición.

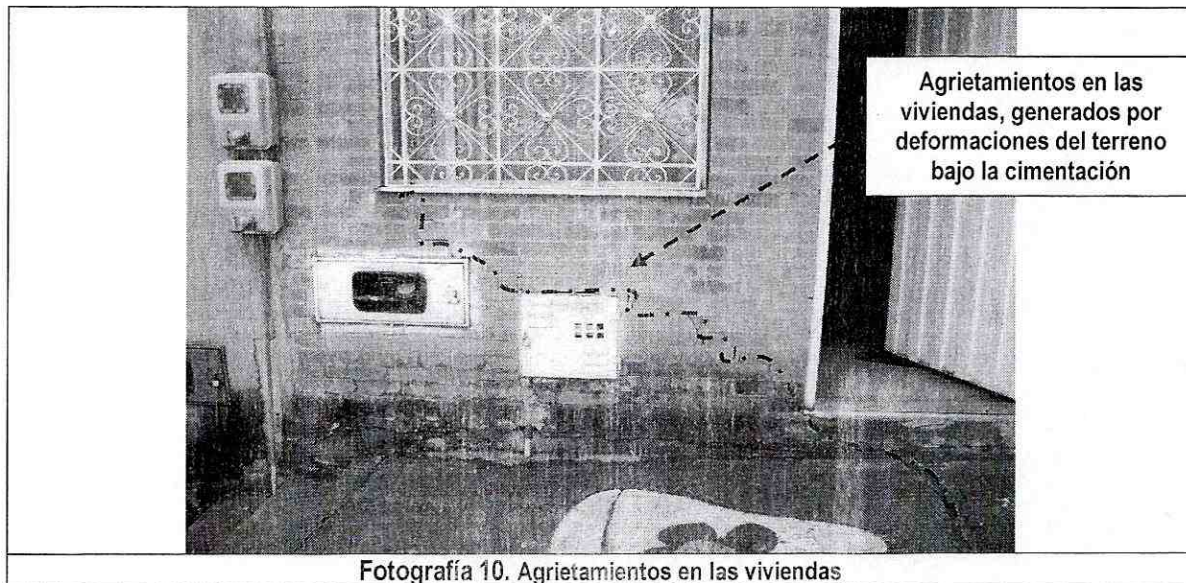
Con el fin de identificar posibles focos inestables, se realizó un recorrido por la parte baja de la zona ocupada por las viviendas y no se encontró en el momento de la visita, evidencias de procesos de remoción en masa activos que sugieran una falla generalizada de la ladera, donde se adecuaron las citadas terrazas; no obstante, es claro que a nivel local se han presentado hundimientos del terreno que posiblemente son los contribuyentes a la generación de los daños reportados de las viviendas, lo anterior podría sugerir que posiblemente el relleno sobre el que se construyeron las mismas no es competente desde el punto de vista geotécnico para soportar la sobrecarga impuesta. La apreciación anterior, cobra relevancia pues de acuerdo con los antecedentes del Concepto Técnico CT - 4369, es claro que el comportamiento geotécnico de los rellenos sobre los cuales se encuentran las viviendas no es competente desde el punto de vista de capacidad portante, toda vez que una de las alternativas de cimentación propuestas para las viviendas era la implementación de pilotes, los cuales debían atravesar el citado relleno.

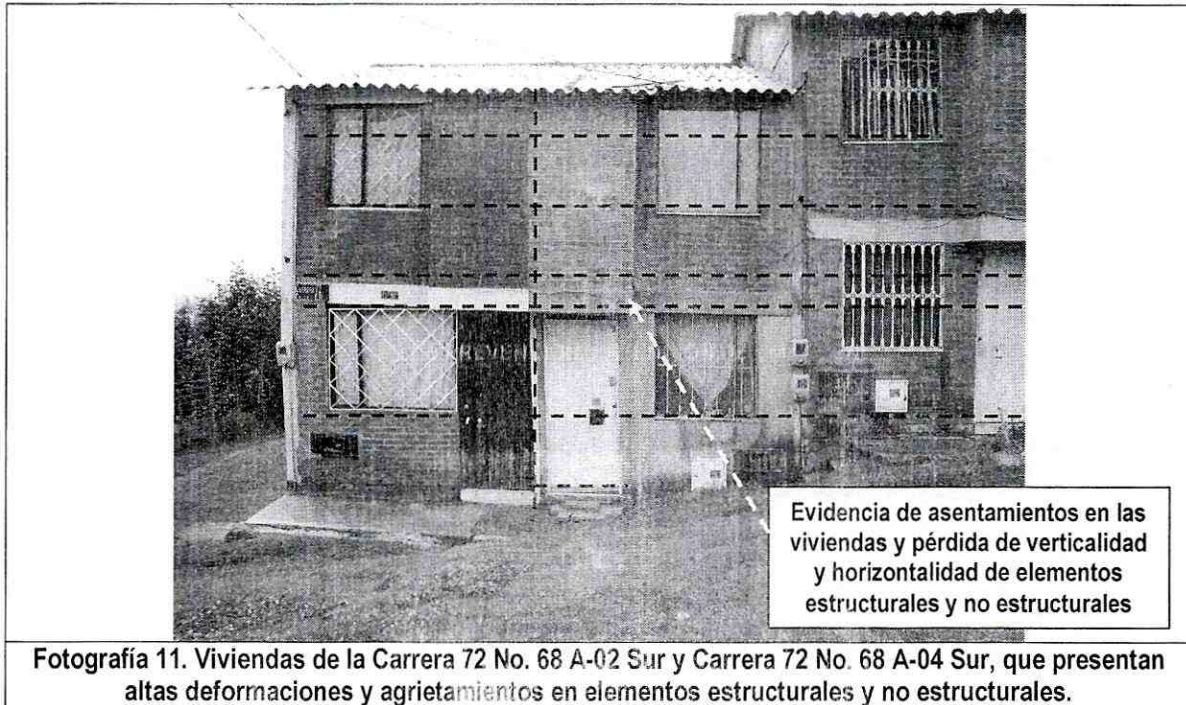
En relación con las viviendas localizadas en los predios de las direcciones Carrera 72 No. 68 A-02 Sur y Carrera 72 No. 68 A-04 Sur, identificadas en la siguiente imagen se encuentran habitadas, a pesar de las recomendaciones dadas en los anteriores comunicados, en los que se ha reiterado mantener la evacuación como medida preventiva hasta tanto se implementen por parte del responsable, las obras de intervención y reparación que garanticen niveles de seguridad adecuados.

- A los responsables de la intervención de las viviendas localizadas en la Carrera 72 No. 68 A-02 Sur y Carrera 72 No. 68 A-04 Sur, se recomienda realizar un estudio de patologías que evalúe técnicamente, si las viviendas son o no reparables, dadas las condiciones y progresividad de los daños, la pérdida de verticalidad de sus elementos, daños en los elementos estructurales y no estructurales y los fuertes asentamientos descritos en el presente documento, de tal forma que se garantice su funcionalidad, comportamiento ante cargas normales de servicio y condiciones de sismoresistencia.

Es importante evaluar la posible afectación de las viviendas contiguas a la Carrera 72 No. 68 A-02 Sur y Carrera 72 No. 68 A-04 Sur, una vez determinadas las medidas de intervención en caso de ser o no reparables, contemplando medidas previas en las viviendas vecinas, dada la configuración estructural de las viviendas de la Urbanización, con el fin de evitar la afectación de los elementos estructurales y no estructurales que las componen y garantizar la funcionalidad y habitabilidad de las mismas.

- Hasta tanto no se realice la intervención de las viviendas localizadas en la Carrera 72 No. 68 A-02 Sur y Carrera 72 No. 68 A-04 Sur, se recomienda por parte de la DPAAE, mantenerlas evacuadas.
