DIRECCIÓN DE PREVENCIÓN Y ATENCIÓN DE EMERGENCIAS

DIAGNÓSTICO TÉCNICO No. DI – 3708
SUBDIRECCIÓN DE EMERGENCIAS
COORDINACIÓN DE ASISTENCIA TÉCNICA
(Evento No. 85941)

DIRECCIÓN:	Calle 65 # 1 – 52	ÁREA DIRECTA:	100 m ²				
BARRIO:	Nueva Granada	POBLACIÓN ATENDIDA:	16				
UPZ:	90 Pardo Rubio	FAMILIAS	3	ADULTOS	14	NIÑOS	2
LOCALIDAD:	2 Chapinero	PREDIOS EVALUADOS	1

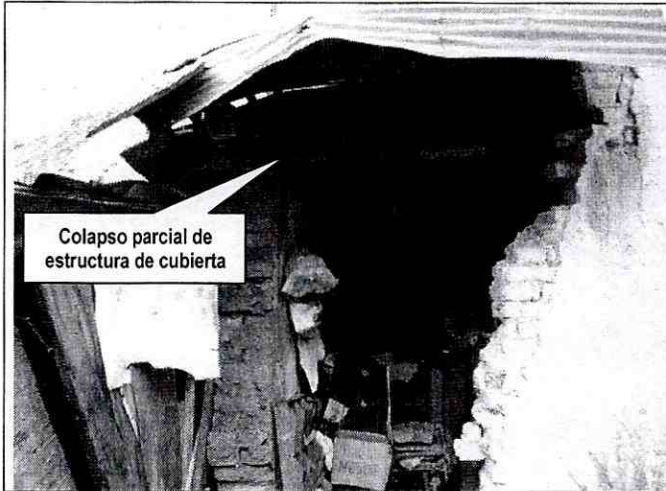
Se presentó el colapso parcial del muro de la parte frontal donde estaba la puerta de acceso, además del colapso parcial de la cubierta de una unidad habitacional de un nivel, construida en adobe y material de recuperación, con cubierta en teja de zinc soportada por un entramado de madera; dicha unidad habitacional se emplaza en la parte posterior del predio de la Calle 65 # 1 – 52, al momento de la visita se evidenció que dicha unidad habitacional estaba siendo habitada. Se encontró que la sección construida en material de recuperación presenta una evidente pérdida de verticalidad.

Las posibles causas que generaron el colapso parcial del muro de la parte frontal de la unidad habitacional en adobe, a la vez que de una parte de la cubierta, se asocian al alto de deterioro de la estructura en adobe, así como al deterioro de los elementos de madera que soportaban la cubierta.

Foto 1. Aspecto frontal de la unidad habitacional de un nivel en adobe y material de recuperación, emplazada en la parte posterior del predio de la Calle 65 # 1 - 52, en el barrio Nueva Granada.

- Restringir parcialmente el uso de la unidad habitacional de un nivel construida en adobe y material de recuperación y que se emplaza en la parte posterior del predio de la Calle 65 # 1 – 52 del barrio Nueva Granada en la Localidad de Chapinero, hasta tanto se garanticen condiciones de habitabilidad y estabilidad estructural de dicha unidad habitacional en el predio.

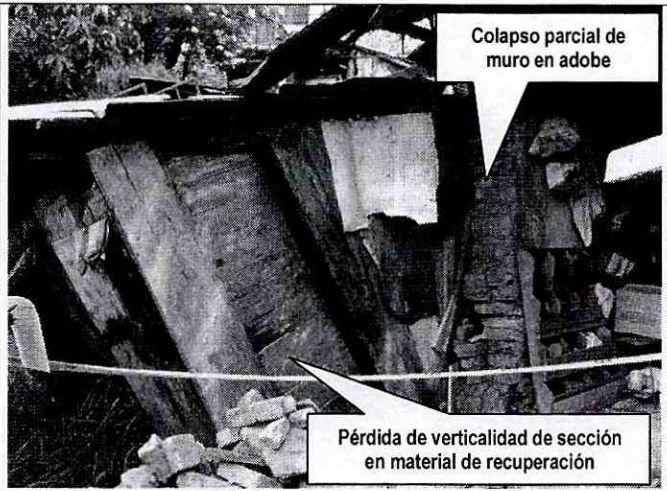
Foto 2. Aspecto frontal de la unidad habitacional de un nivel en adobe y material de recuperación, emplazada en la parte posterior del predio de la Calle 65 # 1 - 52, en el barrio Nueva Granada.

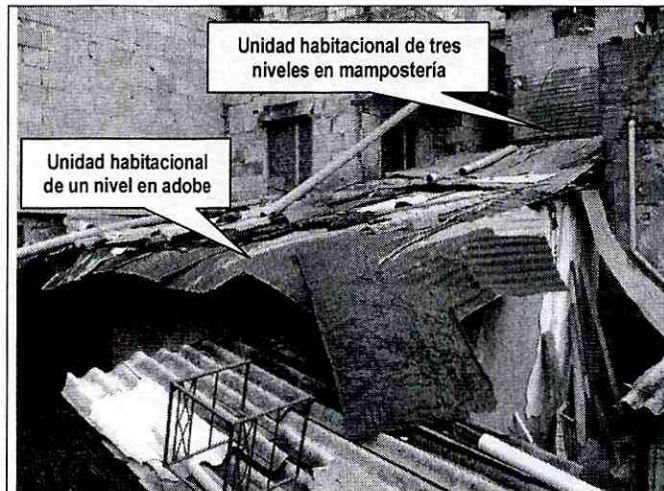
En la parte frontal del predio de la Calle 65 # 1 – 52 se emplaza una vivienda de tres niveles construida en mampostería parcialmente confinada, con placas de entripiso en concreto y cubierta en teja de asbesto cemento. Adicionalmente, con base en la inspección visual, se determinó que en la parte posterior del predio hay cicatrices de antiguos desprendimientos de suelo residual desde un talud de corte de cerca de un metro y medio de altura por diez metros de longitud, el cual no cuenta con medidas adecuadas de protección ni estabilización geotécnica, ni tampoco con medidas para el adecuado manejo del drenaje superficial y subsuperficial entre predios privados. No obstante lo anterior se aclara que en dicho talud de corte no hay evidencias de inestabilidades recientes a nivel local y que tampoco se identificaron evidencias de procesos de remoción en masa de carácter general en la ladera, la cual corresponde a una zona urbana residencial, consolidada de viviendas, con vías pavimentadas y cobertura de servicios públicos.

Foto 3. Ubicación relativa de las dos unidades habitacionales emplazadas en el predio de la Calle 65 # 1 - 52, en el barrio Nueva Granada.
