DIAGNÓSTICO TÉCNICO No. DI – 3710
SUBDIRECCIÓN DE EMERGENCIAS
COORDINACIÓN DE ASISTENCIA TÉCNICA
(Evento No. 88534)

DIRECCIÓN:	Calle 41 Sur # 81K – 19	ÁREA DIRECTA:	500 m ²				
BARRIO:	El Amparo	POBLACIÓN ATENDIDA:	20				
UPZ:	80 Corabastos	FAMILIAS	4	ADULTOS	13	NIÑOS	7
LOCALIDAD:	8 Kennedy	PREDIOS EVALUADOS	4

Se presentó un incendio al interior del predio de la Calle 41 Sur # 81K – 26, donde funcionaba una planta de preparación de materia prima para fabricación de colchones, el foco del incendio se generó precisamente en la tela empleada como materia prima. La estructura del predio de la Calle 41 Sur # 81K – 26, corresponde a una bodega de un nivel construida en mampostería parcialmente confinada, con cubierta en teja de zinc apoyada sobre un entramado de madera; con base en la inspección visual se evidenció que la estructura de la bodega tiene deficiencias constructivas relacionadas con la ausencia de vigas de coronación que garanticen el confinamiento total de muros exteriores, la falta de continuidad en elementos de confinamiento tipo columna en toda la altura de los muros, razón por la cual los muros exteriores al no estar confinados y ser sometidos a altas temperaturas, per

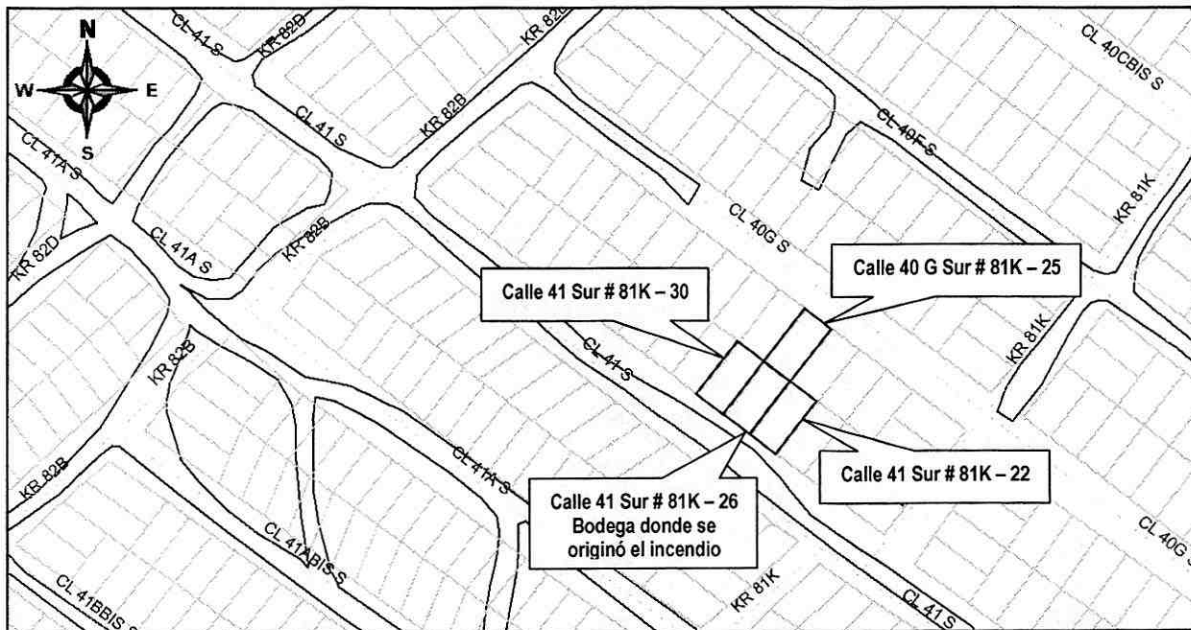
Adicionalmente se evaluaron las viviendas que se relacionan a continuación, las cuales son aledañas a la bodega donde se originó el incendio, tal como se puede ver en la Figura 1.

Figura 1. Ubicación relativa de los predios evaluados.

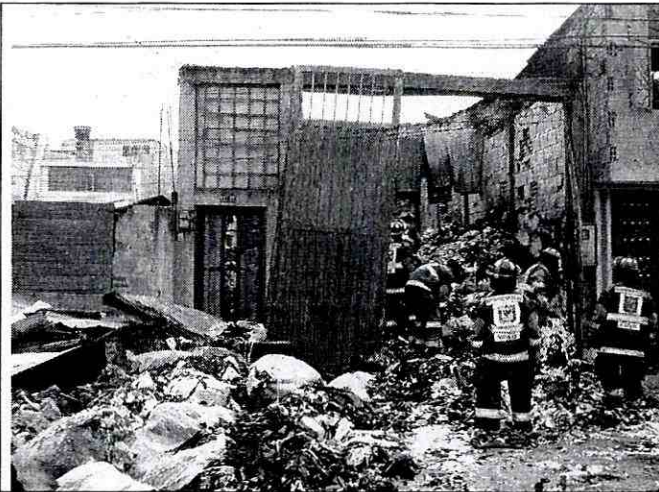
Foto 1. Aspecto frontal de la bodega donde se originó el incendio, ubicada en la Calle 41 Sur # 81K - 26, del barrio El Amparo.

- Colapso total de los muros del costado occidental de la bodega en la que se generó el incendio, emplazada en la Calle 41 Sur # 81K – 26, en el barrio El Amparo de la Localidad de Kennedy. De presentarse el colapso de dichos muros, los mismos caerían sobre la vivienda en material de recuperación de la Calle 41 Sur # 81K – 30, donde habita la señora Yeimmy Aguilera y su familia.
- Colapso parcial del muro exterior de las dos habitaciones del costado posterior del predio, en el segundo nivel de la vivienda emplazada en la Calle 40 G Sur # 81K – 25, del barrio El Amparo de la Localidad de Kennedy, donde habita el señor Rafael Penagos y su familia.

- La estabilidad estructural de la bodega emplazada en el predio de la Calle 41 Sur # 81K – 26, donde funcionaba la planta de preparación de materia prima para fabricación de colchones y donde se generó el incendio, en el Barrio El Amparo de la Localidad de Kennedy, se encuentra comprometida en el corto plazo debido a las deficiencias constructivas relacionadas con la ausencia de elementos de confinamiento, lo que permitió la pérdida de verticalidad de los muros exteriores, especialmente los del costado occidental. Por lo anterior, se concluye que la condición de habitabilidad y la funcionalidad de dicha bodega se encuentra comprometida de manera inmediata.

- Mantener evacuada de manera temporal, la bodega emplazada en el predio de la Calle 41 Sur # 81K – 26, donde funcionaba la planta de preparación de materia prima para fabricación de colchones y donde se generó el incendio, en el Barrio El Amparo de la Localidad de Kennedy, por medio del Acta # 3418 de 9 de Mayo de 2008. Hasta tanto se

garanticen condiciones de estabilidad estructural de los muros en mampostería simple exteriores de la bodega, especialmente los del costado occidental, además de la reparación de la cubierta en teja de zinc.

- A los responsables del predio de la Calle 41 Sur # 81K – 26, donde funcionaba la planta de preparación de materia prima para fabricación de colchones y donde se generó el incendio, se les recomienda establecer la capacidad y desempeño de la construcción existente, para lo cual, es necesario adelantar un estudio detallado de Vulnerabilidad Estructural y de interacción Suelo Estructura que permita establecer las patologías y el nivel real de afectación de la estructura, con el apoyo de personal idóneo, los cuales deben determinar el tipo de intervención que deberá implementarse a la edificación para llevarla a los niveles de seguridad requeridos de acuerdo con la Ley 400 de 1997 (Decreto 33 de 1998 - Norma Colombiana de Diseño y Construcción Sismo Resistente NSR-98), de acuerdo con la normatividad vigente, para lo cual se deben tramitar los permisos y licencias respectivos. Este estudio debe ser adelantado por el propietario y/o responsable del inmueble.

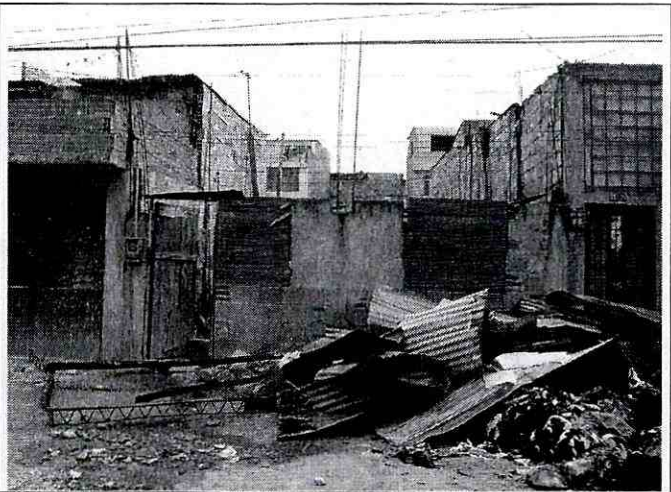
Foto 2. Aspecto frontal de la vivienda aledaña al costado occidental de la bodega donde se originó el incendio (Calle 41 Sur # 81K - 30)

- La estabilidad estructural de la vivienda emplazada en el predio de la Calle 41 Sur # 81K – 30, donde habita la señora Yeimmy Aguilera y su familia, en el Barrio El Amparo de la Localidad de Kennedy, no se encuentra comprometida en el corto plazo debido a las deficiencias constructivas de la vivienda, relacionadas con ausencia de elementos adecuados de confinamiento a nivel estructural; no obstante lo anterior se advierte que ante el colapso de los muros de mampostería de la bodega aledaña al costado oriental del predio y que se emplaza en la Calle 41 Sur # 81K – 26, se puede presentar el colapso de la vivienda. Por lo anterior, se concluye que la condición de habitabilidad de dicha vivienda se encuentra comprometida de manera inmediata, debido al riesgo de colapso de los muros de la bodega aledaña, donde se generó el incendio.

- Mantener evacuada de manera temporal, la vivienda emplazada en el predio de la Calle 41 Sur # 81K – 30, donde habita la señora Yeimmy Aguilera y su familia, en el Barrio El Amparo de la Localidad de Kennedy, por medio del Acta # 3419 de 9 de Mayo de 2008. Hasta tanto se garanticen condiciones de estabilidad estructural de los muros en mampostería simple del costado occidental de la bodega donde se generó el incendio y que es aledaña al costado oriental de la vivienda en comento.

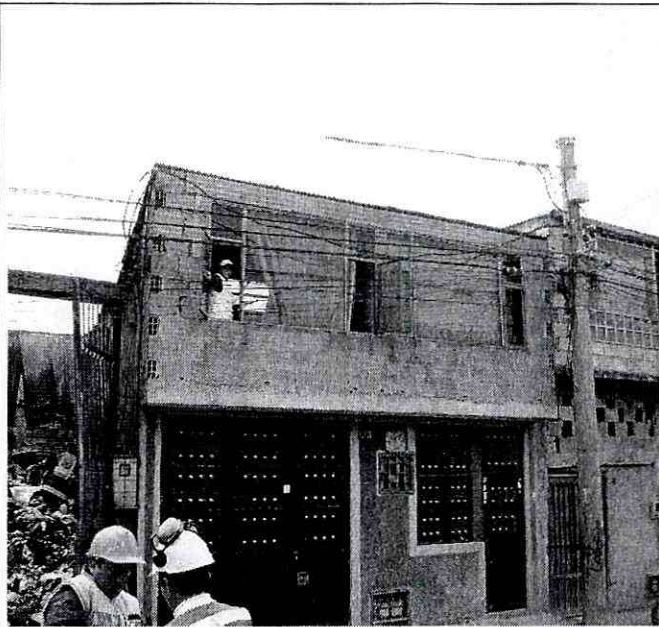
Foto 3. Aspecto frontal de la vivienda aledaña al costado oriental de la bodega donde se originó el incendio (Calle 41 Sur # 81K - 22)

- La estabilidad estructural y la condición de habitabilidad de la vivienda emplazada en el predio de la Calle 41 Sur # 81K – 22, donde habita la señora Isabel Rueda Díaz y su familia, en el Barrio El Amparo de la Localidad de Kennedy, no se encuentra comprometida en el corto plazo debido a las deficiencias constructivas relacionadas con la ausencia de elementos de confinamiento para los muros de la vivienda.

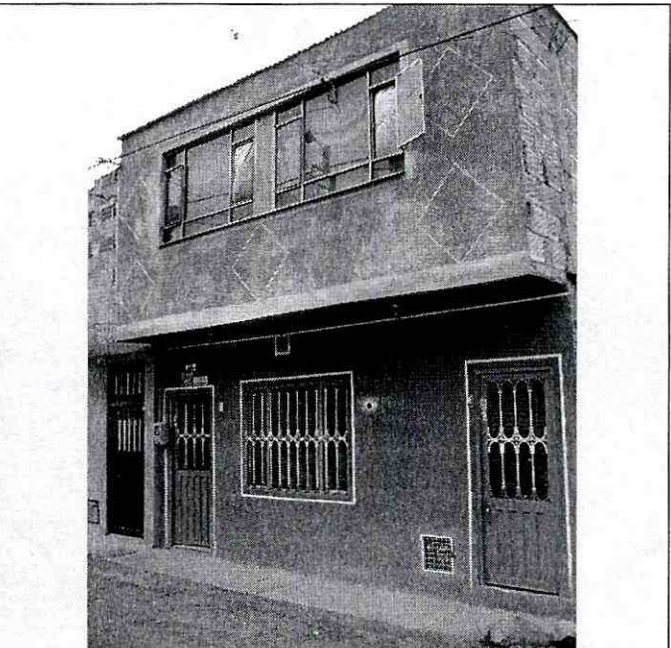
Foto 4. Aspecto frontal de la vivienda aledaña al costado norte de la bodega donde se originó el incendio (Calle 40 G Sur # 81K - 25)

- La estabilidad estructural y la condición de habitabilidad de la vivienda emplazada en el predio de la Calle 40 G Sur # 81K – 25, donde habita el señor Rafael Penagos y su familia, en el Barrio El Amparo de la Localidad de Kennedy, no se encuentra comprometida en el corto plazo debido a las deficiencias constructivas relacionadas con la ausencia de elementos de confinamiento para los muros de la vivienda. Sin embargo se advierte que las habitaciones de la parte posterior en el segundo nivel de la vivienda tienen comprometida su funcionalidad, debido a las afectaciones del muro exterior del costado sur de la vivienda.

- Mantener la restricción parcial de uso de las habitaciones de la parte posterior en el segundo nivel de la vivienda emplazada en el predio de la Calle 40 G Sur # 81K – 25, donde habita el señor Rafael Penagos y su familia, en el Barrio El Amparo de la Localidad de Kennedy, por medio del Acta # 3417 de 9 de Mayo de 2008. Hasta tanto se garanticen condiciones de estabilidad estructural de los muros en mampostería simple del costado sur de la vivienda.
