DIRECCIÓN DE PREVENCIÓN Y ATENCIÓN DE EMERGENCIAS
DIAGNÓSTICO TÉCNICO No. DI - 3714
SUBDIRECCIÓN DE EMERGENCIAS
COORDINACIÓN DE ASISTENCIA TÉCNICA

Rad. FOPAE 2008 ER 6251

| DIRECCIÓN: | Calle 94 A # 11 - 39 | ÁREA DIRECTA: | | 6000 m ² | | | |

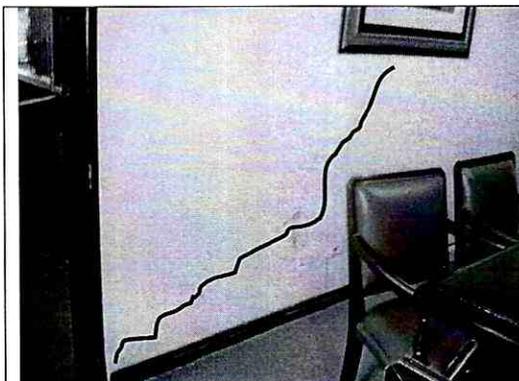
Foto 7. Grietas en muros de primer piso del edificio de oficinas, "CENTRO EJECUTIVO CHICO",

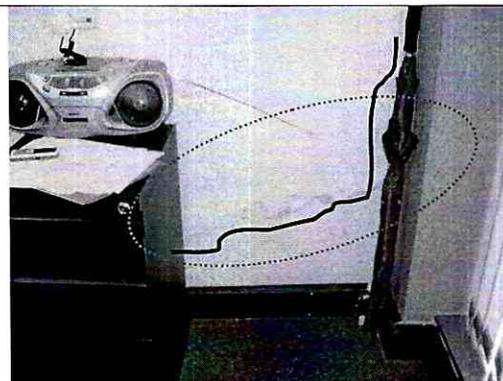
Foto 8. Grietas en muros de primer piso del edificio de oficinas, "CENTRO EJECUTIVO CHICO",
