DIAGNÓSTICO TÉCNICO No. DI- 3730
SUBDIRECCION DE EMERGENCIA
COORDINACION DE ASISTENCIA TECNICA
(EVENTO No. 89033)

ATENDIÓ: LUCY BOHÓRQUEZ RÍOS				REPORTÓ			
GTR	31	MOVIL:	IDU				
FECHA:	Mayo 28 de 2008	HORA:	5: 30 P.M.	Cuerpo Oficial de Bomberos de Bogotá - COBB			
DIRECCIÓN:	Carrera 10 Este No. 56 – 55 sur	ÁREA DIRECTA:		216 m ²			
BARRIO:	Los Libertadores	POBLACIÓN ATENDIDA:		18			
UPZ:	51 Los Libertadores	FAMILIAS	3	ADULTOS	8	NIÑOS	10
LOCALIDAD:	4 San Cristóbal	PREDIOS EVALUADOS		3

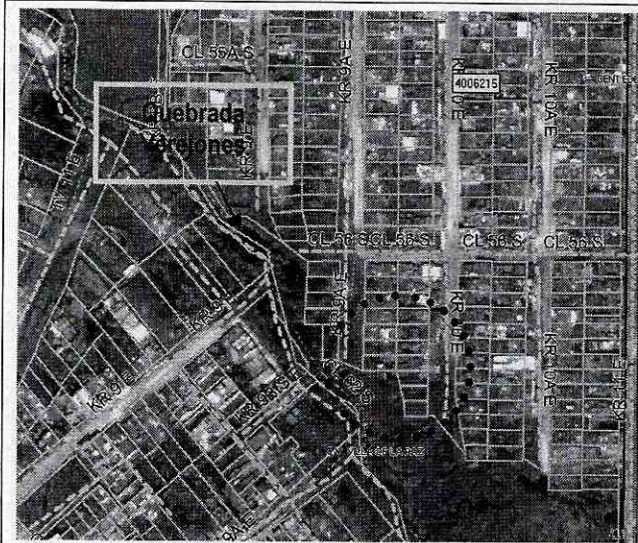
De acuerdo con el Plano Normativo de Amenaza por Remoción en Masa del Plan de Ordenamiento Territorial de Bogotá (Decreto 190 de 2004), el sector en referencia se encuentra catalogado como en Amenaza media por Fenómenos de Remoción en Masa (ver Figura 1 y Figura 2).

Figura 1: Vista zona evaluada en el Barrio Los Libertadores de la Localidad de San Cristóbal – SINU-POT.

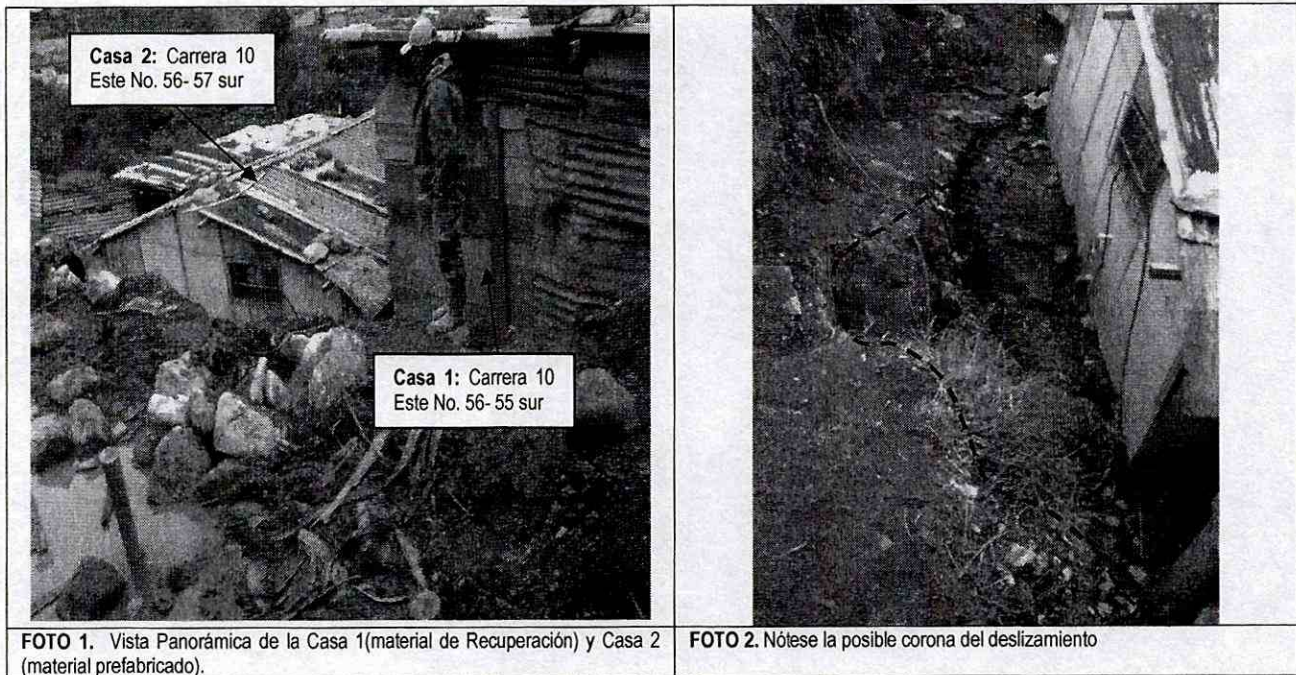
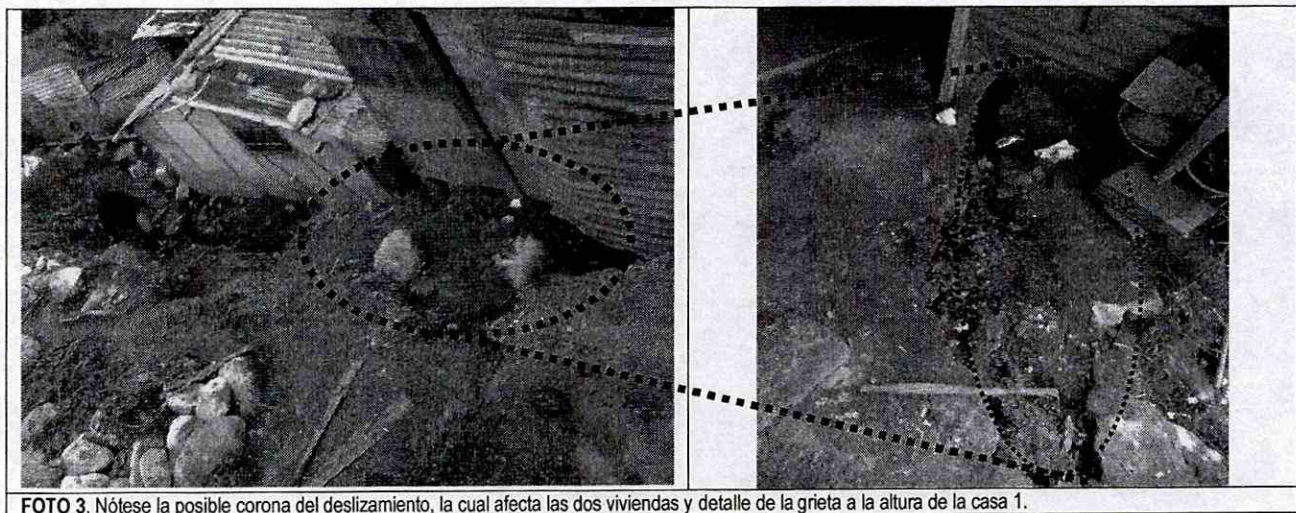
Se presenta un fenómeno de remoción en masa incipiente, de tipo rotacional en suelos sobre una ladera de pendiente cercana a los 30 grados en la margen derecha de la quebrada Verejones, el cual generó afectación en las estructuras de las viviendas, construidas a 1.5 metros por debajo del nivel de la vía (Carrera 10 Este), localizadas en la carrera 10 este No. 56 - 55 sur y carrera 10 Este No. 56 – 57 sur, evidenciado por la separación de las lozas prefabricadas y desplazamientos de la placa de contrapiso tanto en dirección horizontal como en la vertical de aproximadamente 7 cms. Adicionalmente se observó una grieta de tracción que aflora en superficie de forma circular y atraviesa las viviendas en dirección norte - sur. Así mismo, a unos 9 metros de la corona incipiente, en el cuerpo del deslizamiento costado oriental se localiza una tercera vivienda emplazada en la Carrera 9 Este No. 56 – 44 Sur, la cual presenta grietas en placa de contrapiso. (Ver Fotografías 1 a 6).

Las causas aparentemente que contribuyeron al proceso de inestabilidad se pueden asociar a la ausencia de estructuras de contención para las viviendas, el aporte de aguas lluvias al talud, al sismo del 24 de mayo registrado en la Ciudad de Bogotá y la alta susceptibilidad de los materiales de la ladera producto de la alta compresibilidad y baja resistencias de los suelos en la misma.

- Evacuar definitivamente e incluir con prioridad técnica uno (1) en el Programa de Reasentamiento de Familias Ubicadas en Zonas de Alto Riesgo No Mitigable, el predio ubicado en la Carrera 10 Este No. 56-55 Sur, donde habita el Señor Omar Salazar Hernández y su familia, del Barrio Los Libertadores en la Localidad de San Cristóbal.
- Evacuar definitivamente e incluir con prioridad técnica uno (1) en el Programa de Reasentamiento de Familias Ubicadas en Zonas de Alto Riesgo No Mitigable, el predio ubicado en la Carrera 10 Este No. 56-57 Sur, donde habita la Señora María Elvira Lamprea – Glenis Bertel y familia, del Barrio Los Libertadores en la Localidad de San Cristóbal.

- Evacuar definitivamente e incluir con prioridad técnica uno (1) en el Programa de Reasentamiento de Familias Ubicadas en Zonas de Alto Riesgo No Mitigable, el predio ubicado en la Carrera 9 Este No. 56-44 Sur, donde habita el Señor Javier Briseño y su familia, del Barrio Los Libertadores en la Localidad de San Cristóbal.

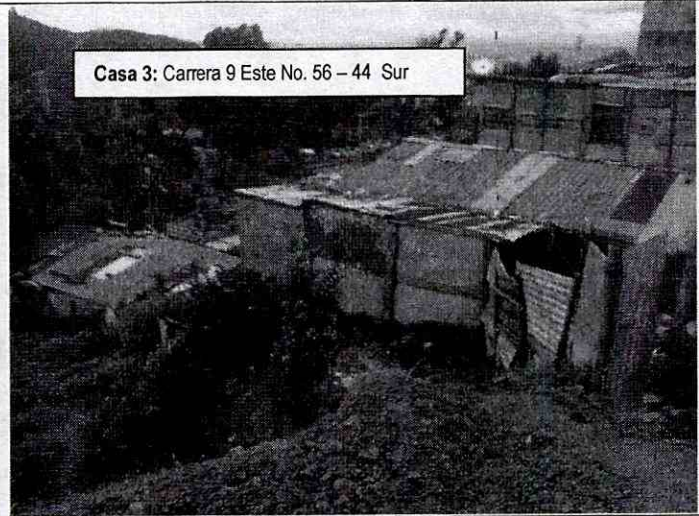
FOTO 5. Vista Panorámica de la Casa No. 3. Emplazada en la Carrera 9 Este No. 56-44 Sur, donde habita el Señor Javier Briseño..

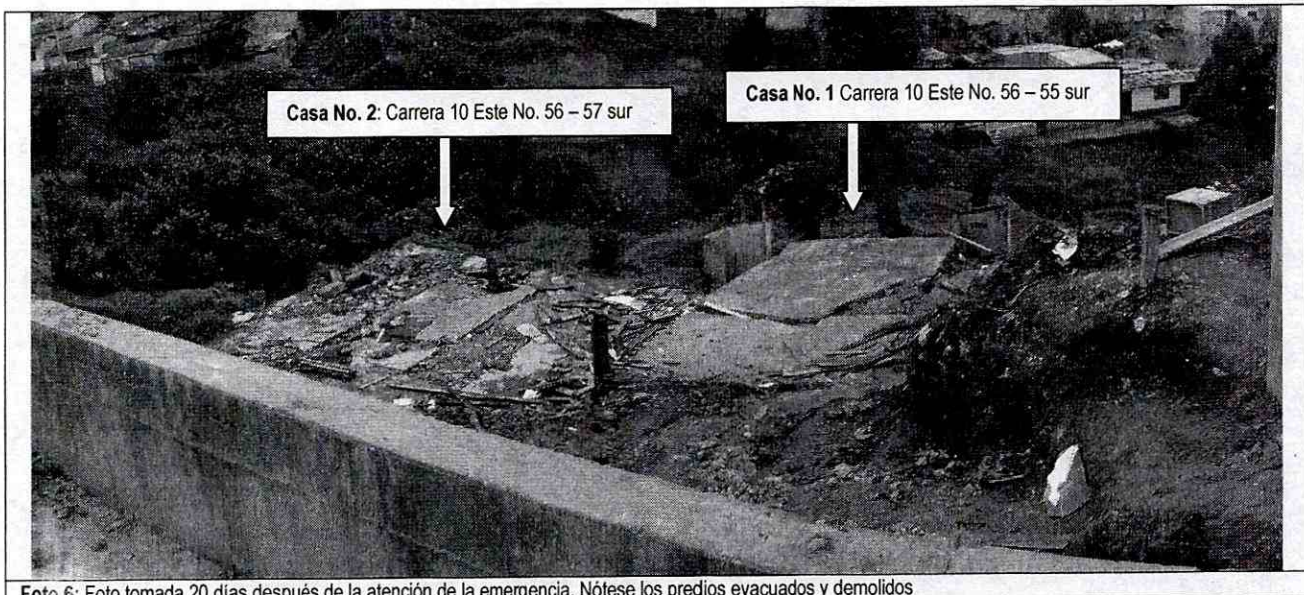
Foto 6: Foto tomada 20 días después de la atención de la emergencia. Nótese los predios evacuados y demolidos

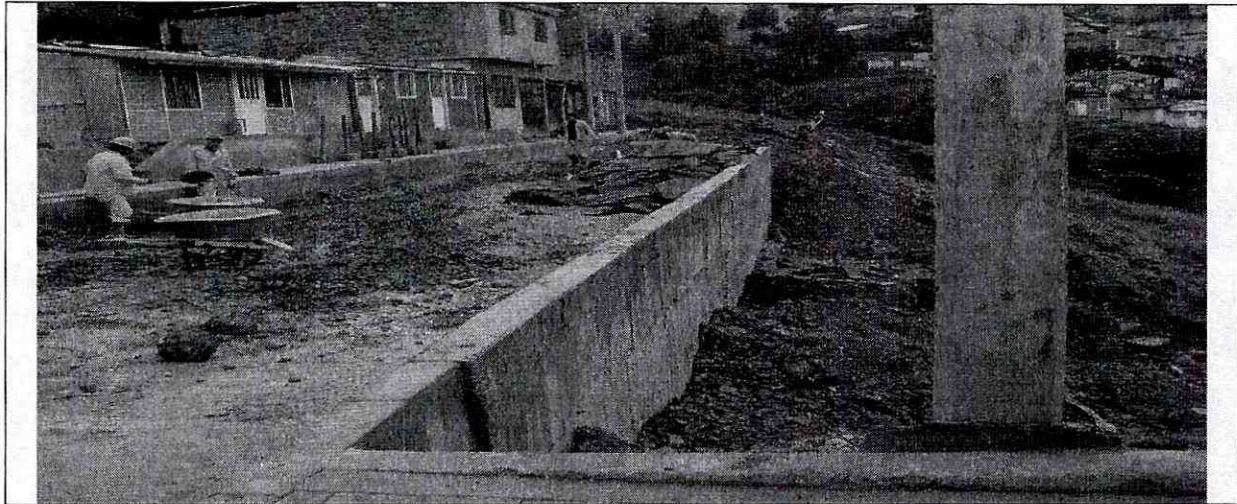
Adicionalmente se evidenció la construcción de un muro en concreto reforzado (Ver Foto 7) para la recuperación del talud de la vía (Carrera 10 Este), localizado en el costado occidental del deslizamiento, el cual no tiene comprometida su estabilidad.

Foto 7. Vista Panorámica del muro en concreto para el talud vial de la Carrera 10 Este.
