DIRECCIÓN DE PREVENCIÓN Y ATENCIÓN DE EMERGENCIAS

**DIAGNÓSTICO TÉCNICO No. DI - 3731**  
**COORDINACIÓN DE EMERGENCIAS**  
**(Evento No. 88962)**

DIRECCIÓN:	Carrera 17F Este No. 88A 59 Sur	ÁREA DIRECTA:	40 m <sup>2</sup>				
BARRIO:	Los Arrayanes	POBLACIÓN ATENDIDA:	10				
UPZ:	52 La Flora	FAMILIAS	2	ADULTOS	6	NIÑOS	4
LOCALIDAD:	5 Usme	PREDIOS EVALUADOS	2

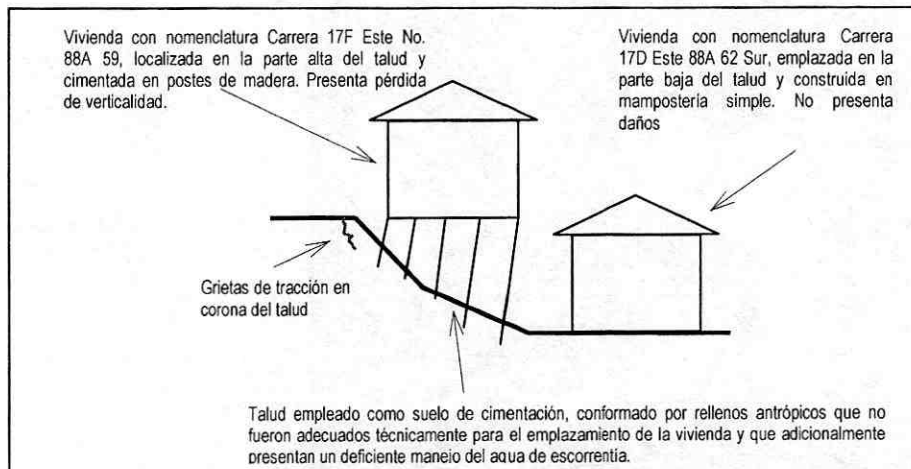
**Figura 2.** Esquema general de la localización de la vivienda de la Carrera 17 F Este No. 88 A 59 Sur

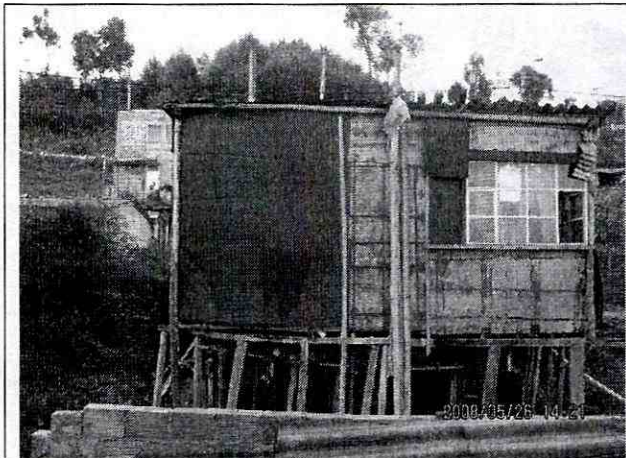
**Fotografía 1.** Vivienda con nomenclatura Carrera 17F Este No. 88A 59. Se observa talud en la costado posterior de la vivienda, en caso de aumentar la deformación de la estructura se puede producir en el corto plazo su colapso

Es posible que de no acometer en el corto plazo las acciones tendientes a mejorar las deficiencias estructurales y de cimentación existentes en la vivienda con nomenclatura Carrera 17F Este No. 88A 59 Sur y las medidas de protección y/o estabilización en el talud, se puede presentar el colapso total de dicha vivienda; en caso de que se presente dicho colapso los muros del costado oriental del predio con nomenclatura Carrera 17D Este 88A 62 Sur posiblemente se verían afectados por el impacto generado por la caída de los elementos del predio localizado ladera arriba.

- Mantener evacuada la vivienda ubicada en la Carrera 17F Este No. 88A 59 Sur, hasta tanto los responsables del predio garanticen las condiciones de habitabilidad y estabilidad de la cimentación y de la estructura de la vivienda acorde con la ley 400 de 1997 (NSR-98)

- A la alcaldía Local de Usme, adelantar las acciones administrativas pertinentes a fin de establecer el responsable de estabilizar y/o reconfigurar el talud de relleno vial localizado en el costado oriental de la vivienda con nomenclatura Carrera 17F Este No. 88A 59 Sur.

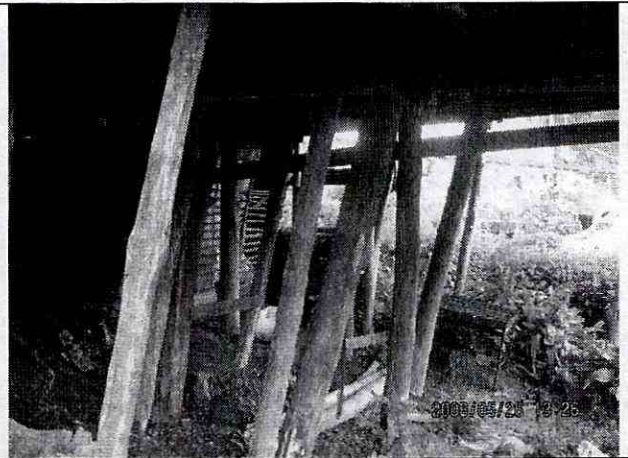
Se presentó un movimiento de carácter superficial que movilizó aproximadamente 1m<sup>3</sup> de suelo, producto de este movimiento se generó la pérdida de verticalidad y la deformación de los elementos de cimentación de la vivienda con nomenclatura Carrera 17F Este No. 88A 59 Sur que consisten en postes de madera, los cuales soportan la vivienda en material de recuperación que se encuentra localizada sobre un talud de pendiente moderada, conformado por rellenos antrópicos dispuestos posiblemente para la construcción de la Carrera 17F Este que limita el predio por el costado oriental, en el costado occidental del predio se emplaza la vivienda con nomenclatura Carrera 17D Este 88A 62 Sur la cual está construida en mampostería confinada y no presenta daños por el movimiento que se presentó (véanse Fotografías 1 y 2 y Figuras 1 y 2). Considerando que los desplazamientos que se presentan en la estructura de cimentación del predio con nomenclatura Carrera 17F Este No. 88A 59 Sur son considerables, es posible que de continuar con el proceso de inestabilidad local y la deformación de la estructura de la vivienda se presente el colapso de ésta llegando a afectar la vivienda con nomenclatura Carrera 17D Este 88A 62 Sur que se encuentra localizada en la parte baja del talud.

- La vivienda con nomenclatura Carrera 17F Este No. 88A 59 Sur emplea como sistema de cimentación un conjunto de postes en madera apoyados de forma superficial sobre un estrato poco competente, adicionalmente, la vivienda está construida con materiales de recuperación que actúan como muros divisorios. Por lo anterior, se puede concluir que el sistema constructivo empleado refleja deficiencias en la cimentación y estructura, el uso de materiales de construcción

**Fotografía 2.** Detalle de elementos de soporte de la vivienda. Se observa pérdida de verticalidad en los palafitos que conforman la cimentación de la vivienda.

- En caso de no existir restricciones y/o condicionamientos al uso del suelo se recomienda al responsable del predio de la Carrera 17 F Este No. 88A 59 implementar acciones para el reforzamiento y mejoramiento de la calidad de la vivienda y cimentación dado que la misma no cumple con lo establecido en la norma debido a sus deficiencias constructivas. Dichas acciones deben realizarse con el apoyo de personal idóneo, garantizando que se cumplan los requerimientos establecidos en la Ley 400 de 1997 (Decreto 33 de 1998) Norma Colombiana de Diseño y Construcción Sismo Resistente, de acuerdo con la normatividad vigente para el barrio, para lo cual se deben tramitar los permisos y licencias respectivos. Esto con el propósito de garantizar durante la vida útil del inmueble, las condiciones adecuadas para su uso. Lo anterior, considerando que es obligación de los propietarios y/o responsables de inmuebles propiciar y efectuar el adecuado mantenimiento de la edificación y sus instalaciones, como lo dispone el Código de Construcción para Bogotá D.C. (Acuerdo 20/95).
