**DIRECCIÓN DE PREVENCIÓN Y ATENCIÓN DE EMERGENCIAS**

**DIAGNÓSTICO TÉCNICO No. DI – 3733**  
**SUBDIRECCIÓN DE EMERGENCIAS**  
**COORDINACIÓN DE ASISTENCIA TÉCNICA**  
**(Evento No. 88956)**

El 24 de mayo de 2008 ocurrió un sismo en cercanías de la población de San Juanito – Meta, que afectó varias edificaciones de la ciudad de Bogotá. Se reportaron grietas en el edificio Argentina localizado en la Carrera 32 No. 28-08. El conjunto residencial consta de 2 edificios contiguos, con sistema estructural aporticado, placas de entepiso en concreto, y mampostería no reforzada.

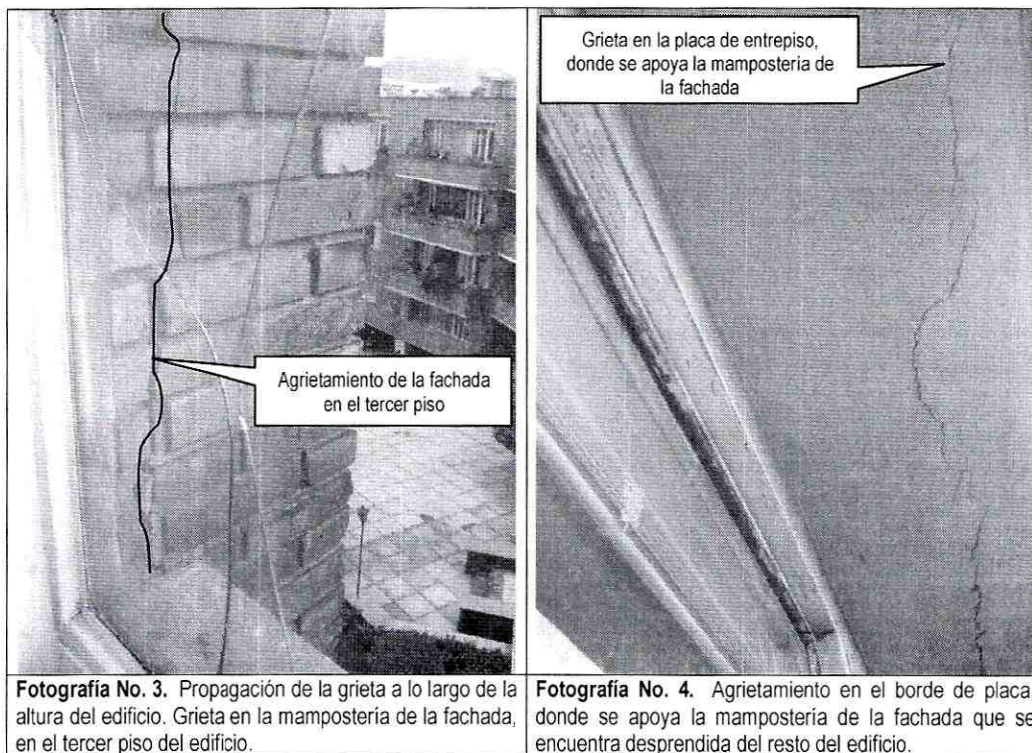
Durante la inspección visual al edificio, se observó la aparición de una grieta en toda la altura de la fachada sur de la Torre Argentina. De acuerdo con información suministrada por el Señor Juan Carlos Vélez Díaz, habitante del apartamento 204, el Cuerpo de Bomberos había visitado el lugar previamente, y había restringido el uso de la plazoleta central debido a la aparición de una grieta en el enchape de la columna en el primer piso, comprometiendo la estabilidad y el vínculo mecánico del recubrimiento de la columna (Ver Fotografía No. 1). Sin embargo, ésta grieta se propaga a lo largo de toda la altura del edificio (Ver Fotografías 2 y 3). Al interior de los apartamentos, se puede observar, que el dintel sobre el cual descansa la fachada se encuentra totalmente agrietado, con espesores de grieta superiores a los 4mm. Las placas de entepiso no se vieron afectadas en su estabilidad general, pero localmente, en los bordes de placa donde descansan los elementos de mampostería de la fachada, se agrietó totalmente (Ver Fotografía No. 4).

Para prevenir la afectación debida a potenciales caídas de la fachada, se restringió parcialmente el uso de las áreas comunes, hasta tanto sea demolida la fachada, o vinculada mecánicamente a la estructura y reforzados los elementos de placa que sostienen la mampostería de la fachada.

- Mantener la restricción parcial de uso de la plazoleta comunal en el costado sur del predio, ubicado en la Carrera 32 No. 28-08 en el barrio Acevedo Tejada de la localidad de Teusaquillo, hasta tanto se lleve a cabo el retiro controlado de todos los elementos inestables en la fachada, y se garanticen condiciones de seguridad y estabilidad estructural en dichos espacios.

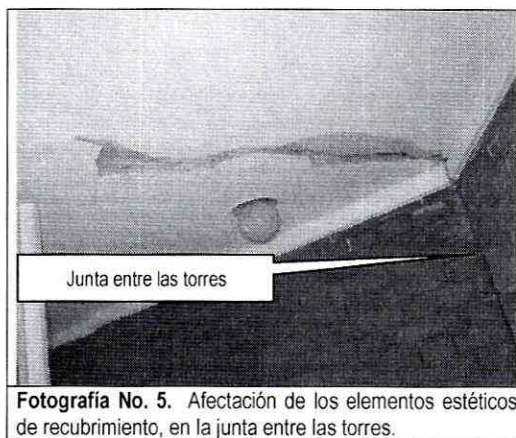
Adicionalmente, en el contacto entre las torres (cuyo comportamiento estructural es totalmente independiente, por encontrarse en zona de juntas), la mampostería se vio afectada por los diferentes modos de vibración. Los daños son de tipo estético, y no comprometen la estabilidad del edificio (Ver Fotografía No. 5).
