DIRECCIÓN DE PREVENCIÓN Y ATENCIÓN DE EMERGENCIAS

DIAGNÓSTICO TÉCNICO No. DI-3737
SUBDIRECCIÓN DE EMERGENCIAS
COORDINACIÓN DE ASISTENCIA TÉCNICA
EVENTO 89469

ATENDIÓ: VICTOR MANUEL HEWITT VALBUENA				SOLICITÓ			
COE:	21, 27	MOVIL:	21	Cuerpo Oficial de Bomberos de Bogotá - COBB			
FECHA:	12 de junio de 2008	HORA:	11:00 a.m.

DIRECCIÓN:	Carrera 77C No. 59A-32 Sur Calle 59B Sur No. 77B-50	ÁREA DIRECTA:	200 m ²				
BARRIO:	Primavera II	POBLACIÓN ATENDIDA:	16				
UPZ:	69 Ismael Perdomo	FAMILIAS	2	ADULTOS	9	NIÑOS	7
LOCALIDAD:	19 Ciudad Bolívar	PREDIOS EVALUADOS	2

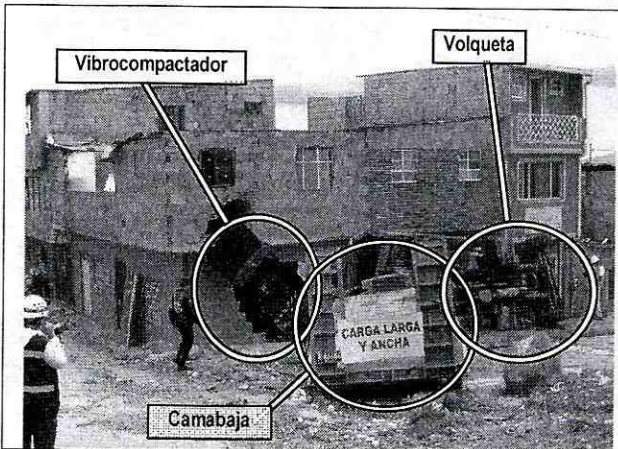
La volqueta y los elementos remolcados se desplazaban en dirección norte descendiendo por la vía de la Carrera 77C cuando el conductor de la misma posiblemente perdió el control del automotor, impactando inicialmente contra la parte posterior del camión furgón GMC tipo 350 de placas FCH-384 a la altura de la intersección de la Carrera 77C con la Calle 60A Sur; posiblemente al llegar a la intersección de la Carrera 77C con la Calle 59B Sur, el conductor trató de doblar por la Calle 59B Sur y al realizar el viraje se produjo el volcamiento de la volqueta, la cual impactó contra el costado sur de las viviendas de la Carrera 77C No. 59A-35 Sur y de la Calle 59B Sur No. 77B-50. La camabaja no se volcó, pero si catapultó el vibrocompactador que transportaba, el cual se incrustó en el muro perimetral del costado sur de la habitación esquinera de la vivienda de la Carrera 77C No. 59A-35 Sur (Fotografías 1 y 2).

Fotografía 1. Escena general del accidente de la volqueta de placas OBB-791, la camabaja de placas R-46686 y el vibrocompactador contra la vivienda de la Carrera 77C No. 59A-32 Sur.

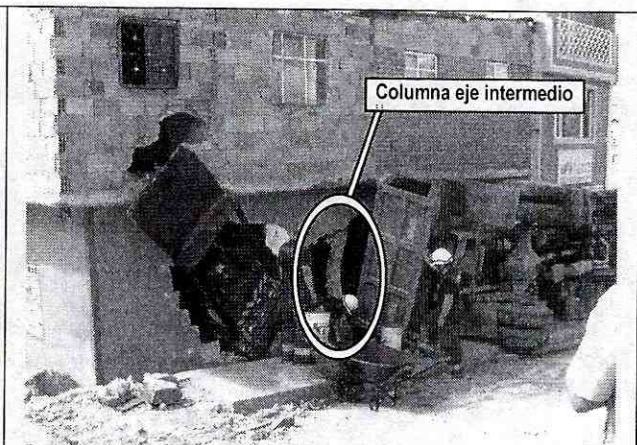
Fotografía 2. Afectación en los muros del costado sur de la vivienda de la Carrera 77C No. 59A-32 Sur generados por el impacto del platón y la cabina de la volqueta volcada, y del vibrocompactador.

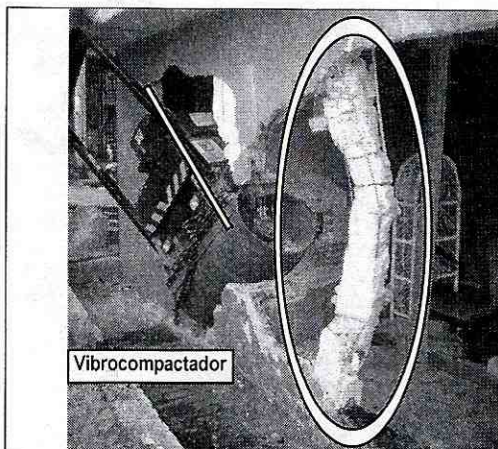
La volqueta al volcarse impactó contra el costado sur de la vivienda generando con su platón y su cabina afectación severa a los muros de mampostería en un área estimada en 16 m², así como un compromiso grave de la columna del eje intermedio (Fotografía 3). De igual manera, el vibrocompactador al incrustarse contra la fachada de la vivienda generó la caída de un sector de muro cercano a 3m², si bien este elemento no impactó contra elementos estructurales en concreto.

Ante el daño severo evidenciado en la columna del eje intermedio, el cual generaba un compromiso en la estabilidad de la vivienda, se solicitó y coordinó el apuntalamiento preventivo del entrepiso previo a la realización de las operaciones de retiro de la volqueta y del vibrocompactador. Adicionalmente, se presentaba un compromiso en la habitabilidad del primer nivel del costado sur de la vivienda, por causa de la presencia de escombros de los muros impactados y de brea en las habitaciones de dicho sector.

Fotografía 3. Vista de la afectación en muros y columna del costado sur de la vivienda de la Carrera 77C No. 59A-32 Sur.

- De no ejecutarse las reparaciones en el costado sur de la vivienda, sector afectado por el impacto de la volqueta y del vibrocompactador, pueden producirse agrietamiento y deflexiones importantes en el sector del entrepiso aledaño a la columna afectada, e inclusive el colapso parcial del entrepiso.

- Solicitud de apoyo de la fuerza de tarea para la realización del apuntalamiento preventivo del entrepiso del costado sur de la vivienda de la Carrera 77C No. 59A-32 Sur, que garantizara seguridad para la ejecución de las operaciones de retiro de la volqueta y del vibrocompactador impactados contra la vivienda en mención.

- Al responsable y/o responsables de la vivienda de la Carrera 77C No. 59A-32 Sur, mantener la restricción parcial de uso de las habitaciones del costado sur, localizadas sobre la Calle 59B Sur, hasta que se realicen las acciones tendientes a la reparación de las afectaciones estructurales generadas por el impacto de la volqueta de placas OOB-791 y del vibrocompactador transportado en la camabaja que era remolcada por la volqueta en mención.

- Al responsable y/o responsables de la situación de emergencia, realizar las reparaciones respectivas a las afectaciones estructurales y arquitectónicas generadas por el impacto de la volqueta de placas OOB-791 y del vibrocompactador transportado en la camabaja que era remolcada por la volqueta en mención, para garantizar las condiciones de habitabilidad y de estabilidad estructural en las viviendas de la Carrera 77C No. 59A-32 Sur y de la Calle 59B Sur No. 77B-50; dichas actividades deben ser realizadas bajo la supervisión de personal competente.

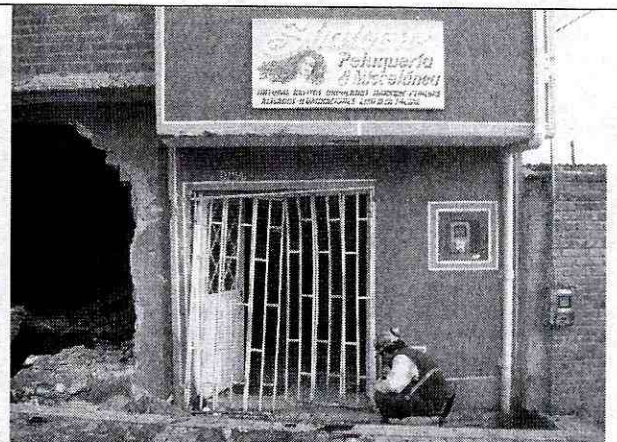
Vivienda de tres (3) niveles en mampostería parcialmente confinada por columnas (carente de vigas), placas de entpiso en concreto y cubierta en tejas onduladas de asbesto cemento soportadas por correas metálicas en tubo rectangular. La punta de la cabina impactó contra la puerta del local comercial que da acceso a la vivienda, localizada en su costado sur. Tras el retiro de la volqueta pudo comprobarse que el evento sólo generó afectación en la carpintería metálica (Fotografía 4); no se identificó ningún tipo de daño o afectación en muros o columnas de confinamiento que pudieran representar un compromiso a la habitabilidad o estabilidad de la edificación.

Fotografía 4. Afectación en la fachada de la vivienda de la Calle 59B Sur No. 77B-50. Solo se registraron daños en la carpintería metálica.

- La estabilidad y habitabilidad de la vivienda de la Calle 59B Sur No. 77B-50 del Barrio Primavera II en la Localidad de Ciudad Bolívar no se encuentran comprometidas en el mediano, por causa de las afectaciones generadas por el impacto de la cabina de la volqueta de placas OOB-791 durante el accidente que tuvo lugar el 12 de junio de 2008, ni por sus deficiencias constructivas relacionadas con la carencia de vigas de amarre en la estructura, ante cargas normales de servicio.
