DIRECCIÓN DE PREVENCIÓN Y ATENCIÓN DE EMERGENCIAS

DIAGNÓSTICO TÉCNICO No. DI-3741
SUBDIRECCIÓN DE EMERGENCIAS
COORDINACIÓN DE ASISTENCIA TÉCNICA
EVENTO No. 90520

REMOCIÓN EN MASA

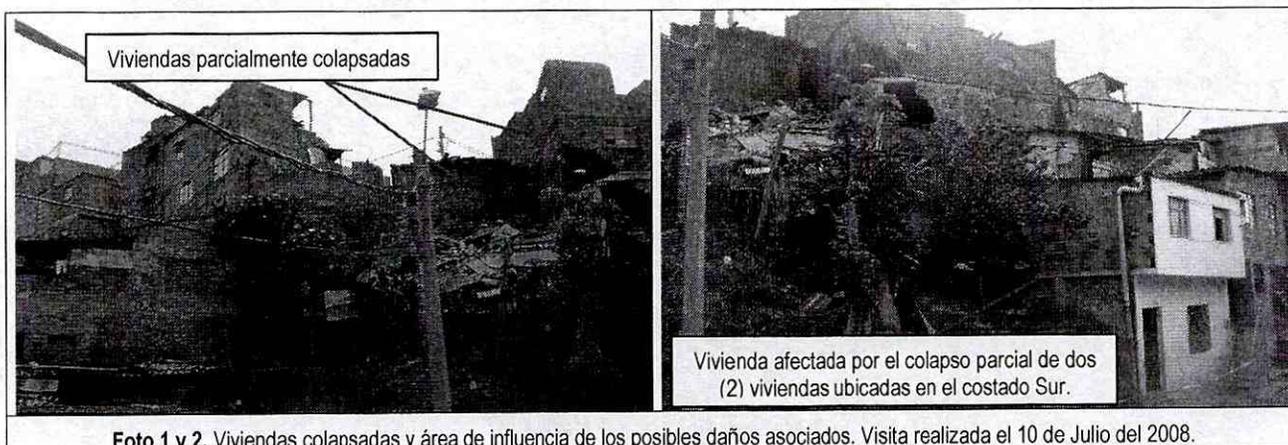
Se presentó la falla del terreno de fundación de las viviendas de la Calle 1F Bis # 0 - 32 Este, y la Calle 1F Bis # 0 - 30 Este, lo que condujo al colapso parcial de aproximadamente el 60 % de la vivienda de la Calle 1F Bis # 0 - 32 Este y el 40 % de la vivienda de la Calle 1F Bis # 0 - 30 Este. De esta manera, el material movilizado durante la falla del terreno de fundación y el colapso parcial de las viviendas, comprometió aproximadamente 20 m³ de material, los cuales se depositaron hacia la parte baja de la ladera, llegando al interior de los predios de la Calle 2 # 0 - 25 Este y la Calle 2 # 0 - 39 Este, sin generar afección directa sobre las estructuras allí emplazadas, sin embargo en la actualidad dicha masa de material genera empujes sobre la vivienda de la Calle 2 # 0 - 25 Este, proceso favorecido por las características topográficas del sector y por la distribución espacial de los predios evaluados.

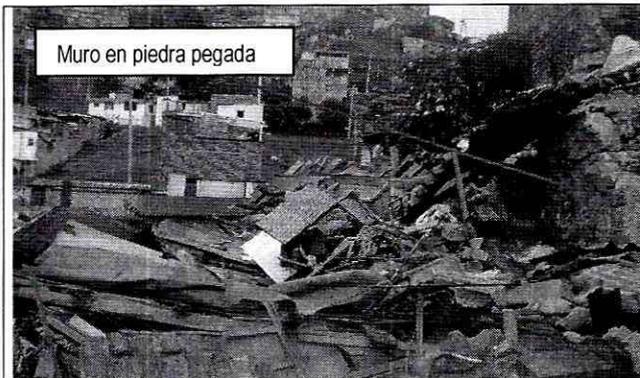
Foto 3. Zona de acumulación de los escombros generados en el colapso de las viviendas evaluadas. Visita realizada el 10 de Julio del 2008.

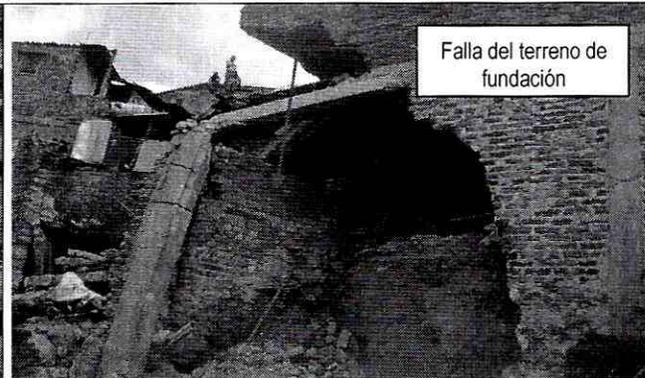
Entre las posibles causas que generaron el colapso parcial de las viviendas ubicadas en la Calle 1F Bis # 0 – 32 Este y en la Calle 1F Bis # 0 – 30 Este, se postula a la falla del terreno de fundación como principal responsable del colapso parcial de las viviendas en comento, proceso fuertemente favorecido, por las deficiencias constructivas de las viviendas parcialmente colapsadas, la falta de sistemas de estabilización y drenaje acordes con las características del sector y acordes con las construcciones emplazadas en el mismo. Por otra parte, la intervención antrópica antitécnica realizada en el sector, resulta ser un factor detonante por resaltar, ya que según informa la comunidad, los responsables del predio de la Calle 1F Bis # 0 – 30 Este, han intervenido en el sector con la construcción de un muro, situación que no pudo ser comprobada durante la atención del evento del 10 de julio del 2008 al sector de la referencia, ya que el estado de las viviendas parcialmente colapsadas y la distribución de los daños, impidió adelantar las verificaciones del caso.

Foto 4. Patología de las estructuras y el terreno de fundación tras el colapso. Visita realizada el 10 de Julio del 2008.

- ✓ A la Alcaldía Local de Santa Fe desde su competencia, adelantar las acciones administrativas correspondientes a fin de que los responsables de los predios de la Calle 1F Bis # 0 – 32 Este y la Calle 1F Bis # 0 – 30 Este, implementen las medidas tendientes al reforzamiento o demolición de las estructuras localizadas en los predios en comento, lo anterior para eliminar o reducir el riesgo de colapso de las viviendas allí emplazadas.
