DIRECCIÓN DE PREVENCIÓN Y ATENCIÓN DE EMERGENCIAS

DIAGNÓSTICO TÉCNICO No. DI -3746
SUBDIRECCIÓN DE EMERGENCIAS
COORDINACIÓN DE ASISTENCIA TÉCNICA
(Radicados FOPAE 2008ER6101 – 2008ER6077)

1. DATOS GENERALES DEL EVENTO

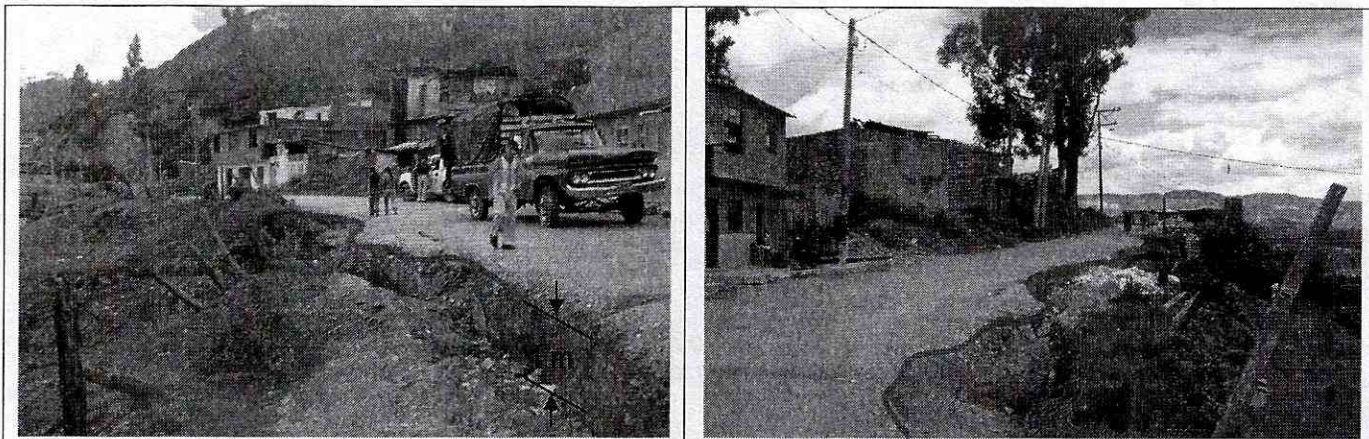
Se presenta un proceso de remoción en masa tipo deslizamiento rotacional, en el costado noroccidental de la vía de la Carrera 5 Este, a la altura de la Calle 1A Bis, el cual tiene cerca de un (1) metro de altura en el escarpe y treinta (30) metros de longitud en la corona y que involucró un volumen cercano a los treinta metros cúbicos; el proceso de remoción en masa generó un desconfinamiento parcial de la banca de la vía de la Carrera 5 Este, sin comprometer la transitabilidad ni estabilidad de la misma en el corto plazo; se aclara que no hay viviendas afectadas por dicho proceso de remoción en masa. (Fotografías 1 y 2).

Las posibles causas de este proceso de remoción en masa tipo deslizamiento rotacional son la falta de un adecuado manejo de las aguas de escorrentía superficial y subsuperficial, la pendiente alta del talud natural, la alta susceptibilidad del material ante este tipo de procesos y las fuertes lluvias que se presentaron en el sector durante la temporada invernal de lo corrido del 2008.

Fotografía No. 1 y 2. Aspecto de la vía de la Carrera 5 Este con Calle 1A Bis. Se aprecia el desconfinamiento parcial de la banca de la vía, en la corona del deslizamiento.

SI	X	NO	CUAL?	Descripción
				Desconfinamiento parcial de la banca de la vía de la Carrera 5 Este con Calle 1A Bis

- Avance retrogresivo del proceso de remoción en masa ubicado hacia el costado Nor-occidental de la Carrera 5 Este con Calle 1A Bis, afectando la transitabilidad de la vía de la Carrera 5 Este en el mediano plazo y posiblemente afectación en los predios ubicados al costado Sur-oriental de la misma.

- La transitabilidad y funcionabilidad de la vía de la Carrera 5 Este, a la altura de la Calle 1A Bis, en el Barrio El Dorado de la Localidad de Santa Fe, no está comprometida en el corto plazo, sin embargo debido a que el proceso de remoción en masa descrito anteriormente puede tener un avance retrogresivo se podría ver comprometida en el mediano plazo.
- Incluir en la Base de Datos de Sitios para Intervención por Fenómenos de Remoción en Masa de la DPAAE, para que se gestione por parte de la entidad o entidades competentes, la realización de diseños y la ejecución de obras de mitigación de riesgo a lo largo del talud afectado; donde también se incluya el mantenimiento y adecuación de los predios ya reubicados.

- A la Alcaldía local de Santa Fe, desde su competencia, adelantar las acciones administrativas tendientes a identificar el responsable que debe implementar las medidas de protección, contención y estabilización del talud vial, en el costado noroccidental de la vía de la Carrera 5 Este con Calle 1A Bis del Barrio El Dorado, así como las medidas necesarias para garantizar el adecuado manejo de la escorrentía superficial y subsuperficial en el talud vial y en la vía.
- A los vecinos del sector de la Carrera 5 Este con Calle 1A Bis, del Barrio El Dorado en la Localidad de Santa Fe, hacer un seguimiento permanente de las condiciones de estabilidad de las edificaciones y del terreno en general, e informar a esta entidad si se presentan cambios importantes que alteren o modifiquen de manera significativa la estabilidad de las mismas.
