DIRECCIÓN DE PREVENCIÓN Y ATENCIÓN DE EMERGENCIAS

DIAGNÓSTICO TÉCNICO No. DI -3755
SUBDIRECCIÓN DE EMERGENCIAS
COORDINACIÓN DE ASISTENCIA TÉCNICA
Evento No. 91120 y Radicado FOPAE 2008ER8761

DIRECCIÓN:	Carrera 5 Este No.1 - 30	ÁREA DIRECTA:	250 m ² Aproximadamente		
BARRIO:	El Dorado	POBLACIÓN ATENDIDA:	77		
UPZ:	96 Lourdes	FAMILIAS	37	ADULTOS	77
LOCALIDAD:	03 Santa Fe	PREDIOS EVALUADOS	2	NIÑOS	0

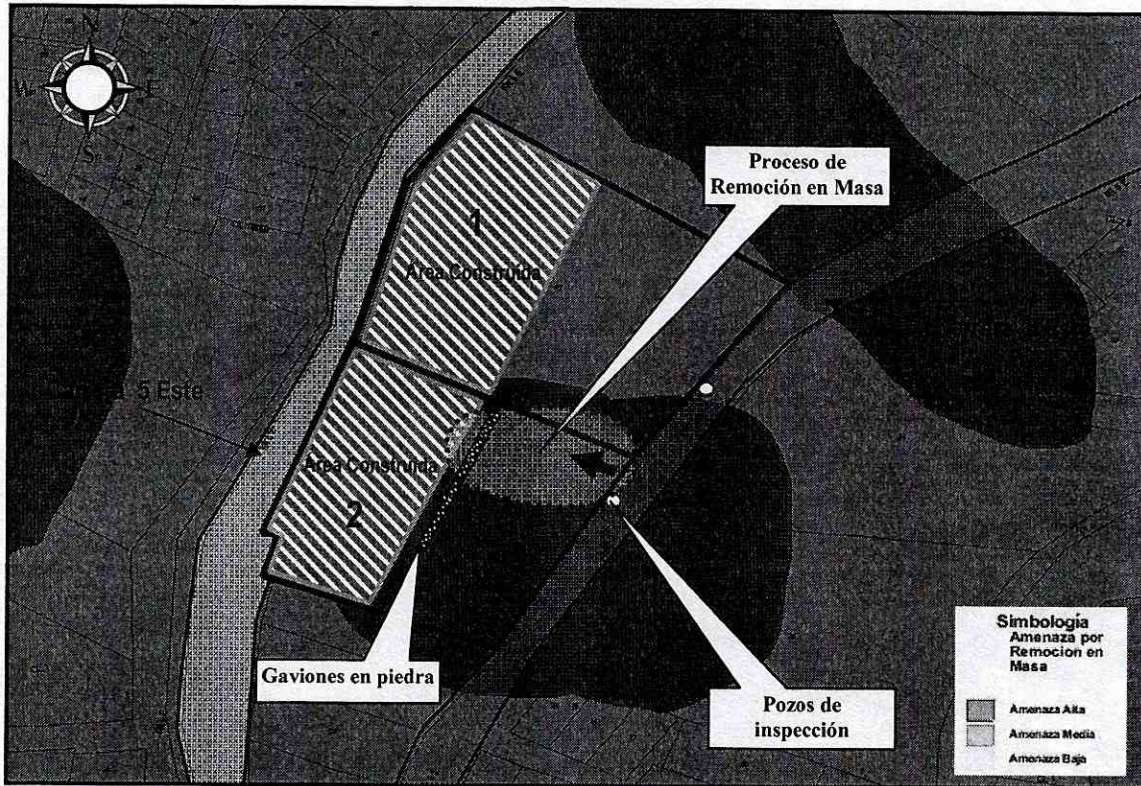
De acuerdo con el Plano Normativo de Amenaza por Remoción en Masa del Plan de Ordenamiento Territorial de Bogotá – POT (Decreto 190 de 2004 por el cual se compilan los decretos 619 de 2000 y 469 de 2003), el sector de la Carrera 5 Este No. 1-30, donde funciona la Empresa Cristal Artesanal Ltda.; se encuentra catalogado en AMENAZA ALTA Y MEDIA por Fenómenos de Remoción en Masa (Ver Figura 1).

Figura 1. Localización del sector evaluado en la Carrera 5 Este y Carrera 6 Este, a la altura de la Calle 1, en el Barrio El Dorado de la Localidad Santa Fe. La zona donde se ubica el sector en comento se encuentra en Amenaza Alta y Media por Fenómenos de Remoción en Masa, según el plano del POT.

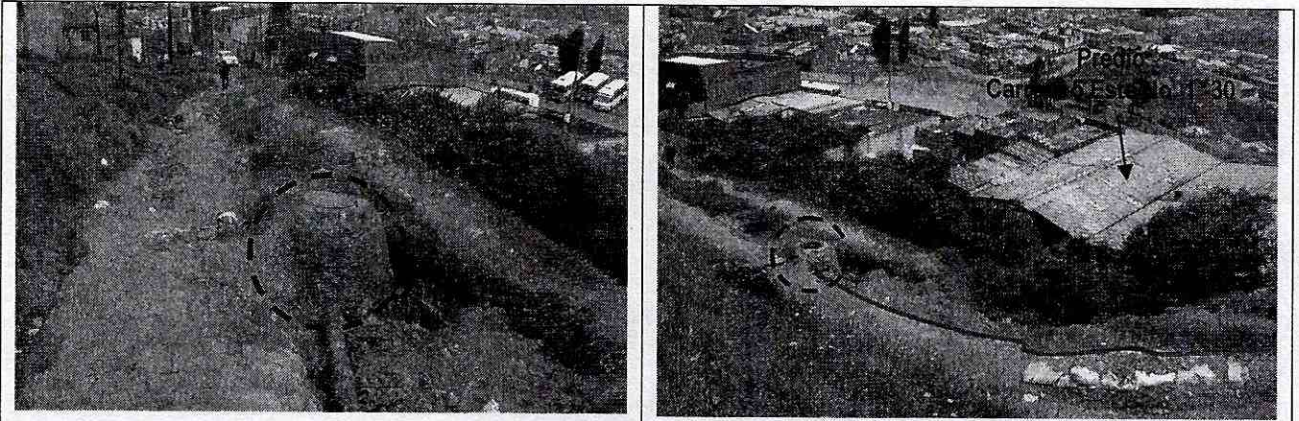
El 29 de Julio de 2008, se presentó un proceso de remoción en masa tipo deslizamiento traslacional con superficie de falla por el contacto suelo – roca, a la ladera de la parte posterior de los predios privados con nomenclatura Carrera 5 Este No. 1-30 y Carrera 5 Este No. 1-40, adyacente al costado noroccidental de la vía local de la Carrera 6 Este, entre Calles 1 y 1A Bis, la morfología del sector en el que se presentó el proceso de inestabilidad corresponde a una ladera de pendiente fuerte ($\beta \approx 45^\circ$). El Proceso de Remoción en Masa generó un escarpe de (1.5) metros de altura por quince (15) metros de longitud en la corona del deslizamiento y que involucró un volumen cercano a los doscientos cincuenta (250) metros cúbicos de suelo limo arcilloso y capa vegetal; El proceso de remoción en masa generó el desconfinamiento y falla parcial de la banca de la vía de la Carrera 6 Este, comprometiendo en la actualidad la transitabilidad y estabilidad de la misma; (Fotografías 1, 2 y 3), así mismo debido a la falla parcial de la banca de la vía posiblemente se ocasionó la ruptura de la red de alcantarillado en el sector de la Carrera 6 Este a la altura de la Calle 1, además de la pérdida de confinamiento

Fotografía No. 1 y 2. Aspecto de la vía de la Carrera 6 Este con Calle 1. Se aprecia el fenómeno de remoción en masa desde el costado oriental de la vía, tomadas el día 29 de Julio de 2008.

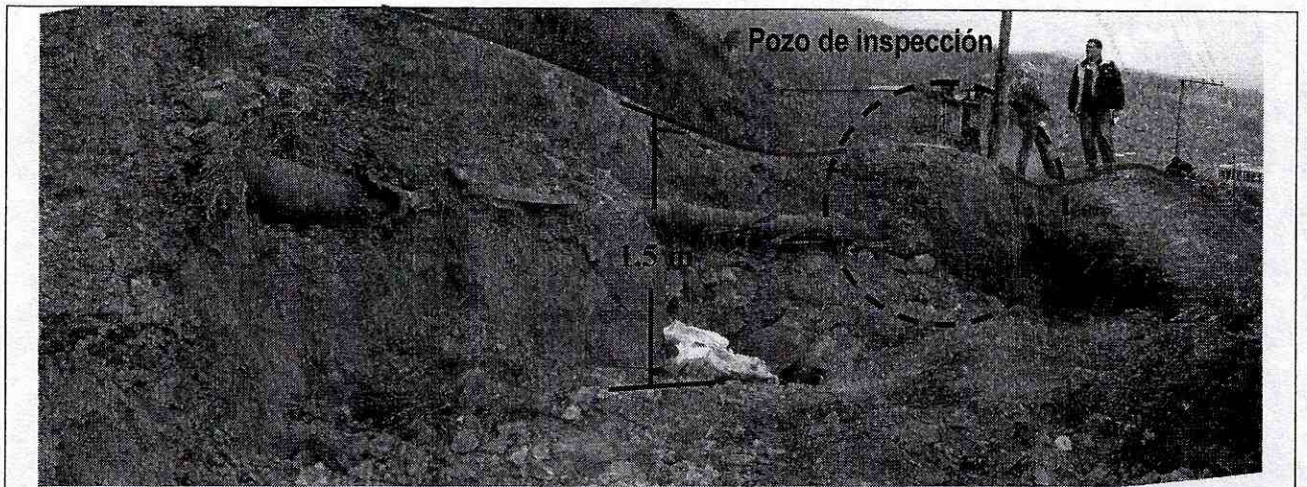
Fotografía No. 3. Aspecto de la vía de la Carrera 6 Este con Calle 1. Se aprecia la falla parcial de la banca de la vía, en la corona del deslizamiento, además de la pérdida de piso de cimentación y/o desconfinamiento del pozo de alcantarillado, fotos tomadas el 29 de Julio de 2008.

- La transitabilidad y funcionalidad de la vía de la Carrera 6 Este, entre Calles 1 y 1A Bis, en el Barrio El Dorado de la Localidad de Santa Fe, está comprometida en la actualidad, por el fenómeno de remoción en masa de tipo traslacional evidenciado y que generó el desconfinamiento y falla parcial de la banca de la vía.

- A la Alcaldía local de Santa Fe, desde su competencia, adelantar las acciones administrativas tendientes a identificar el responsable y/o responsables de implementar las medidas de protección y estabilización geotécnica del talud, en el costado noroccidental de la vía de la Carrera 6 Este, entre Calles 1 y 1A Bis, en el Barrio El Dorado, así como las medidas necesarias para garantizar el adecuado manejo de la escorrentía superficial y subsuperficial en el talud vial y en la vía.

- A la Empresa de Acueducto y Alcantarillado de Bogotá - EAAB, desde su competencia, realizar la evaluación de las redes de alcantarillado en el sector comprendido en la Carrera 6 Este, entre Calles 1 y 1A bis, además de estudiar la posibilidad de ejecutar obras temporales tendientes al traslado o retiro de las redes de este sector, mientras se implementan las medidas de protección y estabilización geotécnica del talud, en el costado noroccidental de la vía de la Carrera 6 Este con Calle 1, en el Barrio El Dorado.

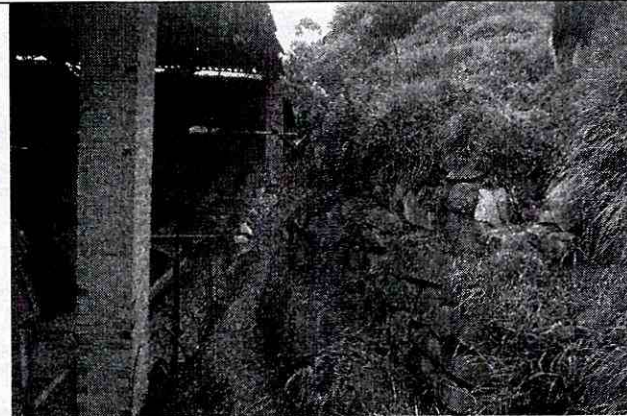
del pozo de la red de alcantarillado sanitario en este sector, el material deslizado se depositó en la parte baja de la ladera correspondiente a la parte posterior de la construcción emplazada en el predio con nomenclatura Carrera 5 Este No. 1 – 30, donde funciona la Empresa Cristal Artesanal Ltda.; cuyo responsable es el señor Luis Alejandro Pachón Alonso. (Fotografías 4 y 5).

Adicionalmente con base en la inspección visual se observó que hacia la parte baja y posterior de la construcción (Costado Oriental) Carrera 5 Este No. 1 – 30, donde funciona la Empresa Cristal Artesanal Ltda., se realizó un talud de corte posiblemente para el emplazamiento de la edificación, donde también se implementó como medida de estabilización geotécnica en el talud de corte, un muro en gaviones de cinco niveles con una longitud aproximada de 15 metros con una altura de 5 metros, el cual presenta deformación por abombamiento en toda su longitud y hacia el costado norte del mismo presenta falla por volcamiento, posiblemente generado por el empuje activo del material contenido.

Fotografía No. 4. Parte posterior del predio de la Carrera 5 Este No. 1 - 30, donde funciona la Empresa Cristal Artesanal Ltda. Se observa hacia el costado sur la deformación por abombamiento o en los gaviones en piedra, fotos tomadas el 29 de Julio de 2008.

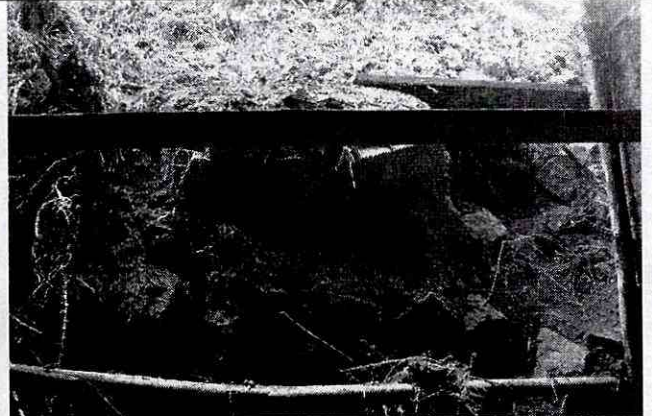
Fotografía No. 5. Parte posterior del predio de la Carrera 5 Este No. 1 - 30, donde funciona la Empresa Cristal Artesanal Ltda. Se observa hacia el costado norte la falla por volcamiento en los gaviones en piedra, fotos tomadas el 29 de Julio de 2008.

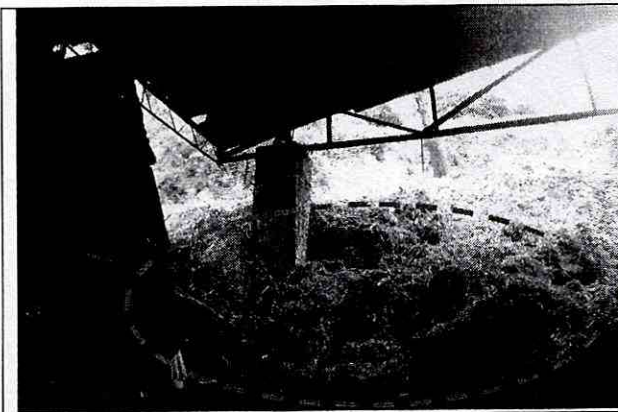
Posteriormente el día 01 de agosto de 2008, personal de la Coordinación de Asistencia Técnica de la Dirección de Prevención y Atención de Emergencias DPAAE, realizó nuevamente visita al sector de la Carrera 5 Este No. 1-30, Empresa Cristal Artesanal Ltda., encontrando que se presentó un avance en el proceso de remoción en masa observado el día 29 de agosto y descrito anteriormente, involucrando un volumen adicional y aproximado a los 80 metros cúbicos. El material deslizado se depositó en la parte baja del talud de corte hecho para el emplazamiento de la edificación, parte posterior de la construcción localizada en el predio de la Carrera 5 Este No. 1 – 30, generando mayores empujes y el consecuente colapso parcial del muro en gaviones hacia el costado nororiental del predio y la malla de cerramiento del mismo, adicionalmente afecto un horno que se encontraba emplazado en este costado de la edificación. (Ver Fotografías No. 6 y 7)

Fotografía No. 5. Se observa un avance en el proceso de remoción en masa que involucró un volumen adicional y aproximado a los 30 Metros cúbicos, afectando la parte posterior de la construcción ubicada en el predio de la Carrera 5 Este No. 1 - 30, donde funciona la Empresa Cristal Artesanal Ltda.; fotos tomadas el 01 de Agosto de 2008.

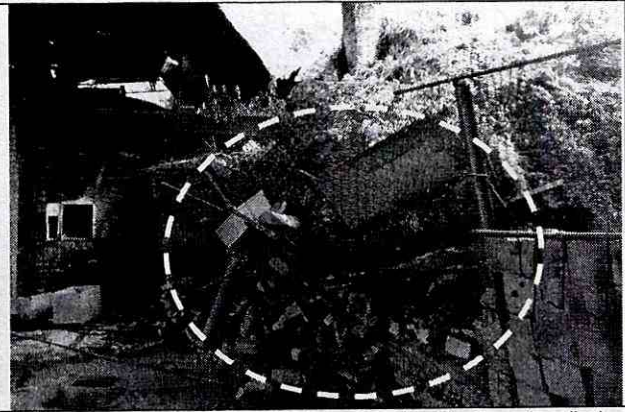
Fotografía No. 6. Parte posterior de la construcción ubicada en el predio de la Carrera 5 Este No. 1 - 30, donde se depositó el material deslizado afectando el muro en gaviones y la malla de cerramiento fotos tomadas el 01 de Agosto de 2008.
