DIAGNÓSTICO TÉCNICO No. DI-3756
SUBDIRECCIÓN DE EMERGENCIAS
COORDINACIÓN DE ASISTENCIA TÉCNICA
EVENTO No. 90041

DIRECCIÓN:	Transversal 16F Bis # 49D – 31 Sur	ÁREA DIRECTA:	2500 m ²				
BARRIO:	El Socorro III Sector	POBLACIÓN ATENDIDA:	14				
UPZ:	54 - Marruecos	FAMILIAS	1	ADULTOS	6	NIÑOS	8
LOCALIDAD:	4 – Rafael Uribe Uribe	PREDIOS EVALUADOS	1

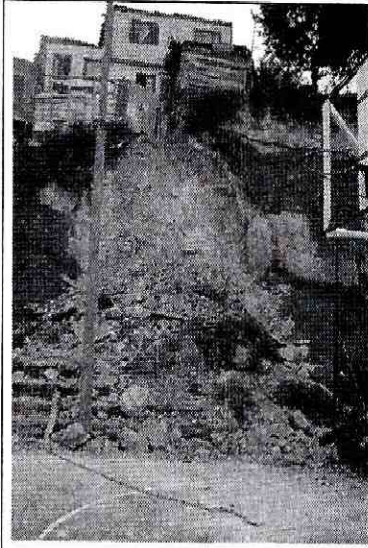
Se presentó el desprendimiento de aproximadamente 15 metros cúbicos de material, provenientes de un talud de corte con altura cercana a los 15 metros, inclinación aproximadamente vertical y longitud cercana a los 100 metros. Talud de corte posiblemente asociado a un antiguo frente de explotación de materiales (antigua cantera) y a las labores desarrolladas en la zona para el emplazamiento del Parque El Socorro. Adicionalmente, el material desprendido conformaba aproximadamente un 5 % del terreno de fundación donde se emplaza el patio de ropas de la vivienda ubicada en la Transversal 16F Bis # 49D – 31 Sur, y su movimiento ocasionó la acumulación de material en la parte baja del talud donde se ubica el Parque El Socorro, el cual fue cubierto por escombros en un área cercana a los 400 metros cuadrados, proceso favorecido por las características topográficas del sector y la distribución espacial de las estructuras evaluadas.

Foto 1. Vista frontal de la zona afectada por el proceso de remoción en masa.

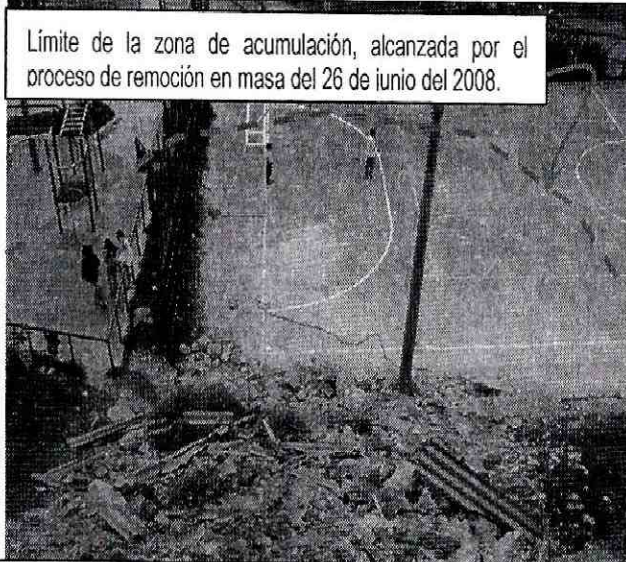
Límite de la zona de acumulación, alcanzada por el proceso de remoción en masa del 26 de junio del 2008.

Foto 2. Zona del Parque El Socorro parcialmente cubierta por los escombros generados en el proceso de remoción en masa.

SI	X	NO	CUAL?	
				Acumulación de material en el Parque de Recreación El Socorro, sin generar daño en las estructuras allí emplazadas.

- Solicitud a la Alcaldía Local de Rafael Uribe Uribe, para que desde su competencia, establezca el o los responsables de mantener la Restricción Parcial de Uso del sector sur oriental del parque El Socorro, especialmente en la zona demarcada como área de acumulación de los materiales potencialmente inestables que pudiesen desprenderse del talud de corte ubicado al costado occidental del predio de la Transversal 16F Bis # 49D – 31 Sur, (ver fotografía No 2), solicitud realizada mediante Acta No. 003818 del 26 de junio del 2008.

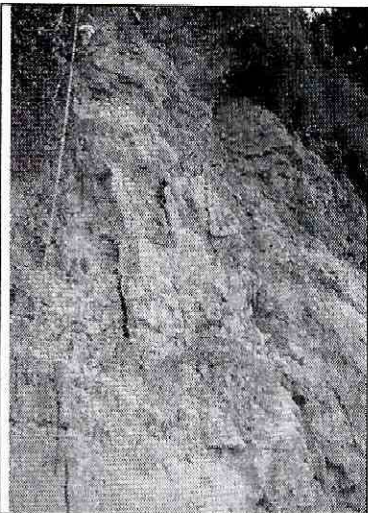
Según inspección visual y la patología de los daños registrados, se postulan como causas posibles para el desprendimiento de material en el talud de corte anteriormente descrito, a las fuertes lluvias ocurridas entre el 1 de Mayo y el 26 de Junio del 2008, junto con la falta de medidas de estabilización y drenaje en el talud de corte en comento, deficiencia acentuada por el mal manejo que los responsables de la vivienda ubicada en el predio de la Transversal 16F Bis # 49D – 31 Sur, dan a las aguas servidas, especialmente aquellas provenientes de los procesos de lavado de ropa, las cuales según inspección visual pueden estarse infiltrando en el talud de corte evaluado.

Foto 1. Grietas en el talud de corte evaluado.

- ✓ A la Alcaldía Local de Rafael Uribe Uribe y al Instituto Distrital para la Recreación y el Deporte, IDRD, desde su competencia, adelantar las acciones administrativas tendientes a determinar el o los responsables de adelantar los estudios y las obras correspondientes que garanticen la estabilidad del talud de corte ubicado en las inmediaciones del predio de la Transversal 16F Bis # 49D – 31 Sur y el Parque El Socorro.

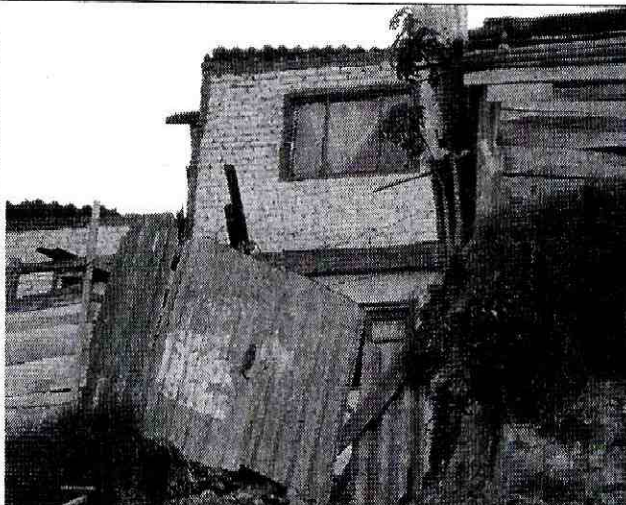
Sobre el talud de corte anteriormente descrito, se emplaza la vivienda de Transversal 16F Bis # 49D – 31 Sur, la cual esta construida en mampostería simple, de dos (2) niveles, con entepiso en concreto reforzado y cubierta en teja de zinc y Asbesto Cemento, la cual presenta deficiencias constructivas especialmente relacionadas con la falta de elementos de confinamiento tipo vigas y columnas.

Foto 2. Características generales y distribución espacial de la vivienda de la Transversal 16F Bis # 49D - 31 Sur.

- ✓ En caso de no existir restricciones y/o condicionamientos al uso del suelo para el predio de la Transversal 16F Bis # 49D – 31 Sur, Barrio El Socorro III Sector de la Localidad de Rafael Uribe Uribe, se recomienda a los responsables del mismo, implementar acciones para el mejoramiento de la calidad de la vivienda, con el apoyo de personal idóneo, garantizando que se cumplan los requerimientos establecidos en la Ley 400 de 1997 (Decreto 33 de 1998 – Norma Colombiana de Diseño y Construcción Sismo Resistente), de acuerdo con la normatividad vigente para el Barrio; para lo cual se deben tramitar los permisos y licencias respectivos.

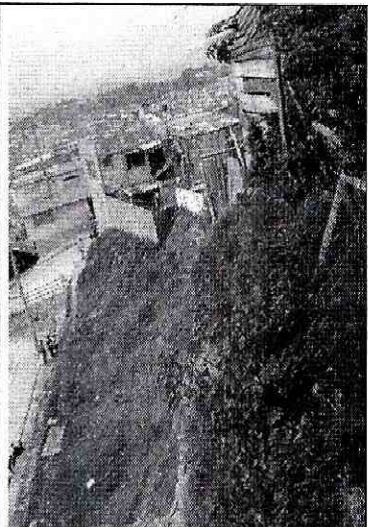
Foto 1. Vista lateral de la zona afectada por el proceso de remoción en masa.

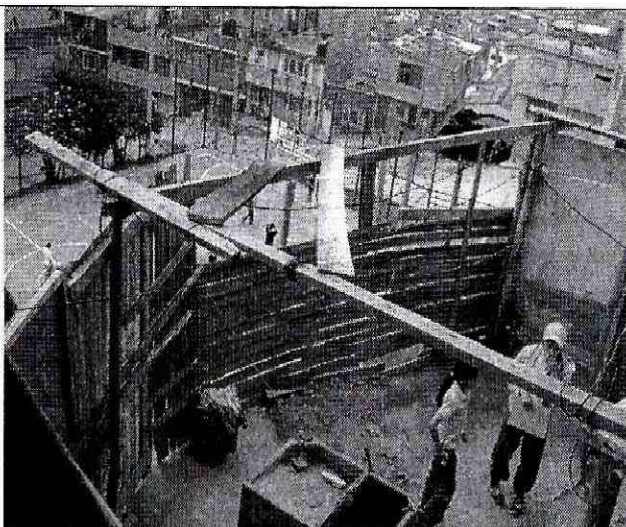
Foto 2. Patio de ropas y ubicación de la zona de lavado perteneciente a la vivienda de la Transversal 16F Bis # 49D - 31 Sur.

#	NOMBRE	DIRECCIÓN	TELÉFONO	P	A	N	DAÑOS EN EDIFICACIÓN
1	Maria del Carmen Rodríguez	Transversal 16F Bis # 49D – 31 Sur	4805372 5697623	14	6	8	Perdida parcial del terreno de fundación donde se emplaza el patio de ropas.
