DIRECCIÓN DE PREVENCIÓN Y ATENCIÓN DE EMERGENCIAS

DIAGNÓSTICO TÉCNICO No. DI-3760
SUBDIRECCIÓN DE EMERGENCIAS
COORDINACIÓN DE ASISTENCIA TÉCNICA
EVENTOS No. 90552 y No. 90997

REMOCIÓN EN MASA

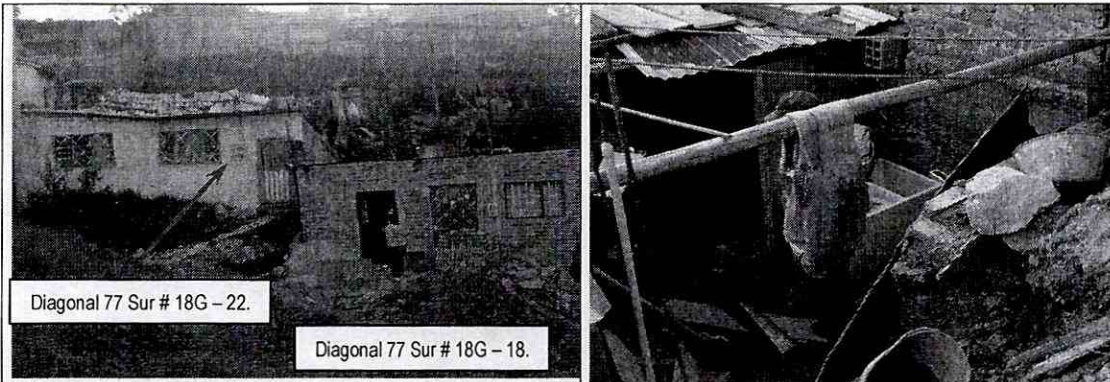
Foto 1 Distribución espacial de las viviendas evaluadas y características topográficas de la zona.

Foto 2. Intervención antrópica reciente en la parte posterior del predio de la Diagonal 77 Sur # 18G - 18.

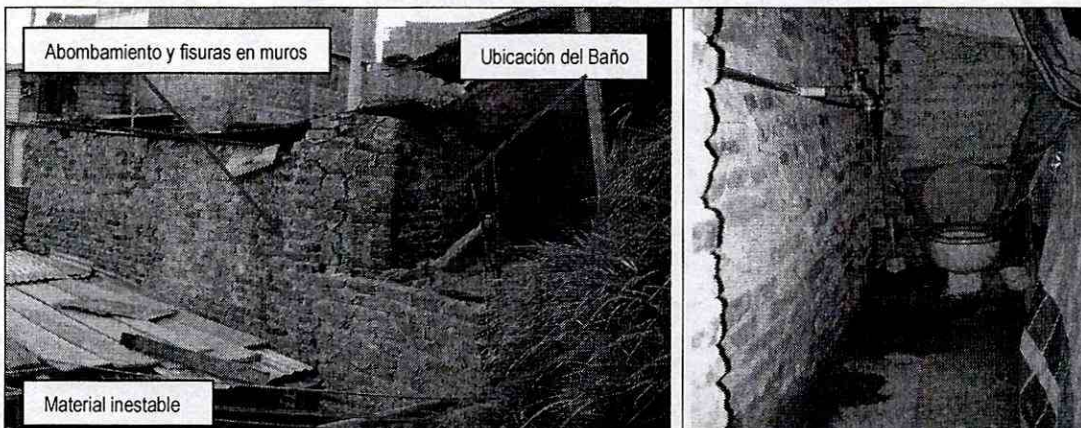
Según inspección visual y la patología de los daños registrados, junto con la distribución espacial y topográfica de las viviendas de la Diagonal 77 Sur # 18G – 22 y la Diagonal 77 Sur # 18G – 18, se postulan como causas posibles para el proceso de remoción en masa tipo rotacional anteriormente descrito, a la intervención antrópica recientemente realizada por los responsables de los predios en comento, consistente en la elaboración de 2 muros dobles en mampostería de

Foto 3. Zona comprometida por el proceso de inestabilidad que compromete el costado Sur Oriental de los predios de la Diagonal 77 Sur # 18G - 22 y la Diagonal 77 Sur # 18G - 18.

Foto 4. Muros dobles en mampostería. Costado Sur del predio de la Diagonal 77 Sur # 18G - 22, donde se ubica el Baño.

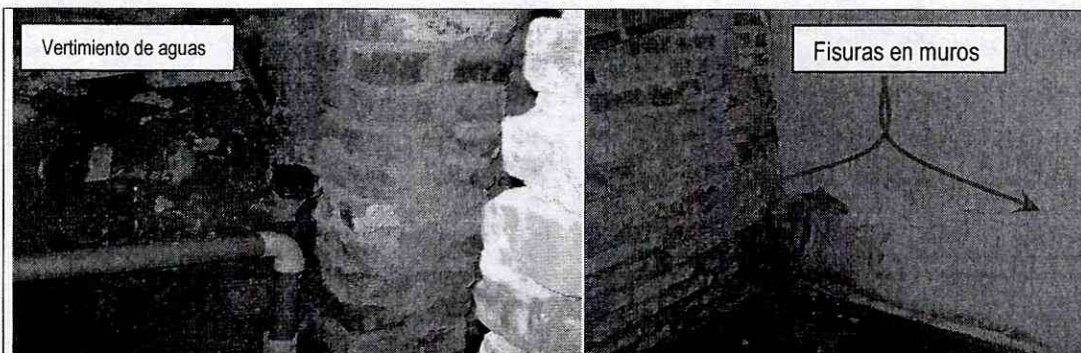
Foto 5. Vertimiento de agua en la base del material potencialmente inestable. Zona donde se ubica el Baño de la vivienda de la Diagonal 77 Sur # 18G - 22.

Foto 6. Fisuras en muros. Según la patología de los daños la posible ruta del material inestable, se ve obstaculizada por la vivienda de la Diagonal 77 Sur # 18G - 18.
