**DIRECCIÓN DE PREVENCIÓN Y ATENCIÓN DE EMERGENCIAS**

**DIAGNÓSTICO TÉCNICO No. DI-3762**  
**SUBDIRECCIÓN DE EMERGENCIAS**  
**COORDINACIÓN DE ASISTENCIA TÉCNICA**  
**EVENTO No. 89827**

<b>DIRECCIÓN:</b>	Calle 76 Sur # 16 - 04	<b>ÁREA DIRECTA:</b>	800 m <sup>2</sup>				
<b>BARRIO:</b>	Casa de Teja	<b>POBLACIÓN ATENDIDA:</b>	8				
<b>UPZ:</b>	68 – El Tesoro	<b>FAMILIAS</b>	1	<b>ADULTOS</b>	5	<b>NIÑOS</b>	3
<b>LOCALIDAD:</b>	Ciudad Bolívar	<b>PREDIOS EVALUADOS</b>	1

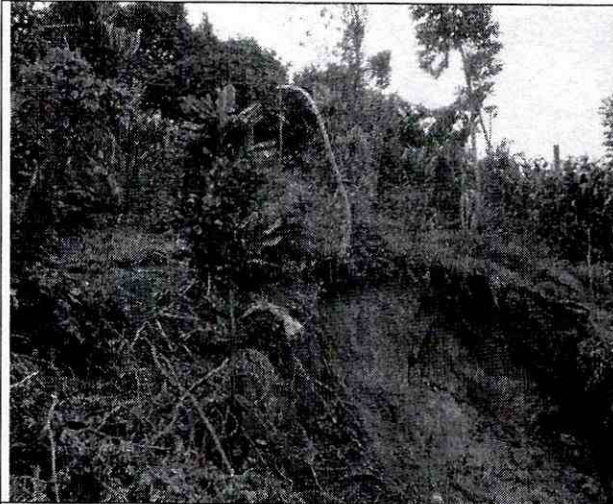
Se presentó el desprendimiento de aproximadamente 15 metros cúbicos de material, provenientes de un talud de corte posiblemente asociado a las labores desarrolladas en el sector para el emplazamiento de la vivienda ubicada en el predio de la Calle 76 Sur # 16 – 04, talud de corte caracterizado por una altura promedio de 4 metros y longitud cercana a los 8 metros. Adicionalmente, el material desprendido se acumulo en la parte baja del talud de corte, comprometiendo aproximadamente un 50% del patio de ropas ubicado en el costado Nort-oriental del predio en comento, proceso favorecido por las características topográficas del sector y la distribución espacial de las estructuras evaluadas y el talud de corte anteriormente descrito.

Según inspección visual y la patología de los daños registrados, se postulan como causas posibles para el desprendimiento de material, a la falta de medidas de estabilización del talud de corte en concreto, junto con la ausencia de medidas para el manejo del agua de escorrentía superficial y subsuperficial, así como la intervención antrópica antitécnica, realizada en el costado norte oriental del predio de la Calle 76 Sur # 16 - 04, intervención principalmente relacionada con la ejecución de labores agrícolas en el sector.

Foto 1. Corona del deslizamiento y características generales de la Zona.

- ✓ A los responsables del predio ubicado en la Calle 76 Sur # 16 – 04, en el caso de no existir restricciones y/o condicionamientos al uso del suelo para el predio en comento, implementar acciones tendientes para estabilizar el talud de corte ubicado hacia la parte posterior (costado norte oriental) de la vivienda, dichas acciones deberán llevarse a cabo con el apoyo de personal idóneo, mediante la conformación de obras de protección geotécnica, las cuales deben contar con un sistema de drenaje para la evacuación de las aguas superficiales y subsuperficiales, garantizando que se cumplan los requerimientos establecidos en la Ley 400 de 1997 (Decreto 33 de 1998 - Norma Colombiana de Diseño y Construcción Sismo Resistente), de acuerdo con la normatividad vigente, para lo cual se deben tramitar los permisos y licencias respectivos.

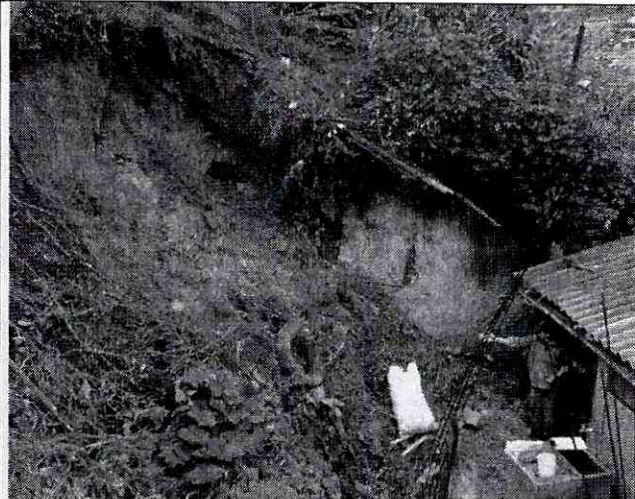
En la parte posterior del predio de la Calle 76 Sur # 16 - 04, y hacia el costado sur occidental del talud de corte evaluado, se emplaza una vivienda prefabricada de un nivel con cubierta en teja de Asbesto Cemento, la cual no resulto afectada por el desprendimiento de material que ocupo aproximadamente el 50 % del patio de ropas ubicado en el costado norte oriental del predio en concreto. Por otra parte, y según inspección visual en el sector no se encontró evidencia de procesos de remoción en masa activos de carácter general.

Foto 2. Cuerpo del proceso de remoción en masa y afección del mismo al predio de la Calle 76 Sur # 16 - 04.

#	NOMBRE	DIRECCIÓN	TELÉFONO	P	A	N	DAÑOS EN EDIFICACIÓN
1	Yolanda Rodríguez	Calle 76 Sur # 16 - 04	7903609	8	5	3	Acumulación de material en el patio de ropas.
