DIRECCIÓN DE PREVENCIÓN Y ATENCIÓN DE EMERGENCIAS

DIAGNÓSTICO TÉCNICO No. DI-3763
SUBDIRECCIÓN DE EMERGENCIAS
COORDINACIÓN DE ASISTENCIA TÉCNICA
RADICADO FOPAE # 2008ER5562 – EVENTO 90681

DIRECCIÓN:	- Carrera 17H Este No. 33-12 Sur (Lote 16 Manzana 22) - Lote 10 Manzana 21 (sin nomenclatura) - Carrera 17G Este No. 30-59 sur Lote 11 Manzana 21	ÁREA DIRECTA:	0.1 Ha		
BARRIO:	Desarrollo Corinto	POBLACIÓN ATENDIDA:	16		
UPZ:	32 - San Blas	FAMILIAS	3	ADULTOS	11
LOCALIDAD:	4 San Cristóbal	PREDIOS EVALUADOS	3	NIÑOS	5

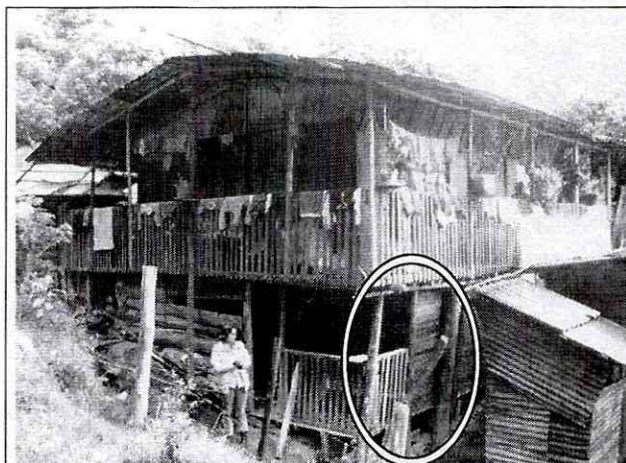
Se presentó un avance en el proceso de reptación de la ladera, que tiene lugar en el costado oriental del Desarrollo Corinto y que ya había sido referenciado en el DI-2977; el proceso se evidencia por la pérdida de verticalidad de algunos elementos de apoyo (palafitos) del costado norte de la unidad habitacional del costado oriental del predio de la Carrera 17H Este No. 33-12 Sur (Lote 16, Manzana 22) la cual consiste en una construcción de un (1) nivel en madera con piso de madera y cubierta en teja de zinc soportada por elementos de madera (Fotografía 1). La vivienda se encuentra apoyada en elementos verticales tipo palafito los cuales están hincados simplemente sobre el terreno sin ningún tipo de zapata o apoyos (Fotografía 2).

Fotografía 1. Vista de la vivienda ubicada en el predio de la Carrera 17H Este No. 33-12 Sur (Mz22, Lt16); unidad habitacional oriental. Apréciense los elementos del costado norte que presentan pérdida de verticalidad posiblemente por el avance en el proceso de reptación que se evidenció en el DI-2977 (21-05-2008).

- Evacuar e incluir con Prioridad Técnica 1 en el Programa de Reasentamiento de Familias Localizadas en Zonas de Alto Riesgo NO Mitigable del predio de la Carrera 17H Este No. 33-12 Sur (Lote 16, Manzana 22) en el Desarrollo Corinto de la Localidad de San Cristóbal.

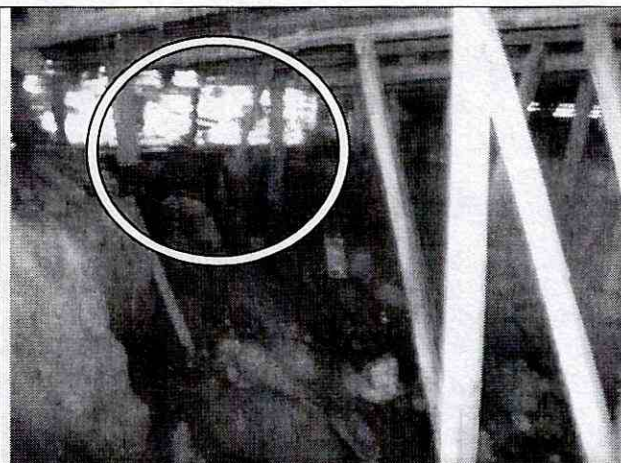
Adicionalmente, se observó que se presenta saturación, erosión y socavación del suelo de cimentación de la unidad habitacional, procesos que han sido causados posiblemente por las aguas de la quebrada El Triángulo sobre cuyo cauce la vivienda se encuentra emplazada. Al momento de la visita, dos de los apoyos habían perdido el material de soporte y se encontraban en el aire, pero en virtud de la redundancia suministrada por la gran cantidad de apoyos (más de 20) se consideró que la estabilidad y habitabilidad de la vivienda no se encontraban comprometidas.

Fotografía 2. Vista de los apoyos tipo palafito que soportan la unidad habitacional oriental del predio de la Carrera 17H Este No. 33-12 Sur (Mz22, Lt16). Se indican los elementos que perdieron terreno de soporte posiblemente por el avance en el proceso de reptación que se evidenció en el DI-2977 (21-05-2008).

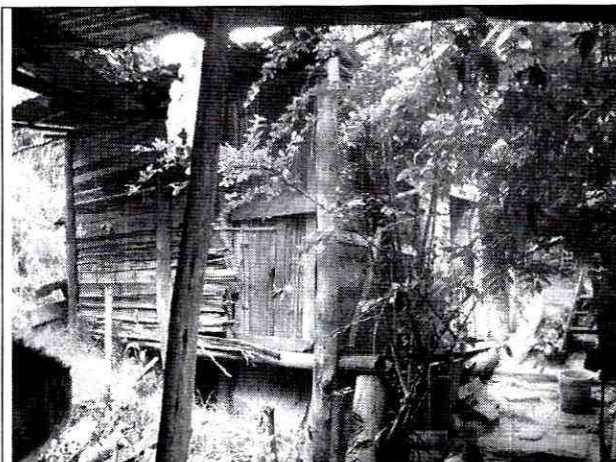
En el costado occidental del predio se localiza otra unidad habitacional consistente en una vivienda de un (1) nivel con muros en madera, cubierta en teja de zinc soportada por elementos de madera, emplazada sobre un relleno para cuyo confinamiento se construyó un tablestacado de construcción artesanal (Fotografía 3). Adicionalmente, en el costado occidental y contra el camino peatonal de la Carrera 16 Este, se generó un talud de corte de cerca de 2.50 m de altura, sin medidas de estabilización ni de control de aguas superficiales o subsuperficiales, en el cual se presenta erosión con evidencias de algunos flujos de material de menor magnitud (aproximadamente 0.5 m³) que se habían acumulado contra la vivienda pero sin comprometer su habitabilidad ni su estabilidad (Fotografía 4).

Fotografía 3. Unidad habitacional del costado occidental del predio de la Carrera 17H Este No. 33-12 Sur, Mz 22 Lt 16 (21-05-2008).

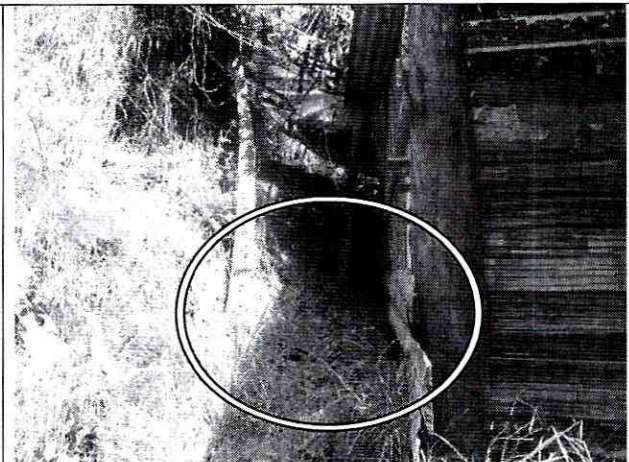
Fotografía 4. Acumulación de material proveniente de flujos menores de material, contra la unidad habitacional occidental del predio de la Carrera 17H Este No. 33-12 Sur, Mz 22 Lt 16 (21-05-2008).

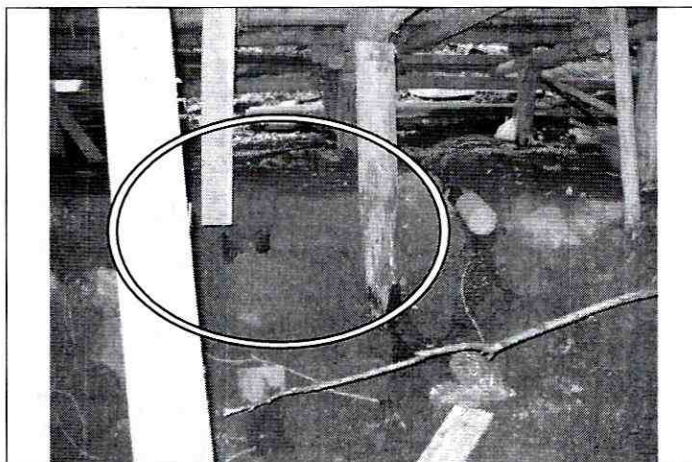
Se presentó un nuevo avance en los procesos de reptación, erosión y socavación del terreno de cimentación de la unidad habitacional localizada en el costado oriental del predio de la Carrera 17H Este No. 33-12 Sur (Lote 16, Manzana 22), apreciándose que hay 6 apoyos que han perdido el soporte y se encuentran en el aire, los cuales están concentrados en el sector nororiental de la vivienda. Adicionalmente, algunos de los elementos que se encuentran expuestos por causa de la pérdida del material de apoyo se aprecian carcomidos posiblemente por causa de la humedad, lo que sugiere la idea que otros elementos que aún se encuentran confinados por el suelo han perdido su capacidad de carga (Fotografía 5). De acuerdo a lo apreciado durante la inspección visual se concluyó que la estabilidad de la vivienda se encuentra comprometida en el corto plazo ante cargas normales de servicio. La inspección de la unidad habitacional del costado occidental del predio permitió apreciar que no se han presentado en esta cambios significativos respecto a la situación apreciada en la visita del 21 de mayo de 2008.

Fotografía 5. Elementos verticales de apoyo de la vivienda localizada en el costado oriental del predio de la Carrera 17H Este No. 33-12 Sur (Mz 22 Lt 16). Los elementos se encuentran carcomidos y sin suelo de soporte posiblemente por el avance en el proceso de reptación que se evidenció en el DI-2977 (16-07-2008).

- La estabilidad y habitabilidad de la vivienda de la Carrera 17H Este No. 33-12 Sur (Lote 16, Manzana 22) en el Desarrollo Corinto de la Localidad de San Cristóbal se encuentran comprometidas en el corto plazo a causa del avance continuo que ha presentado el proceso de reptación que afecta la ladera, además de la saturación, erosión y socavación del terreno sobre el cual se emplaza la vivienda, que han generado pérdida del apoyo de varios de los elementos verticales y el deterioro por exposición prolongada a la humedad de algunos de dichos elementos verticales.

- Solicitud de evacuación de la vivienda que conforma la unidad habitacional del costado oriental del predio de la Carrera 17H Este No. 33-12 Sur (Lote 16, Manzana 22), mediante Acta No. 003623 del 16 de julio de 2008.

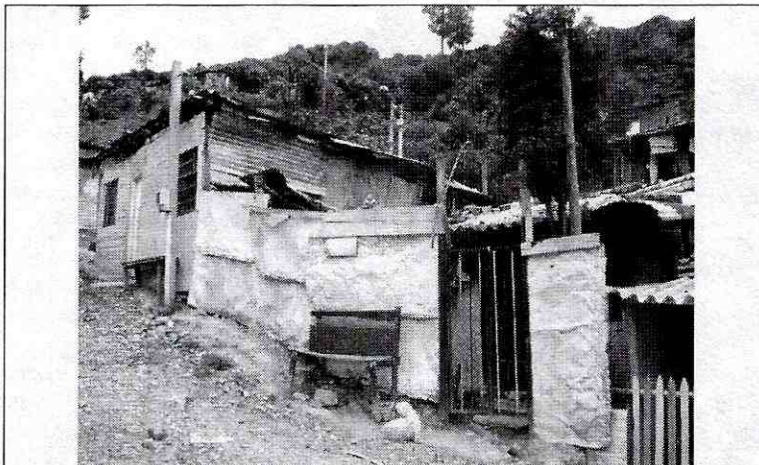
Adicionalmente se realizó inspección visual de las viviendas localizadas en los predios del Lote 10 (con dirección Carrera 17G Este No. 30-59 Sur) y el Lote 11 de la Manzana 21 (sin nomenclatura), las cuales se encuentran separadas por un talud de corte de cerca de 1.50 m realizado sin ninguna medida de estabilización ni de manejo de aguas superficiales y subsuperficiales, el cual presenta evidencias de inestabilidad reflejadas en flujos y desprendimientos menores de material en la zona posterior de los predios (Fotografía 6).

Fotografía 6. Viviendas localizadas en el Lote 11 (izquierda) y en el Lote 10 (derecha), de la Manzana 21.

- Avance en el proceso de inestabilidad del talud de corte localizado entre las viviendas localizadas en los lotes 10 y 11 de la Manzana 21, con posibilidad de colapso parcial en el mediano plazo de la vivienda localizada en la corona del talud (Lote 11) y afectación severa con posibilidad de colapso parcial de la vivienda localizada en la pata del mismo.

- Como medida temporal de mitigación del riesgo, se recomendó cubrir con 7 m de plástico suministrado por la DPAE a la comunidad, la zona donde se ubica la corona del talud de corte ubicado entre las viviendas localizadas en los lotes 10 y 11 de la Manzana 21, con el objeto de reducir la infiltración de agua que pueda deteriorar las condiciones de estabilidad del talud afectado.

- Se recomienda a los responsables, de las viviendas localizadas en los predios del Lote 10 de la Manzana 21 (Carrera 17G Este No. 30-59 Sur) y del Lote 11 de la Manzana 21 (sin dato de dirección), en el Desarrollo Corinto realizar un seguimiento permanente de las condiciones de estabilidad de las mismas y del terreno en general e informar a esta entidad si se presentan cambios importantes que alteren o modifiquen su estabilidad.

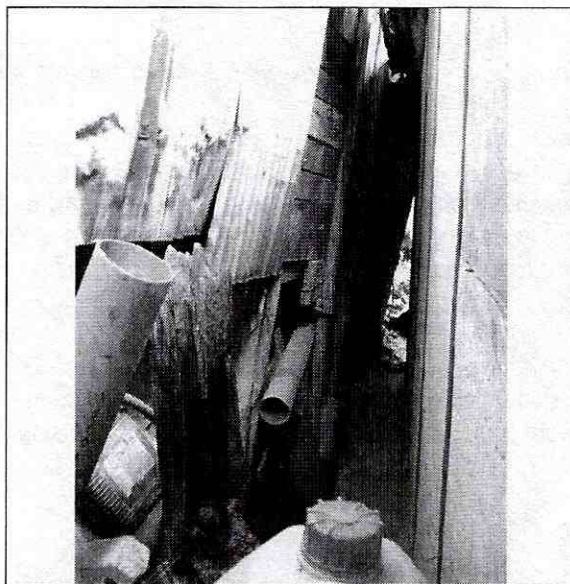
La vivienda del Lote 11 de la Manzana 21, localizada en la parte alta del talud de corte consiste de una construcción de un (1) nivel con muros de madera, cubierta en tejas de zinc soportada por elementos de madera; presenta pérdida de verticalidad en los muros del costado norte localizados sobre la corona del talud de corte (Fotografía 7). En la parte baja del talud de corte, en la zona frontal del predio del Lote 10 de la Manzana 21, se encuentra una vivienda de un (1) nivel en paneles prefabricados de mortero reforzados con elementos metálicos en l y con cubierta en tejas de asbesto-cemento soportadas por elementos de madera; en la zona posterior se encuentra una construcción de dos (2) niveles con estructura y entepiso en madera, muros perimetrales en lámina de zinc y material de recuperación y cubierta en teja de zinc soportada por elementos de madera; el material procedente del talud se ha acumulado en la parte posterior de la vivienda generando un ligero empuje sobre la vivienda y problemas de humedad en el costado sur de la misma. En ninguna de las dos construcciones se apreció un compromiso en la habitabilidad o estabilidad en el corto plazo ante cargas normales de servicio.

Fotografía 7. Pérdida de verticalidad de muros de la vivienda del Lote 11 MZ 21, emplazada en la parte alta del talud de corte.
