DIRECCIÓN DE PREVENCIÓN Y ATENCIÓN DE EMERGENCIAS

DIAGNÓSTICO TÉCNICO No. DI-3782
SUBDIRECCIÓN DE EMERGENCIAS
COORDINACIÓN DE ASISTENCIA TÉCNICA
EVENTO No. 89815

ATENDIÓ: MARCO ANTONIO AMAYA ARCINIEGAS				REPORTÓ	
COE:	29	MOVIL:	2, 4	Cuerpo Oficial de Bomberos de Bogotá – COBB	
FECHA:	21, 22 y 27 de junio del 2008	HORA:	5:00 pm

DIRECCIÓN:	Carrera 23A # 70 – 08 Sur	ÁREA DIRECTA:	72 m ²				
Barrio:	Brisas del Volador	POBLACIÓN ATENDIDA:	3				
UPZ:	67 – Lucero	FAMILIAS	1	ADULTOS	2	NIÑOS	1
LOCALIDAD:	19 – Ciudad Bolívar	PREDIOS EVALUADOS	1

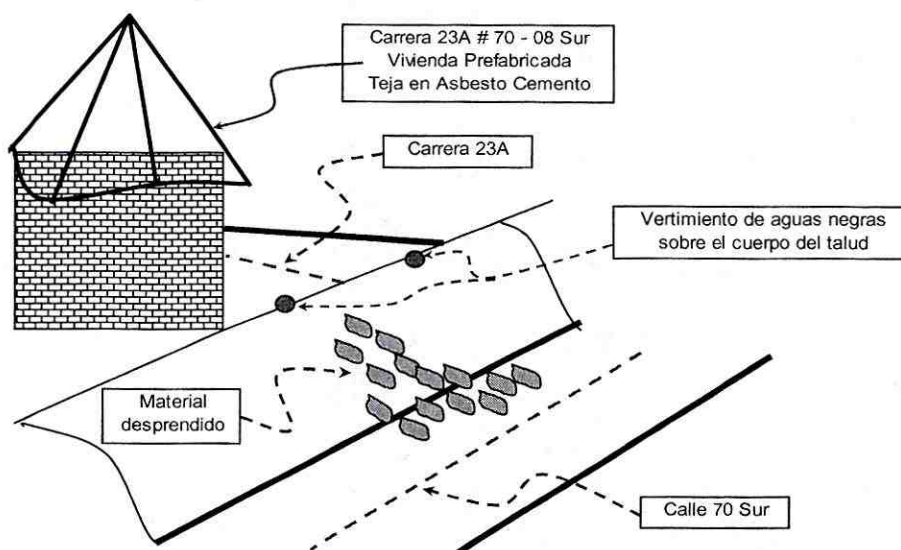
Se presentó el desprendimiento de aproximadamente 10 m³ de material, provenientes de un talud de corte vial ubicado hacia el costado Nort-occidental del predio de la Carrera 23A # 70 – 08 Sur, en límites con la Calle 70 Sur; talud de corte vial de aproximadamente 2.5 metros de altura, longitud cercana a 150 metros e inclinación aproximadamente vertical. Adicionalmente, el material desprendido, se depositó en la parte baja del talud en mención, cubriendo cerca de un 30 % del ancho de la Calle 70 Sur, a la altura de la Carrera 23A, sin generar daños directos sobre la estructura de la vivienda ubicada en el predio de la Carrera 23A # 70 – 08 Sur (Ver Figura 1).

Figura 1. Distribución espacial de la vivienda evaluada en el predio de la Carrera 23A # 70 – 08 Sur, el talud de corte vial, la Calle 70 Sur y la Carrera 23A, Barrio Brisas del Volador de la Localidad de Ciudad Bolívar.

Entre las causas posibles que ocasionaron el desprendimiento de material en el talud de corte vial anteriormente descrito, esta el vertimiento continuo de aguas negras sobre el cuerpo del talud en mención; aguas negras que según la inspección visual del sector, provienen de las viviendas vecinas al predio de la Carrera 23A # 70 – 08 Sur y de la misma vivienda evaluada en el predio en comento, cuyas aguas negras son conducidas por tubería hacia la corona del talud de corte vial evaluado. Adicionalmente, el proceso de inestabilidad resulta favorecido por la ausencia de medidas de estabilización y drenaje en el talud de corte vial afectado por el proceso de remoción en masa comento.

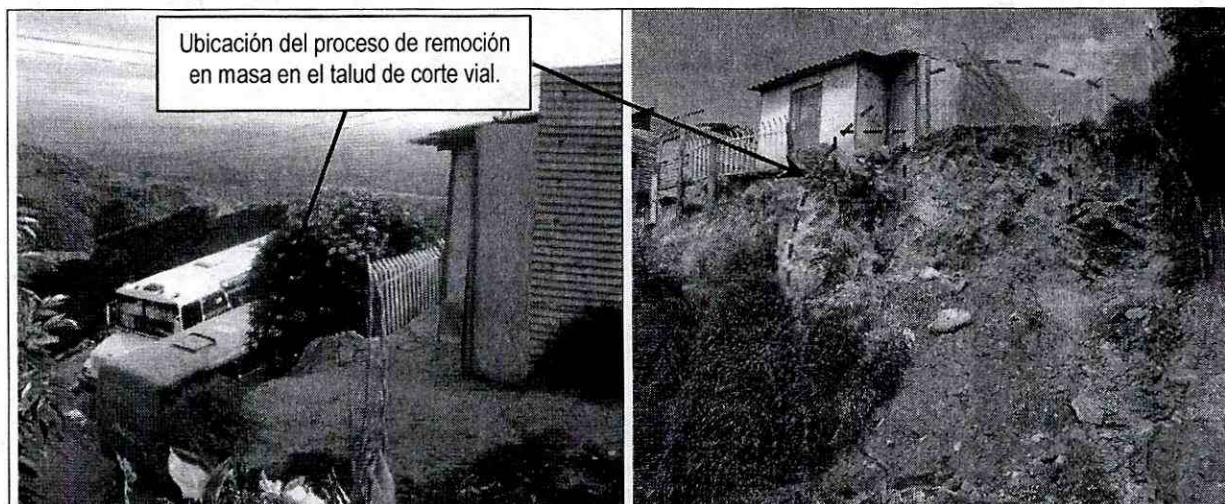
Sobre el talud de corte vial y hacia la parte posterior de la corona del mismo, se ubica el predio de la Carrera 23A # 70 – 08 Sur, en el cual se emplaza una vivienda prefabricada de un (1) nivel, con cubierta en teja de Asbesto Cemento, cuyos muros de cerramiento ubicados hacia el costado occidental del predio evaluado, se encuentran aproximadamente a 1 metro del escarpe principal, perteneciente al talud de corte vial existente entre los límites del predio de la 23A # 70 – 08 Sur y la Calle 70 Sur.

Dada la distribución espacial de la vivienda evaluada, la Calle 70 Sur y el talud de corte vial afectado por el proceso de remoción en masa anteriormente descrito, de no implementarse las medidas de mitigación adecuadas, entre las cuales se encuentra el cese de los vertimientos de aguas negras sobre el cuerpo del talud de corte vial en comento, es posible que se presente un avance en el proceso de inestabilidad que afecta el talud de corte vial, pudiendo comprometer el terreno de cimentación de la vivienda ubicada en el predio de la 23A # 70 – 08 Sur y por lo tanto la estabilidad estructural y habitabilidad de la misma.

Foto 1 y 2. Distribución espacial de la vivienda ubicada en el predio de la Carrera 23A # 70 – 08 Sur, el talud de corte vial afectado por el proceso de remoción en masa y la Calle 70 Sur.

- ✓ A los responsables del predio la Carrera 23A # 70 – 08 Sur, Barrio Brisas del Volador de la Localidad de Ciudad Bolívar, se les recomienda modificar el punto de acceso a la vivienda ubicada en el predio en mención, ya que dada la ubicación actual de la misma y su cercanía con el escarpe principal, su uso frecuente puede presentar riesgo para sus habitantes, dada su área libre de circulación. De esta manera y dada la distribución espacial de la vivienda y de las estructuras cercanas a la misma, se postula como zona segura el costado sur oriental del predio en mención.

- ✓ A la alcaldía Local de Ciudad Bolívar desde su competencia, apoyar las labores para el retiro del material desprendido, el cual se depositó en la Calle 70 Sur, a la altura de la Carrera 23A y hacia el costado norte occidental del predio de la Carrera 23A # 70 – 08 Sur, Barrio Brisas del Volador.

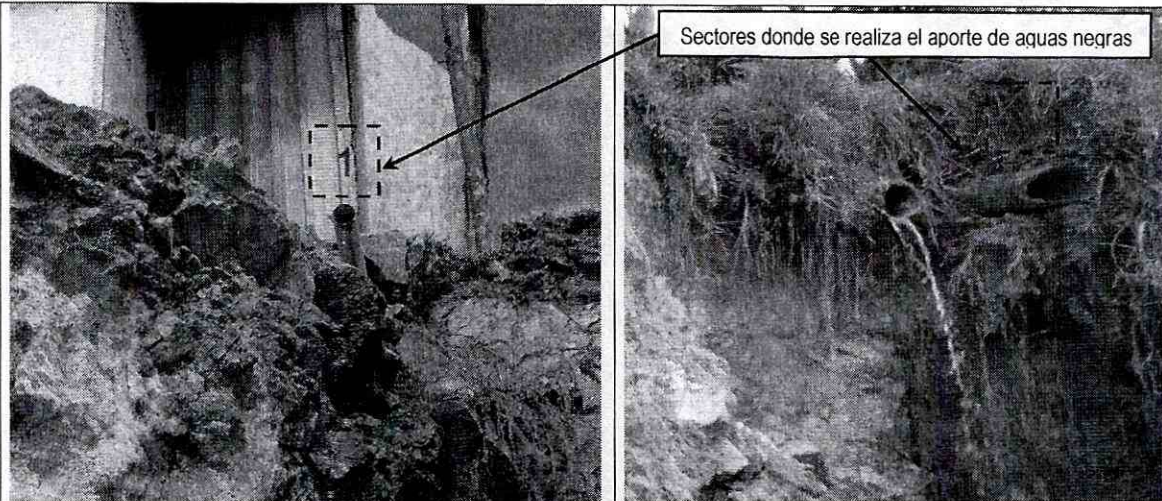
Foto 3 y 4. Puntos de aporte de aguas negras sobre el cuerpo del talud de corte vial de la Calle 70 Sur a la altura de la Carrera 23A. El estado de de la zona afectada por el proceso de remoción, parece indicar que el vertimiento de las aguas negras a sido continuo y mantenido por largo tiempo. Ver puntos 1 y 2 de las Fotografías 1 y 2.

- ✓ A la alcaldía Local de Ciudad Bolívar desde su competencia, llevar a cabo las labores administrativas tendientes establecer el o los responsables de implementar las obras de protección y estabilización del talud de corte vial afectado, así como las medidas para el adecuado manejo del drenaje superficial y subsuperficial en el sector.
