DI-3785

**DIAGNÓSTICO TECNICO No. 3785 - CAMBIO DE PRIORIDAD
PROGRAMA DE REASENTAMIENTO – ALTO RIESGO NO MITIGABLE
SUBDIRECCION DE GESTION TERRITORIAL**

DIRECCIÓN:	Calle 73G No. 76 – 25 sur (Mz. 14 lote 28)	ÁREA:	144 m2
BARRIO:	CARACOLI	POBLACIÓN BENEFICIADA:	
UPZ:	69 Ismael Perdomo	FAMILIAS	2
LOCALIDAD:	19 Ciudad Bolívar	PERSONAS	6
NOMBRE:	CARLOS JULIO SALGADO ARIEL MOSQUERA	PREDIOS EVALUADOS:	2
FECHA DE VISITA:	15- Agosto -2008	PRIORIDAD:	2
FECHA DE VISITA:		IDENTIFICADOR SIRE	2007-19- 9636 2007-19 -9534
RADICADO FOPAE: 2008ER9120 y 2008ER9772

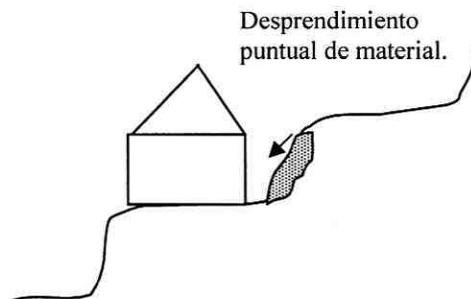
El predio localizado en la Carrera 73 H # 76 – 19 sur (Mz. 14 lote 28 ó Mz. 15 lote 40 SDP), presenta desprendimiento puntual del material que conforma el talud de corte superior realizado para el emplazamiento de la vivienda, colindante con la zona de baño, situación que modifica las condiciones establecidas en el Concepto Técnico No. 4426 de 2006 sin comprometer la habitabilidad y estabilidad estructural del predio habitado por la familia del señor Ariel Mosquera (ver Esquema 1)

Esquema 1. Predio localizado en la Carrera 73 H # 76 – 19 sur (Mz. 14 lote 28 ó Mz. 15 lote 40 SDP), habitado por la familia del señor Ariel Mosquera

Descripción	Prioridad
<p>Teniendo en cuenta que a la fecha se han modificado las condiciones establecidas en el concepto técnico No. CT-4426 de 2006, se recomienda cambiar de prioridad técnica 2 a 1 y continuar con el programa de reasentamiento que se adelanta con la Caja de Vivienda Popular:</p> <ul style="list-style-type: none"> • Predio con nomenclatura Carrera 74 G # 76 – 36 sur - Mz. 22 lote 18 ó Mz. 23 lote 31 SDP, barrio Caracoli - localidad de Ciudad Bolívar, habitado por la familia del señor Carlos Julio Salgado. De igual forma se recomienda la evacuación definitiva de esta familia • Predio localizado en la Carrera 73 H # 76 – 19 sur - Mz. 14 lote 28 ó Mz. 15 lote 40 SDP, barrio Caracoli - localidad de Ciudad Bolívar, habitado por la familia del señor Ariel Mosquera respectivamente. 	1
