**DIRECCIÓN DE PREVENCIÓN Y ATENCIÓN DE EMERGENCIAS**

**DIAGNÓSTICO TÉCNICO No. DI – 3792**  
**SUBDIRECCIÓN DE EMERGENCIAS**  
**COORDINACIÓN DE ASISTENCIA TÉCNICA**  
**(Evento No. 91806)**

<b>DIRECCIÓN:</b>	Carrera 11 A Este No. 48X - 25 Sur	<b>ÁREA DIRECTA:</b>	80 m <sup>2</sup>		
<b>BARRIO:</b>	Nueva Esperanza	<b>POBLACIÓN ATENDIDA:</b>	7		
<b>UPZ:</b>	55 Diana Turbay	<b>FAMILIAS</b>	1	<b>ADULTOS</b>	3
<b>LOCALIDAD:</b>	18 Rafael Uribe Uribe	<b>PREDIOS EVALUADOS</b>	1	<b>NIÑOS</b>	4

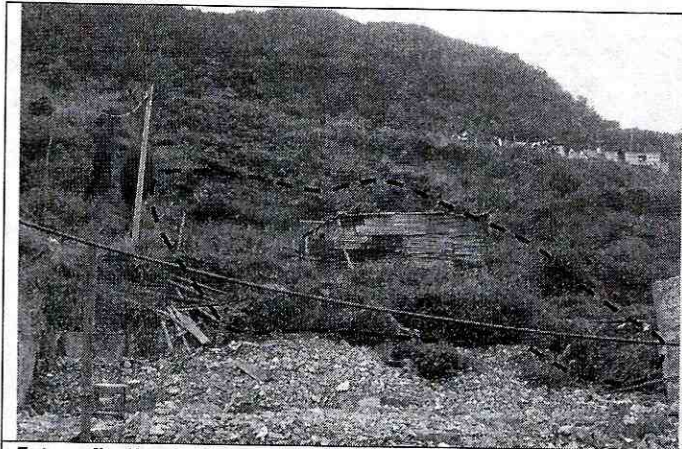
Fotografía No. 2. Vista panorámica de la ladera y del fenómeno de remoción en masa.

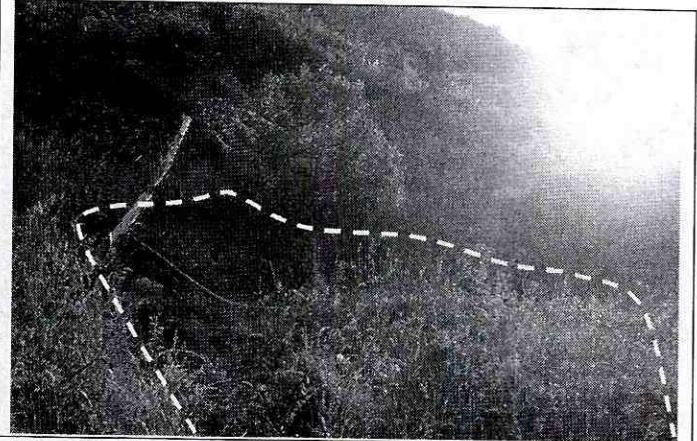
Se presentó un proceso de inestabilidad de tipo deslizamiento rotacional que involucró un volumen movilizado de aproximadamente 30m<sup>3</sup> de suelo residual y capa orgánica y en una ladera de pendiente fuerte, generando un escarpe de 1.5 metros de altura en una longitud de 10m. El proceso de inestabilidad comprometió un área de 150m<sup>2</sup>, el material

Fotografía No. 3. Escarpe en la corona del deslizamiento de aproximadamente 2 metros de altura.

- La estabilidad estructural y la habitabilidad de la vivienda con nomenclatura Carrera 11 A Este No. 48X - 25 Sur, (Manzana 4 – Lote 1), se encuentra comprometida en el corto plazo por el proceso de inestabilidad de tipo deslizamiento rotacional observado en la ladera de la parte posterior del predio.
- Evacuar definitivamente y continuar con prioridad técnica uno (1) en el Programa de Reasentamiento de Familias Localizadas en Zonas de Alto Riesgo No Mitigable el predio de la Carrera 11 A Este No. 48X - 25 Sur (manzana 4 Lote 1), donde habita la señora Ingrid Marcela Torres y su familia.
- A la Caja de Vivienda Popular – CVP, desde su competencia, se le solicita, verificar lo referente a la titularidad del predio ubicado en la Carrera 11 A Este No. 48X - 25 Sur (manzana 4 Lote 1), donde habita la señora Ingrid Marcela Torres y su familia.
