DI-3794

**DIAGNÓSTICO TECNICO No. 3794 - PARA CAMBIO DE PRIORIDAD
PROGRAMA DE REASENTAMIENTO – ALTO RIESGO NO MITIGABLE
SUBDIRECCIÓN DE GESTION TERRITORIAL**

DIRECCIÓN:	Calle 72B sur No. 18J -58 (Nueva) Calle 70H sur No. 18J -58 (Antigua) Mz. 1 lote 28	ÁREA:	72 m2
BARRIO:	NUEVA COLOMBIA	POBLACIÓN BENEFICIADA:	
UPZ:	67 Lucero	FAMILIAS 1 PERSONAS 2	
LOCALIDAD:	19 Ciudad Bolívar	PREDIOS EVALUADOS:	1
NOMBRE:	ELSA MORALES MURILLO.	PRIORIDAD:	2
FECHA DE VISITA:	03-09-2008	IDENTIFICADOR SIRE	2005- 19 - 8087
RADICADO FOPAE:	2008ER10313

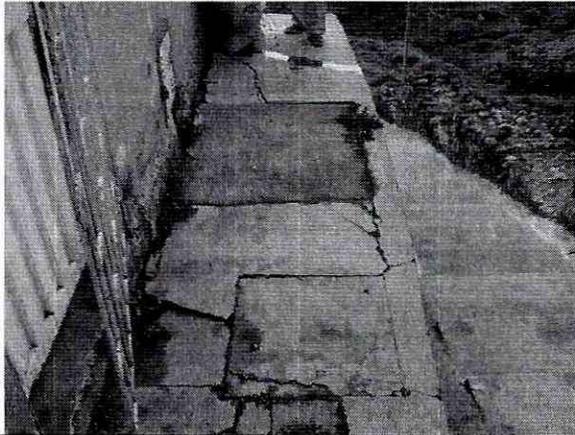
El día 3 de septiembre de 2008, se llevó a cabo la respectiva visita técnica al predio de la referencia, constatando que actualmente se presentan grietas tanto a nivel de muros internos y de linderos, como en placa de piso, atribuible al avance del proceso de inestabilidad presente en la zona y a deficiencias constructivas. Situación que compromete en el corto plazo la habitabilidad y estabilidad estructural de la vivienda, modificándose significativamente las condiciones de estabilidad establecidas en el diagnóstico técnico DI- 2661 de 2006.

Fotografía No. 1. Foto tomada septiembre de 2008, nótese deterioro en la placa de piso (zona de andén) reflejado en la presencia de grietas y hundimiento leve, parte frontal del predio identificado como Calle 72B sur No. 18J-58 (Calle 70 H # 18 J - 58 sur).

Descripción	Prioridad
Teniendo en cuenta que a la fecha se han modificado las condiciones establecidas en el diagnóstico técnico No. DI-2661 de 2006 y que se han presentado cambios significativos que podrían comprometer la habitabilidad en el corto plazo, se recomienda cambiar de prioridad 2 a 1 y evacuar el predio con nomenclatura Calle 72B sur No. 18J-58 (Calle 70 H # 18 J – 58 sur), habitado por la familia de la señora Elsa Morales Murillos.	1
Continuar con el proceso de reasentamiento que se adelanta con la Caja de Vivienda Popular

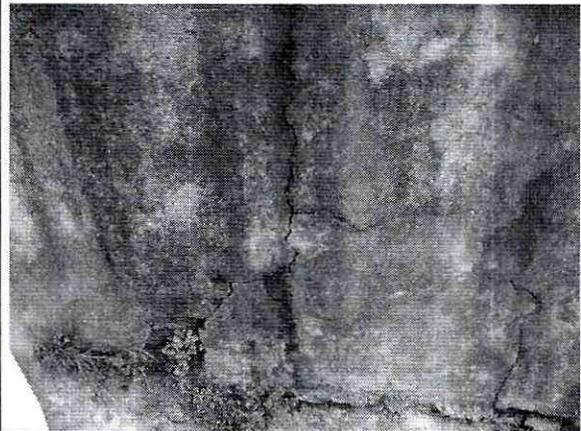
Fotografía No. 2 Foto tomada en septiembre de 2008. Nótese la presencia de grietas en el muro que conforma el antejardín del predio localizado en Calle 72B sur No. 18J-58 (Calle 70 H # 18 J - 58 sur).

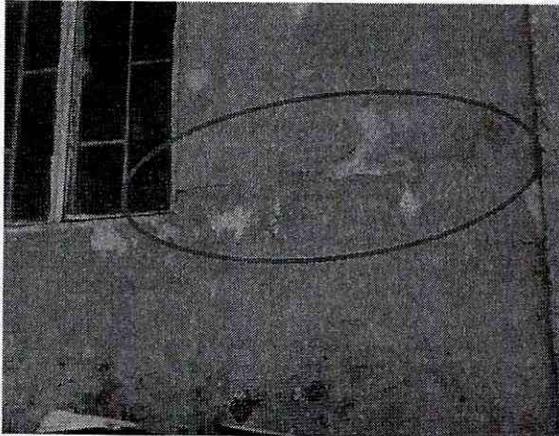
Fotografía No. 3 Foto tomada en septiembre de 2008. Nótese fisura en muro de fachada, del predio localizado en la Calle 72B sur No. 18J-58 (Calle 70 H # 18 J – 58 sur).

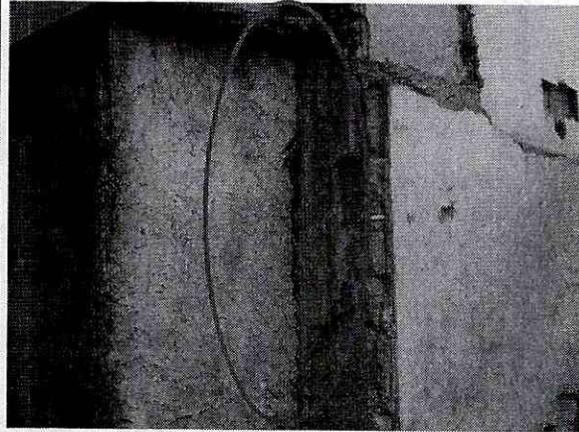
Fotografía No. 4 Foto tomada en septiembre de 2008. Nótese Separación entre el andén y muro de fachada, del predio localizado en la Calle 72B sur No. 18J-58 (Calle 70 H # 18 J – 58 sur)
