DIRECCIÓN DE PREVENCIÓN Y ATENCIÓN DE EMERGENCIAS

DIAGNÓSTICO TÉCNICO No. DI – 3796
SUBDIRECCIÓN DE EMERGENCIAS
COORDINACIÓN DE ASISTENCIA TÉCNICA
(Evento No. 89430)

DIRECCIÓN:	Calle 69 T Sur No. 18J - 08	ÁREA DIRECTA:	100 Mts ²		
BARRIO:	Buena El Triunfo	POBLACIÓN ATENDIDA:	3		
UPZ:	67- Lucero	FAMILIAS	1	ADULTOS	3
LOCALIDAD:	04 – Ciudad Bolívar	PREDIOS EVALUADOS	1	NIÑOS	4

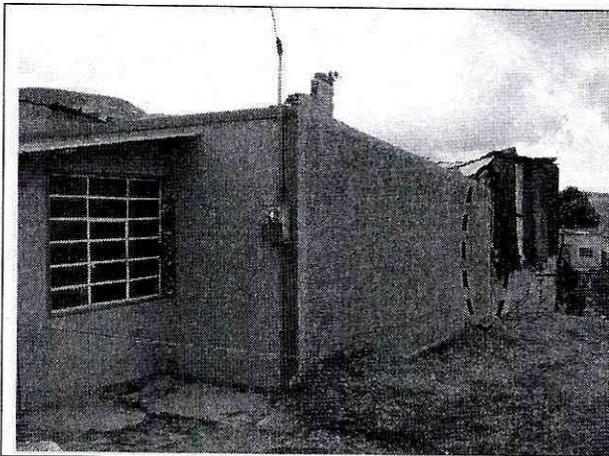
Fotografía No. 1. Predio de la Calle 69T No. 18J 08, donde habita la señora Marleny Garzón Guzman y su familia.

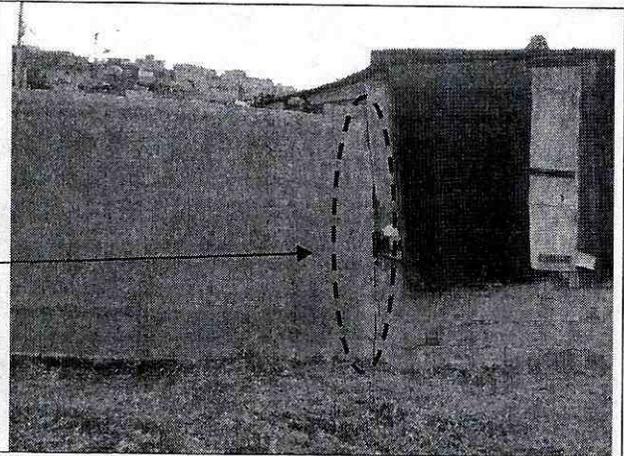
Se presenta dilatación de la junta constructiva entre las dos unidades habitacionales emplazadas en el predio de la Calle 69T No. 18J – 08, donde habita el señor Luis Aguirre y su familia, presentando una abertura aproximada a los dos (2) centímetros, adicionalmente con base a la inspección visual al interior del predio se observó agrietamiento de patrón vertical y diagonal con aberturas máximas de un (1) milímetro y longitudes aproximadas a cincuenta (50) centímetros en muros divisorios y sobre los dinteles de puertas y ventanas en la unidad habitacional ubicada hacia la parte frontal (costado Sur) del predio, en la unidad habitacional ubicada hacia la parte posterior (costado Norte) del predio se observaron grietas de patrón diagonal a través de la junta de pegue de la mampostería con aberturas de 2 milímetros y longitudes aproximadas a 2 metros en el muro de cerramiento del costado oriental del predio.

Entre las posibles causas por las cuales se presentan las deficiencias estructurales evidenciadas al interior del predio de la referencia, se encuentran la falta de elementos estructurales de confinamiento como vigas y columnas, así como también a la posible presencia de asentamientos diferenciales de la estructura, situación que puede encontrarse asociada a la saturación del suelo sobre el cual se encuentra cimentada la misma.

Fotografía No. 1. Se observa la dilatación de la junta constructiva entre las dos unidades habitacionales del Predio de la Calle 69T No. 18J 08, donde habita la señora Marleny Garzón Guzman y su familia.

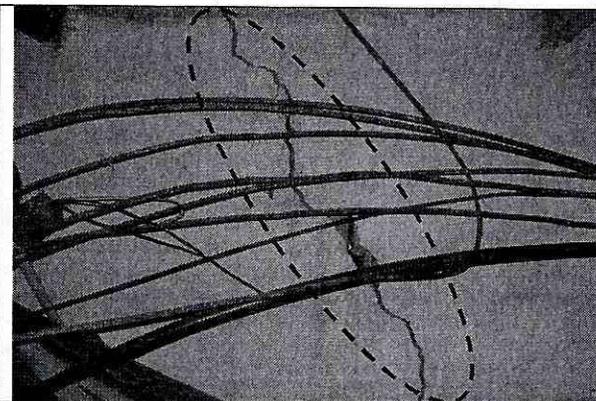
Fotografía No. 3. Se observan las grietas de patrón diagonal en el muro divisorio de la unidad habitacional ubicada en el costado norte del predio.

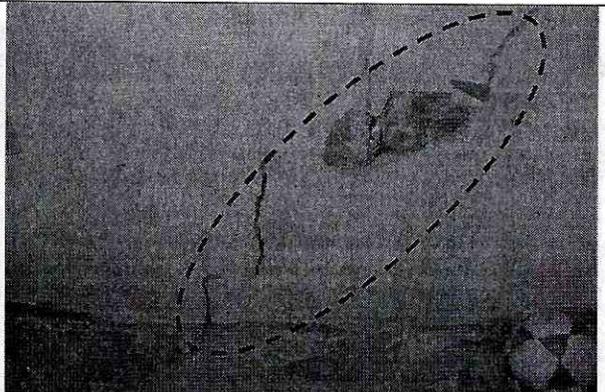
Fotografía No. 4. Se observa grietas de patrón diagonal a través de la junta de pegue de la mampostería con aberturas de 2 milímetros y longitudes aproximadas a 2 metros en el muro de cerramiento del costado oriental del predio.

- De continuar con el avance en la formación de grietas y el aumento en longitud y abertura de las ya existentes en los muros de cerramiento del costado oriental del predio de la Calle 69 T Sur No. 18J-08, es posible que se presente el colapso de los mismos en el mediano plazo afectando la habitabilidad y estabilidad de la unidad habitacional ubicada al costado posterior del predio.
