DIRECCIÓN DE PREVENCIÓN Y ATENCIÓN DE EMERGENCIAS

**DIAGNÓSTICO TÉCNICO No. DI-3797**  
**SUBDIRECCIÓN DE EMERGENCIAS**  
**COORDINACIÓN DE ASISTENCIA TÉCNICA**  
**(2008ER10740)**  
**DERECHO DE PETICIÓN**

<b>ATENDIÓ: MARCO ANTONIO AMAYA ARCINIEGAS</b>				<b>SOLICITANTE:</b>				
<b>COE:</b>	29	<b>MOVIL:</b>	26	CARMEN LILIA CÁRDENAS				
<b>FECHA:</b>	29 agosto de 2008	<b>HORA:</b>	3:30 pm	<b>VIGENCIA :</b> Temporal mientras no se modifiquen las condiciones de estabilidad del sector				
<b>DIRECCIÓN:</b>	Diagonal 33A Sur # 1 – 24 Este		<b>ÁREA DIRECTA:</b>	72 m <sup>2</sup>				
<b>BARRIO:</b>	Atenas		<b>POBLACIÓN ATENDIDA:</b>	2				
<b>UPZ:</b>	34 – 20 de Julio		<b>FAMILIAS</b>	1	<b>ADULTOS</b>	2	<b>NIÑOS</b>	0
<b>LOCALIDAD:</b>	4 – San Cristóbal		<b>PREDIOS EVALUADOS</b>	1

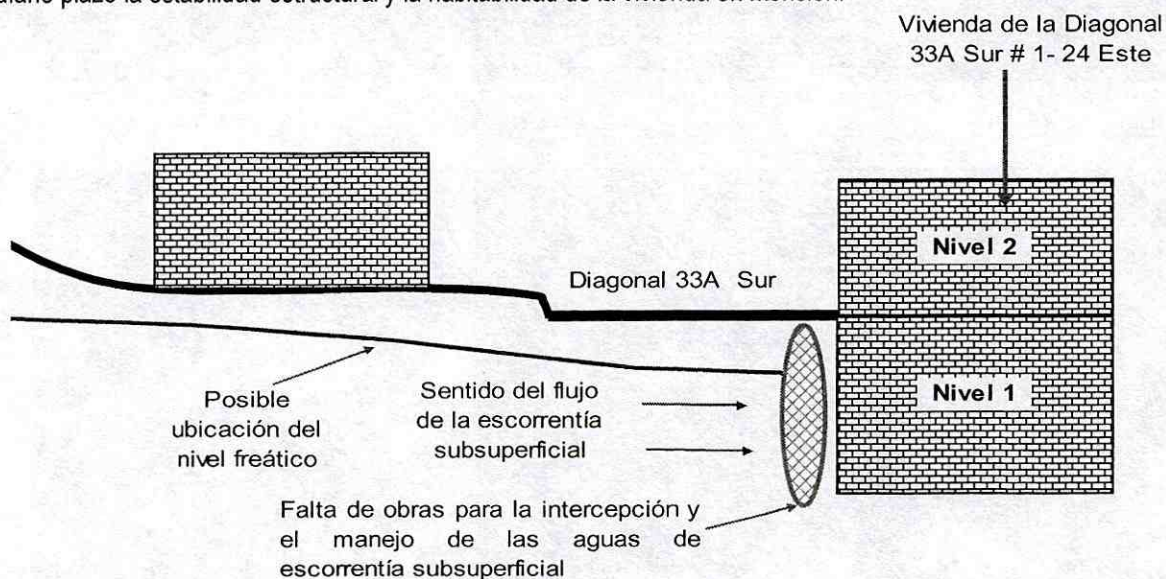
Adicionalmente, durante la visita técnica al predio de la Diagonal 33A Sur # 1 – 24 Este, se encontró que la vivienda evaluada estaba siendo intervenida en su primer nivel, donde se observa exceso de humedad en el muro de cerramiento del costado Sur, el cual posiblemente sirve de medida de contención al talud de corte realizado para el emplazamiento de la vivienda en mención, talud de corte de aproximadamente 2 metros de altura, longitud cercana a los 6 metros y tendencia vertical, donde según la inspección visual no se observan medidas para el manejo de las aguas de escorrentía subsuperficial, ni fisuras u otro tipo de patología que indique daños en el mismo, sin embargo es importante resaltar que el muro en comento, no representa una medida adecuada para soportar los empujes ejercidos por el terreno y por la misma estructura de la vivienda evaluada, más aún si se toma en cuenta la influencia de cargas dinámicas derivadas del tráfico de vehículos por la Diagonal 33A Sur.

Por otra parte, entre las posibles causas que generan el exceso de humedad visible en el primer nivel de la vivienda evaluada, esta la falta de medidas para el manejo de las aguas de escorrentía subsuperficial en la zona de transición entre

el terreno que compone el talud de corte y el muro que sirve de contención al mismo y de cerramiento a la vivienda evaluada, las fuertes lluvias que han cobijado el sector y las deficiencias constructivas de la vivienda en concreto (Ver Figura 1).

Figura 1. Modelo hidrogeológico simplificado para el predio de la Diagonal 33A Sur # 1 – 24 Este, Barrio Atenas de la Localidad de San Cristóbal.

- ✓ De igual manera, al responsable y/o responsables del predio ubicado en la Diagonal 33A Sur # 1 – 24 Este, en el caso de no existir restricciones y/o condicionamientos al uso del suelo para el predio en comento, implementar acciones tendientes para estabilizar el talud de corte ubicado en el primer nivel de la vivienda, hacia el costado Sur de la misma, dichas acciones deberán llevarse a cabo con el apoyo de personal idóneo, mediante la conformación de obras de protección geotécnica, las cuales debe contar con un sistema de drenaje para la evacuación de las aguas de escorrentía superficial y subsuperficial, garantizando que se cumplan los requerimientos establecidos en la Ley 400 de 1997 (Decreto 33 de 1998 - Norma Colombiana de Diseño y Construcción Sismo Resistente), de acuerdo con la normatividad vigente, para lo cual se deben tramitar los permisos y licencias respectivos.

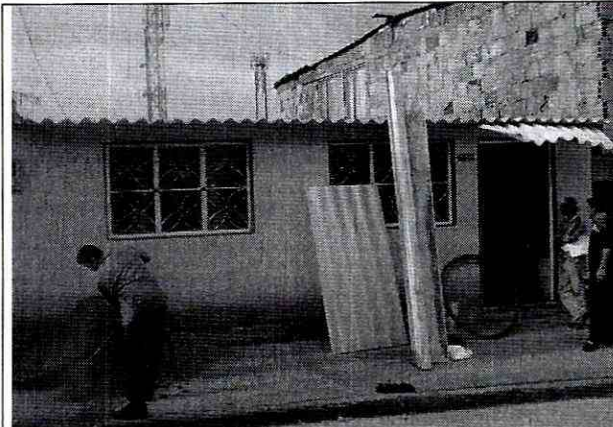
Entre las posibles causas que generaron las grietas antes descritas ubicadas en el segundo nivel de la vivienda evaluada hacia el costado Norte de la misma, esta la deflexión de la placa de entrepiso, relacionada con la intervención antitécnica desarrollada por los responsables del predio, quienes al momento de la visita técnica se encontraban desarrollando labores de construcción en el primer nivel, sin el previo apuntalamiento de las zonas a intervenir; adicionalmente, la deflexión de la placa de entrepiso deducible por la patología de las grietas observadas en el segundo nivel de la vivienda en comento, resulta fuertemente favorecida por el espesor de la placa de entrepiso (cercano a los 8 centímetros), las deficiencias constructivas de la vivienda evaluada, los asentamientos diferenciales experimentados por la vivienda desde su construcción hasta la fecha y el deterioro de los materiales que la constituyen, especialmente aquellos expuestos a los agentes ambientales (Ver Fotos 1 y 3).

Foto 1. Fachada Principal de la vivienda ubicada en el predio de la Diagonal 33A Sur # 1 - 24 Este.

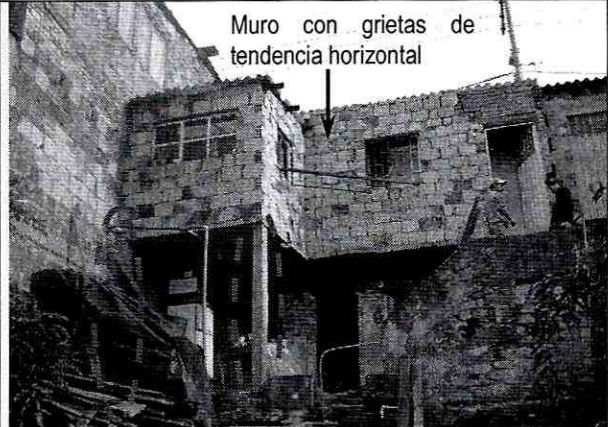
Se presentan grietas de aproximadamente 2 metros de longitud, abertura cercana a los 7 milímetros y tendencia horizontal, ubicadas en los muros de cerramiento del costado Norte de la vivienda evaluada (parte posterior de la vivienda), la cual esta construida en mampostería simple de dos (2) niveles, uno (1) de los cuales se encuentra bajo el nivel de la rasante de la Diagonal 33A Sur; entrepiso en concreto reforzado y cubierta en teja de Asbesto Cemento, con deficiencias constructivas relacionadas con la falta de elementos de confinamiento del tipo vigas y columnas, sin embargo hacia el costado Norte del predio en mención, se observan dos (2) columnas, las cuales sirven de soporte parcial al segundo nivel de la vivienda evaluada y según la inspección visual presentan deficiencias constructivas locales relacionadas con el grado de esbeltez de las mismas (Ver Fotos 2 y 4).

Foto 2. Vista general de la vivienda, tomada desde el patio de ropas de la misma. Ver las dos (2) columnas resaltadas en la foto.

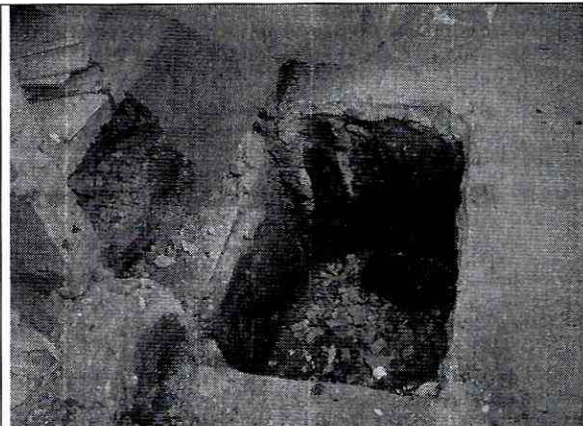
Foto 3. Excavación en el primer nivel de la vivienda evaluada, posiblemente realizada para la construcción de una (1) zapata destinada al reforzamiento de la vivienda en mención.

- ✓ A los responsables del predio de la Diagonal 33A Sur # 1 – 24 Este, se les recomienda que antes de realizar cualquier intervención en la vivienda o en los taludes de corte posiblemente realizados para el emplazamiento de la misma, es necesario realizar un adecuado apuntalamiento de las zonas a intervenir, con el objetivo de evitar el deterioro de la misma, razón por la cual se debe contar con el apoyo de personal idóneo, quien deberá establecer el sistema de estabilización a emplear y su distribución, garantizando que se cumplan los requerimientos establecidos en la Ley 400 de 1997 (Decreto 33 de 1998 – Norma Colombiana de Diseño y Construcción Sismo Resistente), de acuerdo con la normatividad vigente para el Barrio, para lo cual se deben tramitar los permisos y licencias respectivos.

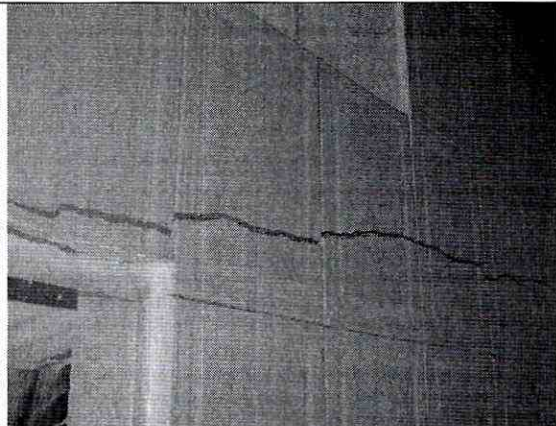
Foto 4. Grieta en el segundo nivel de la vivienda, hacia el costado Norte de la misma.

- ✓ Según inspección visual y la patología de los daños registrados en el predio de la Diagonal 33A Sur # 1 – 24 Este, de no adelantarse medidas para el reforzamiento de la estructura en el corto plazo, es posible que la estabilidad estructural y la habitabilidad de la vivienda evaluada, se vea comprometida en el mediano plazo bajo cargas normales de servicio. Adicionalmente el exceso de humedad observado en el primer nivel de la vivienda evaluada, no podrá ser mitigado de manera adecuada con la implementación de obras de recubrimiento de tipo arquitectónico, por lo que resulta necesario implementar medidas adecuadas para la contención y el manejo del drenaje de las aguas de escorrentía subsuperficial, en el talud de corte ubicado en el primer nivel de la vivienda en mención, hacia el costado Sur de la misma.
