DIAGNÓSTICO TÉCNICO No. DI – 3799
SUBDIRECCIÓN DE EMERGENCIAS
COORDINACIÓN DE ASISTENCIA TÉCNICA
(Evento No. 90620)

ATENDIÓ: FREDY ALONSO DIAZ DURAN				REPORTÓ			
COE:	23	MOVIL:	3	NUSE (Línea de Emergencias 123) Cuerpo Oficial de Bomberos de Bogotá			
FECHA:	14 de Julio de 2008	HORA:	10:30

DIRECCIÓN:	Calle 53A Sur # 5B – 05 / 11 / 17 Calle 53B Sur # 5B – 24 / 30 / 36	ÁREA DIRECTA:	300 m ²				
BARRIO:	El Portal El Portal II Sector	POBLACIÓN ATENDIDA:	37				
UPZ:	55 Diana Turbay	FAMILIAS	6	ADULTOS	17	NIÑOS	20
LOCALIDAD:	18 Rafael Uribe Uribe	PREDIOS EVALUADOS	6

REMOCIÓN EN MASA
 INUNDACIÓN
 ESTRUCTURAL

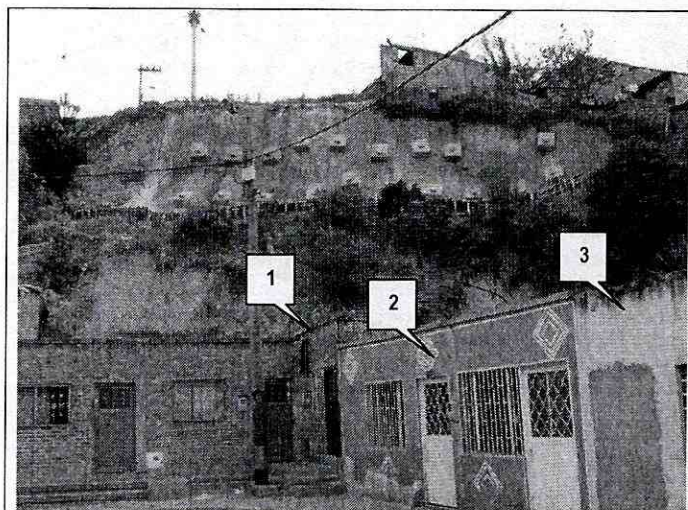
Foto 1. Ubicación relativa de los predios de la parte baja del talud de corte. Se aprecia la pantalla anclada construida en el año 2006.

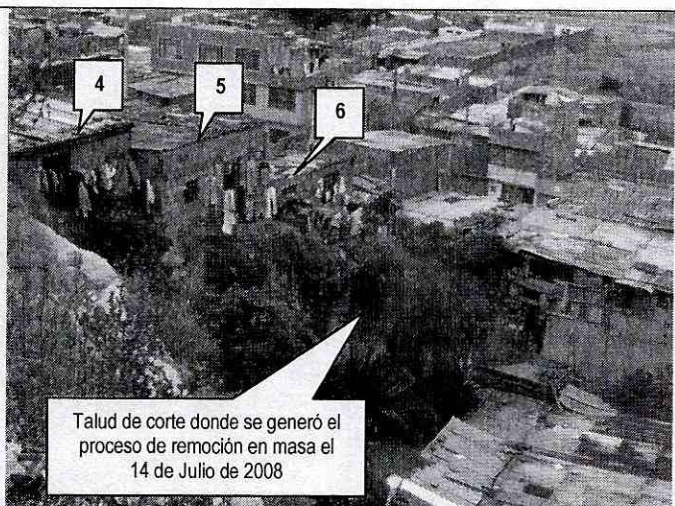
Foto 2. Ubicación relativa de los predios emplazados en la parte alta del talud de corte. (fotografía tomada en Noviembre de 2007)
