ALCALDÍA MAYOR DE BOGOTÁ D.C. Fondo Prevención y Atención Emergencias	DIAGNÓSTICO TÉCNICO	Código:	GAR- FT - 03
		Versión:	01
		Código documental:

DIAGNÓSTICO TÉCNICO – DI No. 3865
SUBDIRECCIÓN DE EMERGENCIAS
COORDINACIÓN DE ASISTENCIA TECNICA
2008ER13426

DIRECCIÓN	Carrera 4D Este No. 101A - 21Sur	ÁREA DIRECTA					
BARRIO	El Brillante	POBLACIÓN ATENDIDA		3			
UPZ	58 – COMUNEROS	FAMILIAS	1	ADULTOS	1	NIÑOS	2
LOCALIDAD	05 - Usme	PREDIOS EVALUADOS		1			
CHIP	AAA0172LJCX	Oficio Remisorio		CR-4950

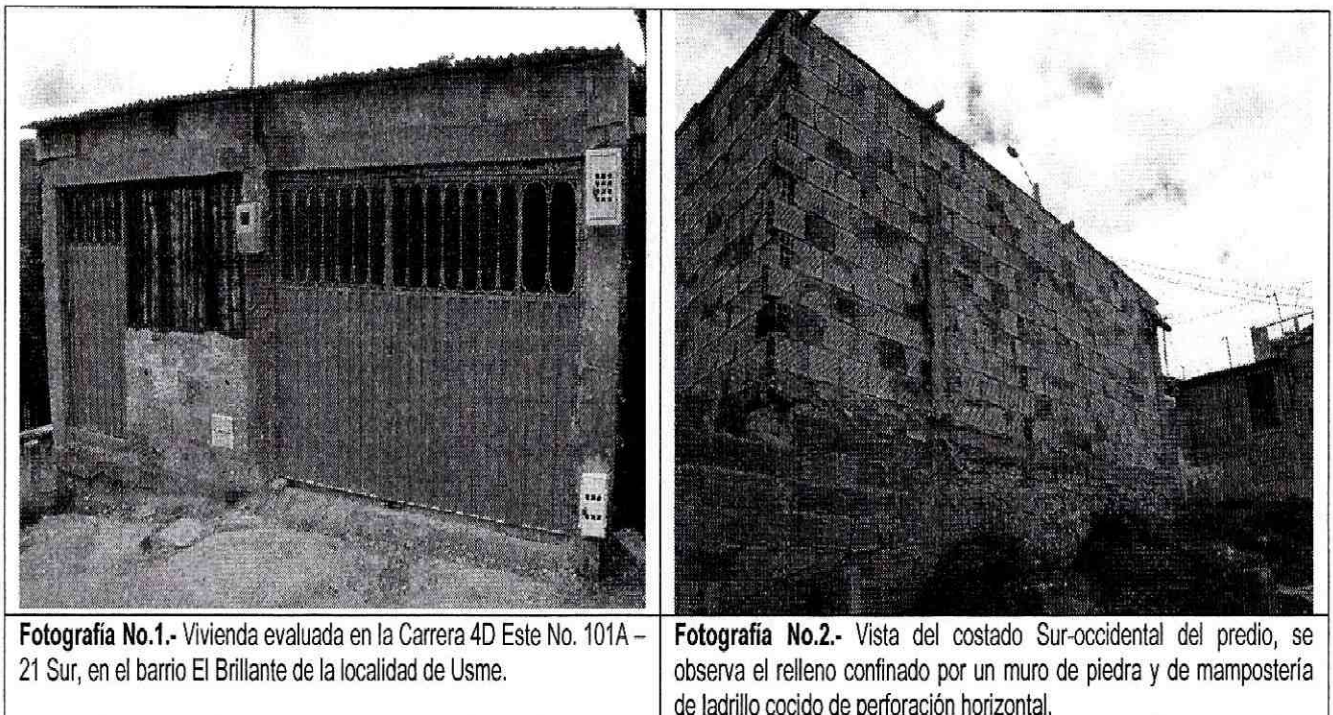
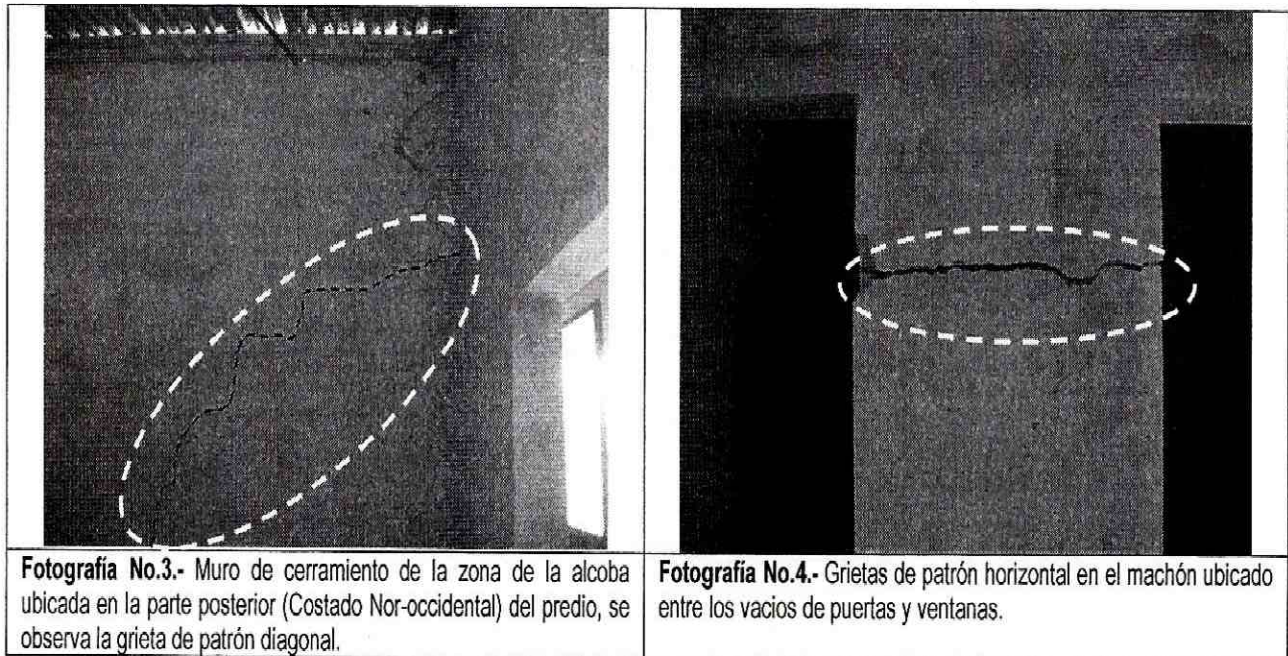
5. REGISTRO FOTOGRAFICO

En el predio de la Carrera 4D este No. 101A-21 Sur, se presenta agrietamiento de aproximadamente un centímetro de abertura con patrón diagonal en el muro de cerramiento de la zona de la alcoba, grietas de patrón horizontal en el machón ubicado entre los vacíos de puertas y ventanas y dilatación entre los muros divisorios y la placa de contrapiso del sector Nor-occidental de la vivienda. La vivienda evaluada está emplazada en la parte media de una ladera de pendiente moderada, en un área de aproximadamente 50 m², en un desarrollo en proceso constructivo, corresponde a una vivienda de (1) un nivel en mampostería parcialmente reforzada por columnas (carente de vigas de amarre, pero con vigas de cimentación) y con losa de contrapiso en mortero, para cuyo emplazamiento se generó un relleno confinado por un muro de piedra y de mampostería de ladrillo cocido de perforación horizontal que alcanza en el costado Sur-occidental hasta 1.50 m de altura aproximada y cubierta en teja de zinc soportada por elementos de madera que descansan sobre los muros de cerramiento de la vivienda. (Ver Registro Fotográfico).

Entre las posibles causas por las cuales se presenta la afectación estructural descrita anteriormente se encuentran la falta de elementos estructurales de confinamiento como vigas y columnas y dado que las grietas y fisuras observadas en pisos y muros se encuentran localizadas hacia el costado Nor-occidental del predio, es posible que se encuentren asociadas a asentamientos diferenciales del terreno de cimentación de la vivienda, situación que con base en la inspección visual no es posible precisar.

No.	NOMBRE	DIRECCIÓN	P	A	N	DAÑOS EN PREDIOS
1	Nubia Garavito	Carrera 4D Este No. 101A - 21 Sur	3	1	2	Agrietamiento de aproximadamente un centímetro de abertura con patrón diagonal en el muro de cerramiento de la zona de la alcoba ubicada en la parte posterior (Costado Nor-occidental) del predio, grietas de patrón horizontal en el machón ubicado entre los vacíos de puertas y ventanas y dilatación entre los muros divisorios y la placa de contrapiso del sector Nor-occidental de la vivienda

- De continuar con el avance en la formación de grietas y el aumento en longitud y abertura de las ya existentes tanto en los muros de cerramiento como la dilatación observada entre el muro divisorio y la placa de contrapiso del costado Nor-occidental de la vivienda ubicada en la Carrera 4D Este No.

101A-21 Sur, es posible que se presente el colapso de los mismos en el mediano plazo afectando la habitabilidad y estabilidad del predio en comento.

- La Estabilidad y Habitabilidad de la vivienda emplazada en el predio de la Carrera 4D Este No. 101A-21 Sur, en el barrio El Brillante de la Localidad de Usme, donde habita la señora Nubia Garavito y su familia, no se encuentra comprometida en el corto plazo bajo cargas normales de servicio a pesar de las deficiencias constructivas observadas y de la afectación estructural evidenciada en la placa de contrapiso y muros del costado Nor-occidental del predio.

- En caso de no existir restricciones y/o condicionamientos al uso del suelo para el predio de la referencia, se recomienda a los responsable de la vivienda ubicada Carrera 4D Este No. 101A-21 Sur, establecer la capacidad y desempeño de la estructura en comento, para lo cual es necesario adelantar estudios detallados tanto de la interacción del conjunto suelo - estructura así como también de vulnerabilidad estructural, los cuales permitan establecer la causa detonante de los daños; dicho estudio debe determinar el tipo de intervención a implementarse en la edificación para llevarla a los niveles de seguridad requeridos, garantizando que se cumplan los requerimientos establecidos en la Ley 400 de 1997 (Decreto 33 de 1998 - Norma Colombiana de Diseño y Construcción Sismo Resistente), de acuerdo con la normatividad vigente, para lo cual se deben tramitar los permisos y licencias respectivos. Este estudio debe ser adelantado por el responsable y/o responsables del inmueble, con el propósito de garantizar durante la vida útil del mismo, las condiciones adecuadas para su uso.

- Se recomienda al responsable y/o responsables de la vivienda ubicada Carrera 4D Este No. 101A-21 Sur, acoger e implementar las recomendaciones derivadas de los estudios de interacción suelo estructura y de vulnerabilidad estructural con el objeto de garantizar la estabilidad y funcionalidad de la estructura en concreto.
- Se recomienda a los responsables y/o habitantes del predio de la referencia, realizar un seguimiento permanente de las condiciones de estabilidad de la vivienda y del terreno en general e informar a esta entidad si se presentan cambios importantes que alteren o modifiquen su estabilidad.
- Dado que la situación planteada se presenta en predios privados, la DPAE está impedida para intervenir en estos predios; además no cuenta con proyectos ni recursos para reparación y/o mejoramiento de viviendas.
