<b>ALCALDÍA MAYOR DE BOGOTÁ D.C.</b> Fondo Prevención y Atención Emergencias	<b>DIAGNÓSTICO TÉCNICO</b>	Código:	<b>GAR- FT - 03</b>
		Versión:	<b>01</b>
		Código documental:

**DIAGNÓSTICO TÉCNICO No. DI- 3868**  
**SUBDIRECCIÓN DE EMERGENCIAS**  
**COORDINACIÓN DE ASISTENCIA TÉCNICA**  
**Evento No. 94567**

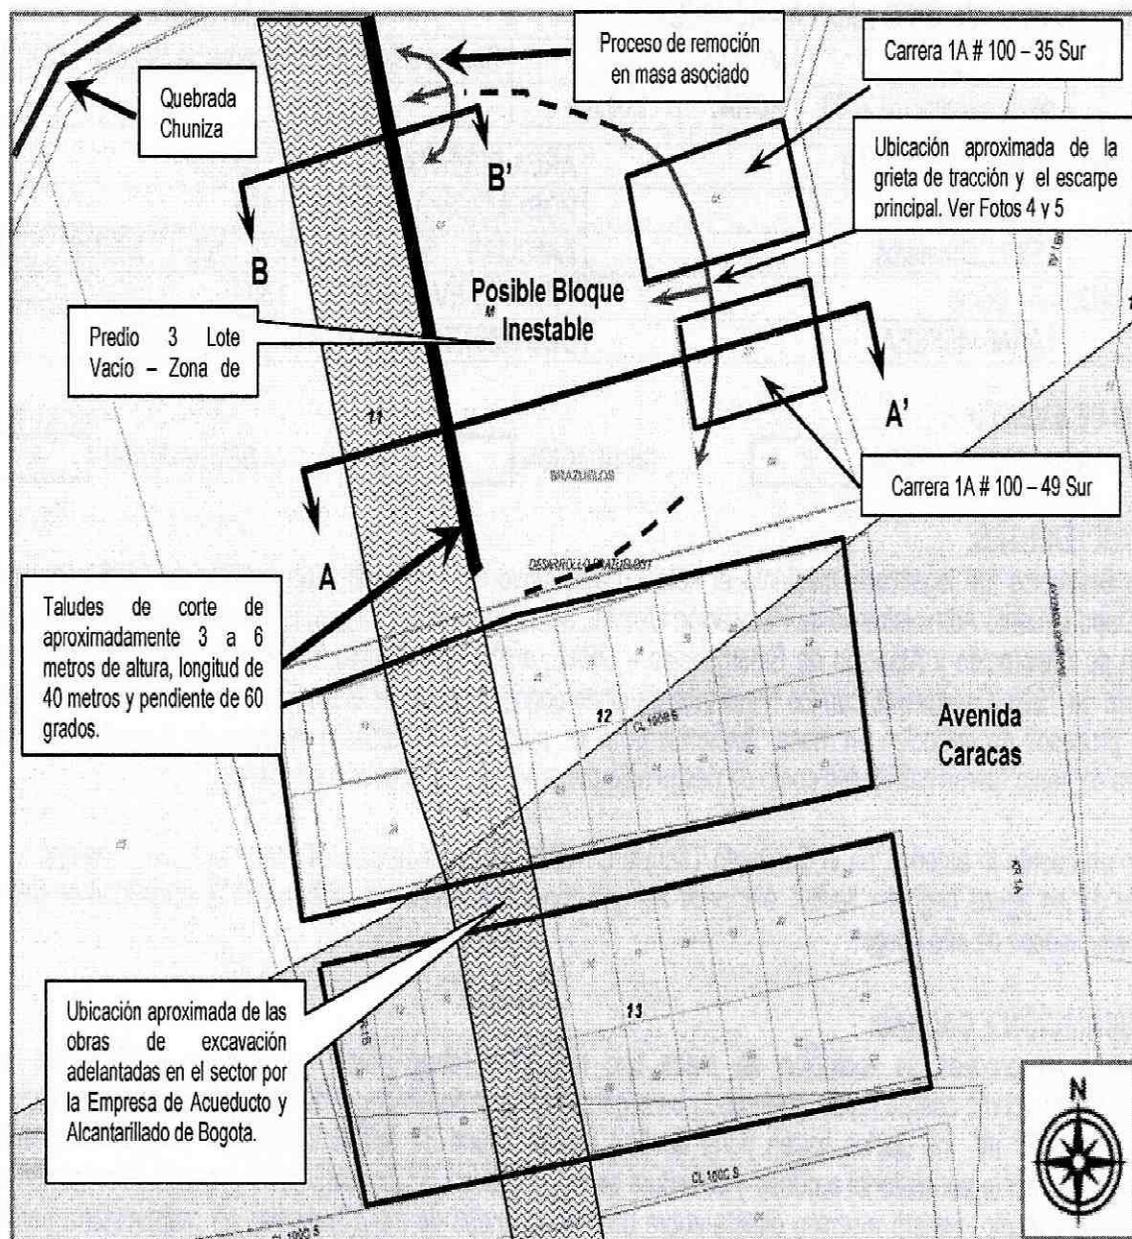
Figura 1. Localización del sector evaluado y ubicación aproximada de las obras desarrolladas en el sector por la Empresa de Acueducto y Alcantarillado de Bogotá, Barrio Brazuelos de la Localidad de Usme. Ver Figura 2.

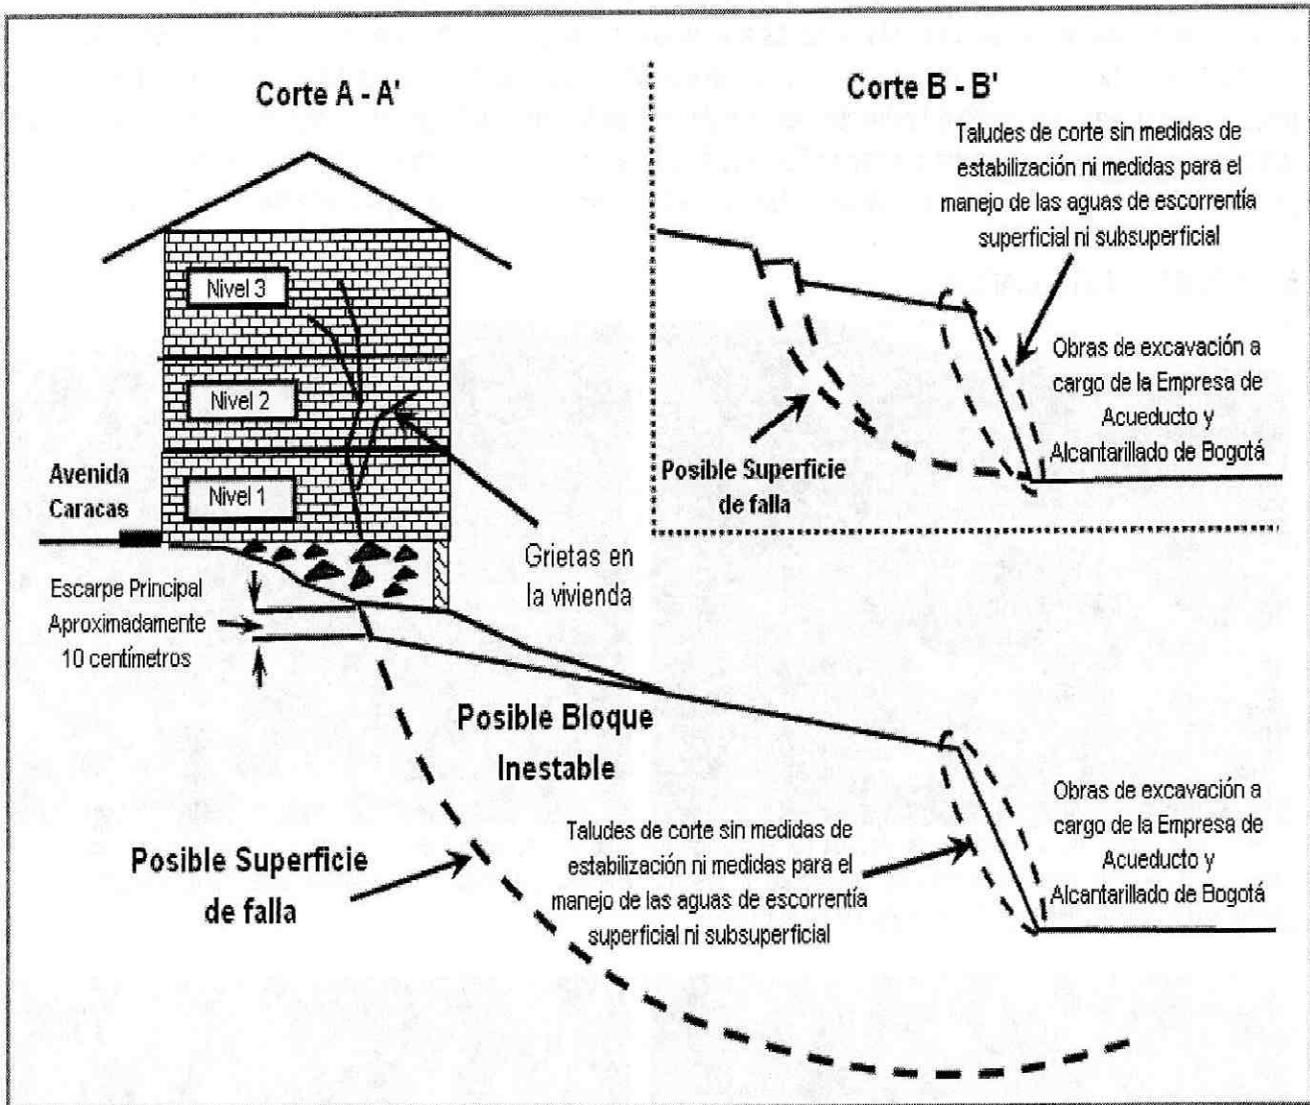
Se presentó un proceso de remoción en masa tipo rotacional retrogresivo, cuyo bloque inestable se desplazó aproximadamente como cuerpo rígido, generando un escarpe principal de alrededor de 10 centímetros y afectando un área cercana a los 400 m<sup>2</sup>, los cuales hacen parte de una ladera natural de aproximadamente 10 grados de inclinación, compuesta localmente por material arcilloso y cobertura en limo orgánico. Adicionalmente el proceso de remoción en masa anteriormente descrito, generó afección directa sobre dos (2) viviendas de tres (3) niveles en mampostería parcialmente confinada por columnas, en las cuales se observaron grietas de hasta cinco (5) centímetros de abertura, de tendencia vertical, diagonal escalonada y horizontal; grietas emplazadas en muros de cerramiento, muros divisorios, así como en las placas de entepiso (Ver registro fotográfico), dentro de la zona afectada también se ubica un tercer predio correspondiente a un lote vacío correspondiente a una zona de cultivos, localizado al costado occidental de las dos viviendas anteriormente mencionadas.

En la parte baja de la ladera natural afectada por el proceso de remoción en masa en mención y aproximadamente a 25 metros de su escarpe principal, se observó una franja de terreno recientemente intervenida de aproximadamente 12 metros de ancho y gran longitud, orientada de Sur a Norte; franja de terreno donde actualmente se ejecuta el proyecto titulado "ELABORACIÓN Y/O ACTUALIZACIÓN DE DISEÑOS DETALLADOS Y LA CONSTRUCCIÓN DEL INTERCEPTOR TUNJUELO ALTO DERECHO ETAPA II - SECTORES 1, 2 Y 3, SUR REDES COMPLEMENTARIAS Y LA ESTACIÓN DE BOMBEO MONTEBLANCO", a cargo de la Empresa de Acueducto y Alcantarillado de Bogotá; obras donde se han realizado excavaciones para la instalación de tubería de aproximadamente 1.6 metros de diámetro; para lo cual se han generado taludes de corte de aproximadamente 3 a 6 metros de altura, longitud de 40 metros y pendiente de 60 grados; taludes de corte, donde no se observaron medidas de estabilización ni de manejo de las aguas de escorrentía superficial ni subsuperficial (Ver registro fotográfico), lo que posiblemente generó el desconfinamiento de la ladera natural, facilitando el desarrollo de la superficie de falla más susceptible ante la intervención antrópica efectuada en el terreno (obras de excavación en la parte baja de la ladera).

Figura 1. Modelo simplificado del proceso de remoción en masa que afecta el sector evaluado. Ver Figura 1.

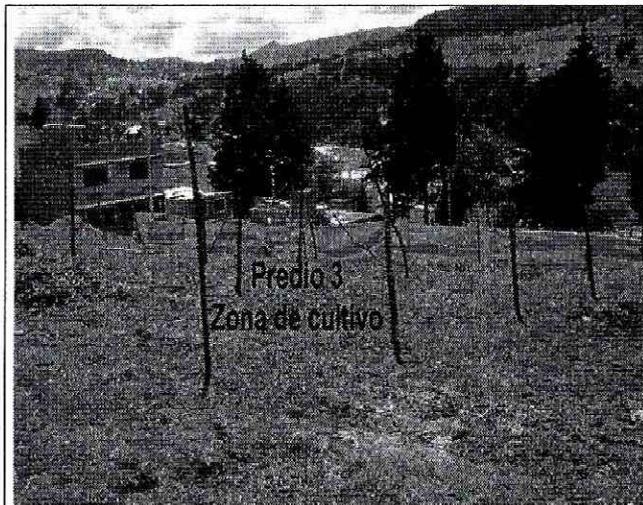
**Foto 1.** Vista general de la ladera natural afectada por el proceso de remoción en masa tipo rotacional retrogresivo. Localización del predio 3 del numeral 6 Tabla de Afectación, donde se ubica la zona de cultivo

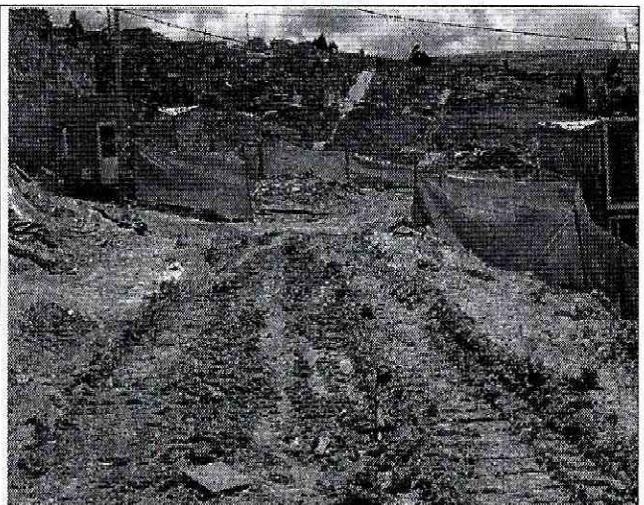
Dadas las características del terreno intervenido por las obras de excavación, lo cual parcialmente es deducible de la inspección visual del mismo, de la patología de los daños observados en los taludes de corte evaluados y de los daños observados en algunas de las viviendas cercanas a la zona excavada, es posible que se presenten nuevos procesos de remoción en masa o evolución de los ya existentes, lo que podría generar daños adicionales en las viviendas cercanas, proceso que se vera fuertemente favorecido por la falta de medidas de estabilización y drenaje en los taludes de corte realizados para la construcción del interceptor Tunjuelo Alto derecho etapa II – sectores 1, 2 y 3, Sur redes complementarias y la estación de bombeo Monteblanco; obras realizadas por la Empresa de Acueducto y Alcantarillado de Bogotá.

**Foto 2.** Vista general de las obras de excavación adelantadas por la Empresa de Acueducto y Alcantarillado de Bogotá en el sector.

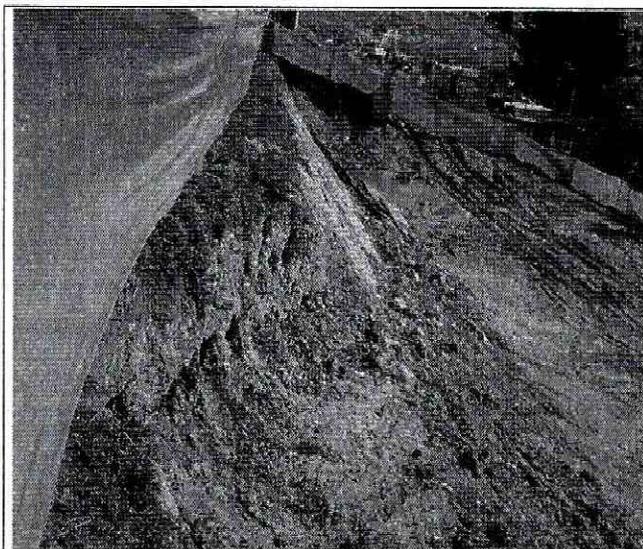
fecha, la falta de medidas de estabilización y drenaje en los taludes de corte generados en el terreno y las fuertes lluvias que han cobijado el sector.

**Foto 3.** Taludes de corte observados en la parte baja de la ladera natural afectada por el proceso de remoción en masa. No se observan medidas de estabilización ni de manejo de las aguas de escorrentía.

- ✓ A Empresa de Acueducto y Alcantarillado de Bogotá, responsable de la ejecución del proyecto "ELABORACIÓN Y/O ACTUALIZACIÓN DE DISEÑOS DETALLADOS Y LA CONSTRUCCIÓN DEL INTERCEPTOR TUNJUELO ALTO DERECHO ETAPA II – SECTORES 1, 2 Y 3, SUR REDES COMPLEMENTARIAS Y LA ESTACIÓN DE BOMBEO MONTEBLANCO", adelantar las acciones administrativas tendientes para que el responsable de la ejecución de las obras en comento, realice de manera inmediata un estudio geotécnico en el que se contemplen la totalidad de las obras de emergencia y/o las medidas de estabilización inmediatas de todos los taludes de corte para este efecto realizados, que garanticen la estabilidad, funcionalidad y seguridad de las edificaciones adyacentes. Dicho estudio debe contemplar de manera adicional las obras que se deben ejecutar para el manejo adecuado de las aguas de escorrentía superficial y subsuperficial. Dicho Estudio deberá estar soportado técnicamente por profesionales idóneos (ingenieros estructurales y geotecnistas) y responsables mediante los estudios y análisis que consideren apropiados, que demuestren suficientemente que las obras propuestas garantizan un factor de seguridad apto para la estabilidad de los taludes de excavación y las construcciones aledañas.

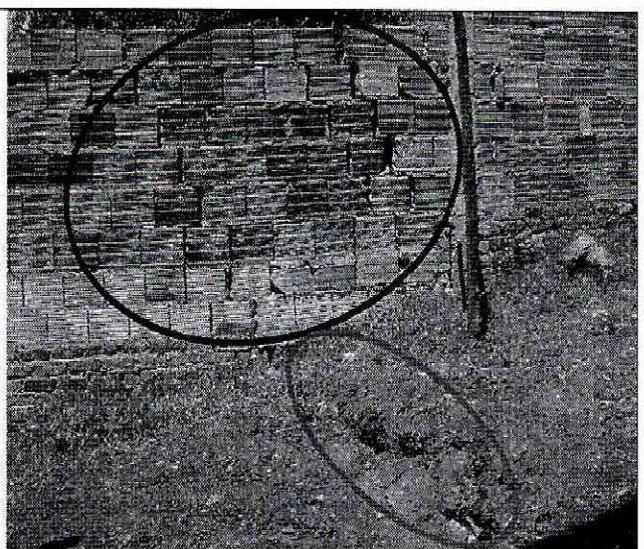
**Foto 4.** Grieta de tracción y escarpe principal, asociados al proceso de remoción en masa que afecta la ladera. Ver los daños sobre el muro de mampostería de la vivienda de la Carrera 1A # 100 – 35 Sur.

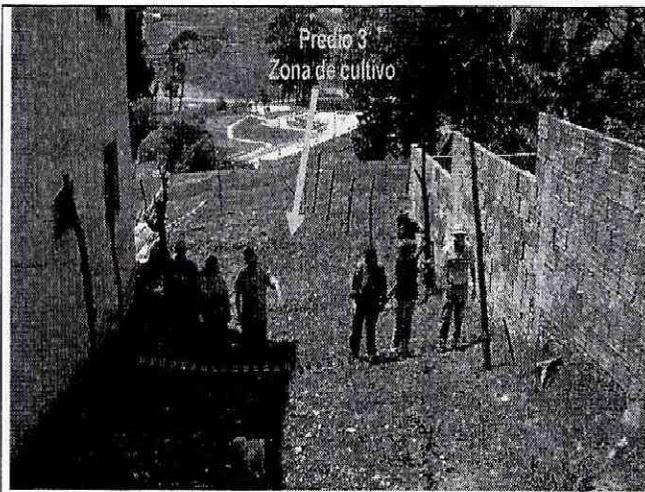
**Foto 5.** Ubicación de la grieta de tracción y el escarpe principal del proceso de remoción en masa que afecta la ladera natural.

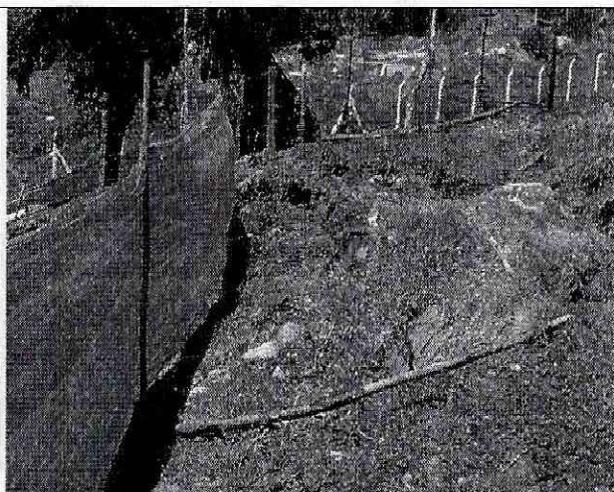
**Foto 6.** Proceso de remoción en masa observado en la margen izquierda de la Quebrada Chuniza y posiblemente asociado al proceso de remoción en masa general que afecta la ladera natural.

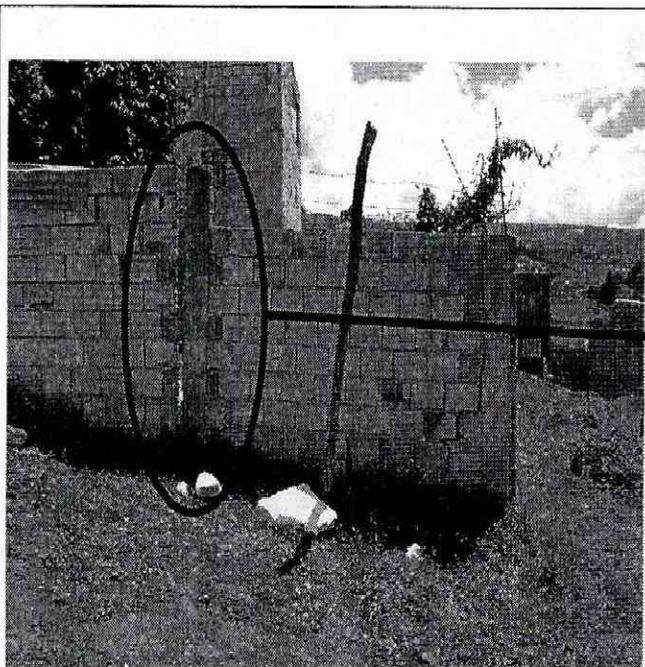
**Foto 7.** Vista exterior del muro de cerramiento del predio de la Carrera 1A # 100 – 35 Sur. Se observa la separación, deriva ó pérdida de verticalidad experimentada por el muro y la columna, a causa del proceso de inestabilidad. Separación actual en la corona del muro cercana a los 10 centímetros.

- ✓ La Estabilidad y Habitabilidad de las viviendas emplazadas en los predios de las Carrera 1A # 100 – 35 Sur y la Carrera 1A # 100 – 49 Sur, se encuentran comprometidas en el corto plazo, por el proceso de remoción en masa que afecta la ladera natural, por lo que se recomienda a los responsables de los mismos, evacuarlos de manera temporal y preventiva, hasta tanto se garanticen las condiciones de estabilidad estructural y habitabilidad de las viviendas; además de garantizar la estabilidad de la ladera natural afectada por el proceso de remoción en masa antes descrito posiblemente generado por la ejecución del proyecto "ELABORACIÓN Y/O ACTUALIZACIÓN DE DISEÑOS DETALLADOS Y LA CONSTRUCCIÓN DEL INTERCEPTOR TUNJUELO ALTO DERECHO ETAPA II – SECTORES 1, 2 Y 3, SUR REDES COMPLEMENTARIAS Y LA ESTACIÓN DE BOMBEO MONTEBLANCO", a cargo de la Empresa de Acueducto y Alcantarillado de Bogotá.

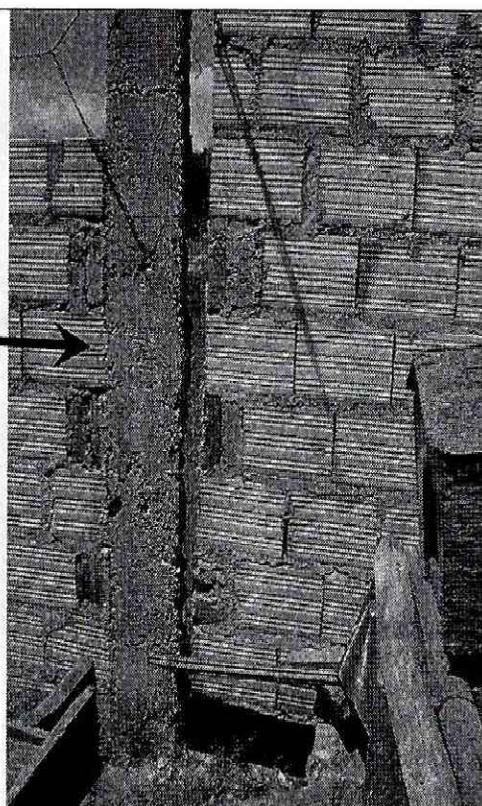
**Foto 8.** Vista interior del muro de cerramiento del predio de la Carrera 1A # 100 – 35 Sur. Se observa la separación, deriva ó pérdida de verticalidad experimentada por el muro y la columna, a causa del proceso de inestabilidad. Separación actual en la corona del muro cercana a los 10 centímetros.

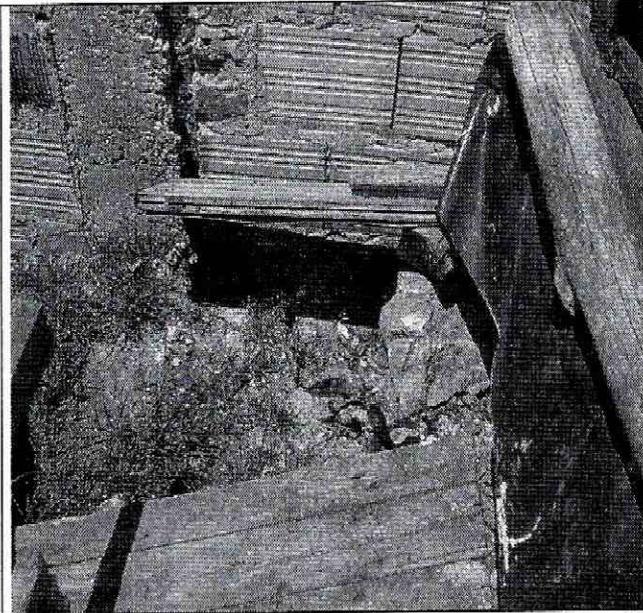
**Foto 9.** Vista interior del muro de cerramiento del predio de la Carrera 1A # 100 – 35 Sur. Se observa la separación, deriva ó pérdida de verticalidad experimentada por el muro y la columna. Adicionalmente se observa que la grieta de tracción perteneciente al proceso de inestabilidad es la responsable de la separación entre el muro y la columna.

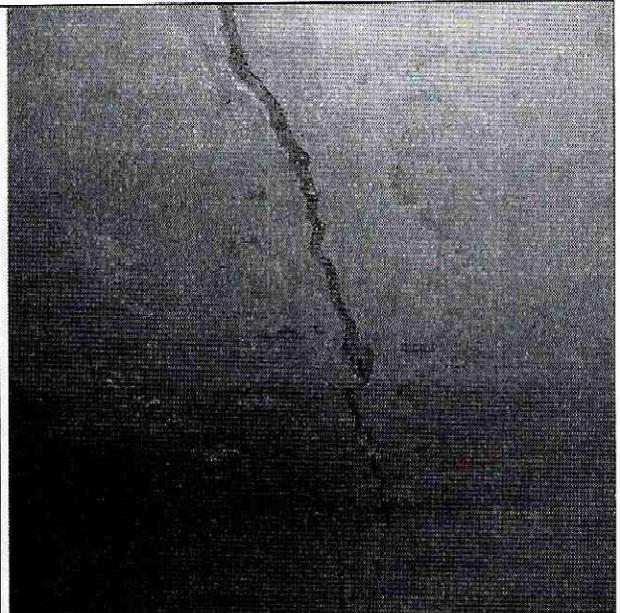
**Foto 10.** Grietas de hasta un centímetro observada en la placa de entepiso y los muros de la vivienda emplazada en el predio de la Carrera 1A # 100 – 35 Sur. Grietas posiblemente asociadas al proceso de inestabilidad del terreno.

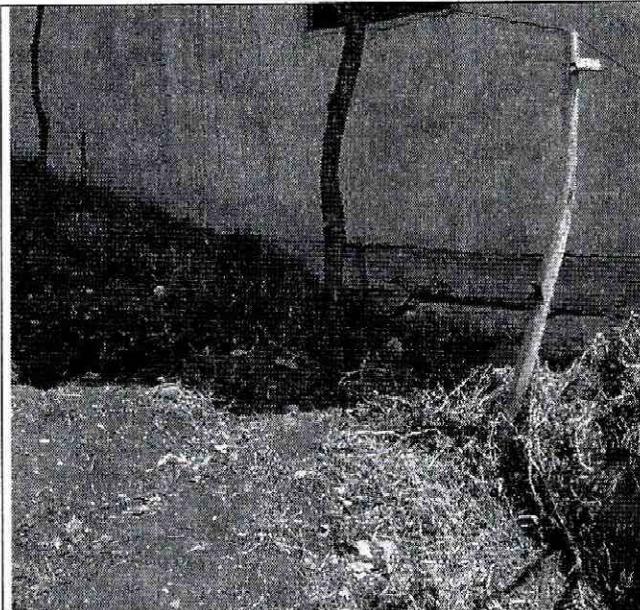
**Foto 11.** Grieta de tracción y corona del proceso de inestabilidad. Se observa el asentamiento experimentado por la cimentación de la vivienda de la Carrera 1A # 100 – 49 Sur. Por los daños observados se presume la pérdida de soporte de la estructura, por lo que la misma estaría parcialmente en voladizo, lo que implica la generación de esfuerzos adicionales en su estructura.

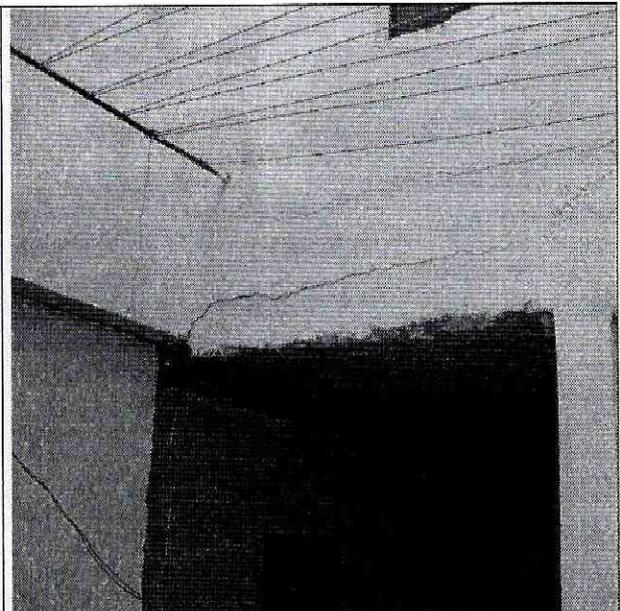
**Foto 12.** Grieta observada en la intersección de los muros interiores y la placa de entepiso de la vivienda de la Carrera 1A # 100 – 49 Sur. Los daños observados indican afección de la vivienda por asentamientos diferenciales, posiblemente asociados al proceso de inestabilidad del terreno.

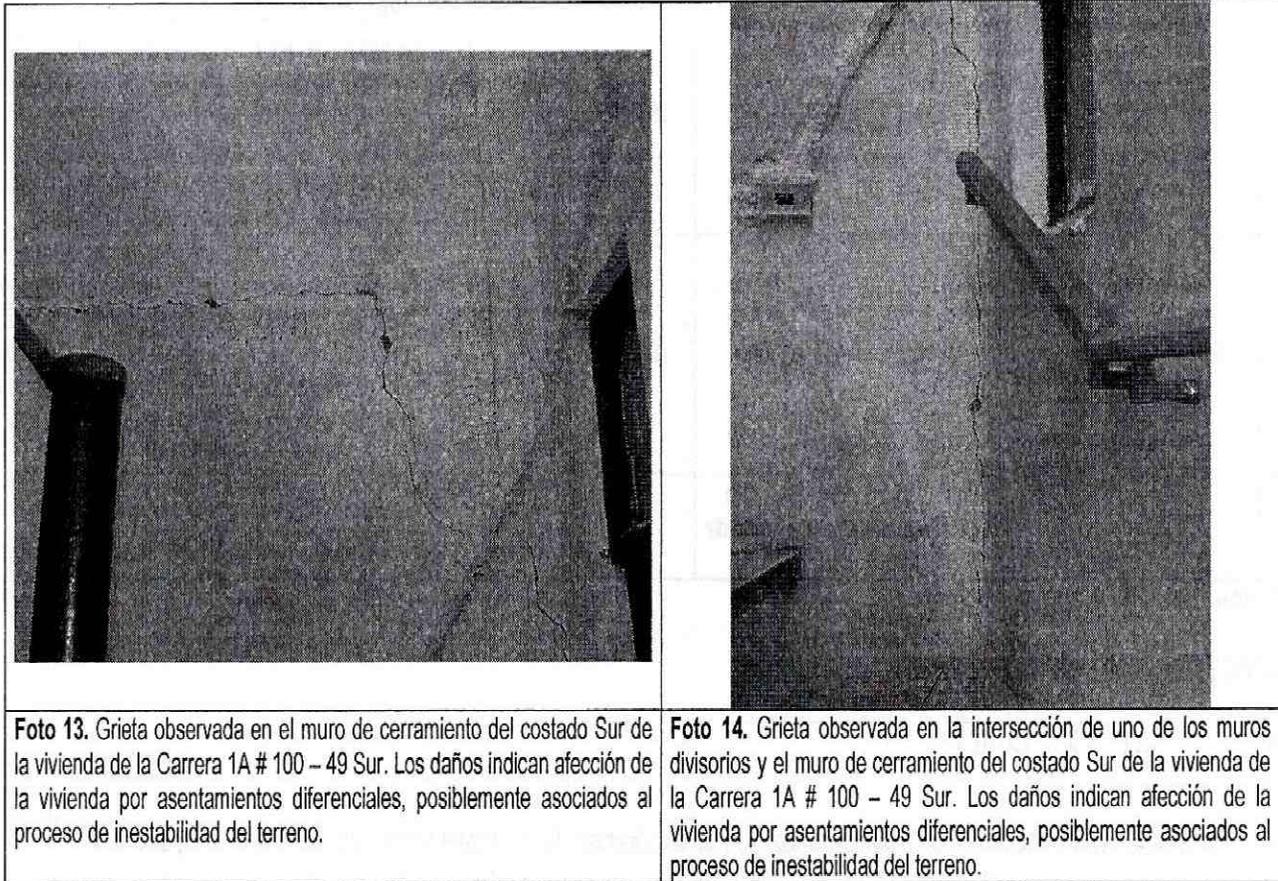
**Foto 13.** Grieta observada en el muro de cerramiento del costado Sur de la vivienda de la Carrera 1A # 100 – 49 Sur. Los daños indican afección de la vivienda por asentamientos diferenciales, posiblemente asociados al proceso de inestabilidad del terreno.

**Foto 14.** Grieta observada en la intersección de uno de los muros divisorios y el muro de cerramiento del costado Sur de la vivienda de la Carrera 1A # 100 – 49 Sur. Los daños indican afección de la vivienda por asentamientos diferenciales, posiblemente asociados al proceso de inestabilidad del terreno.

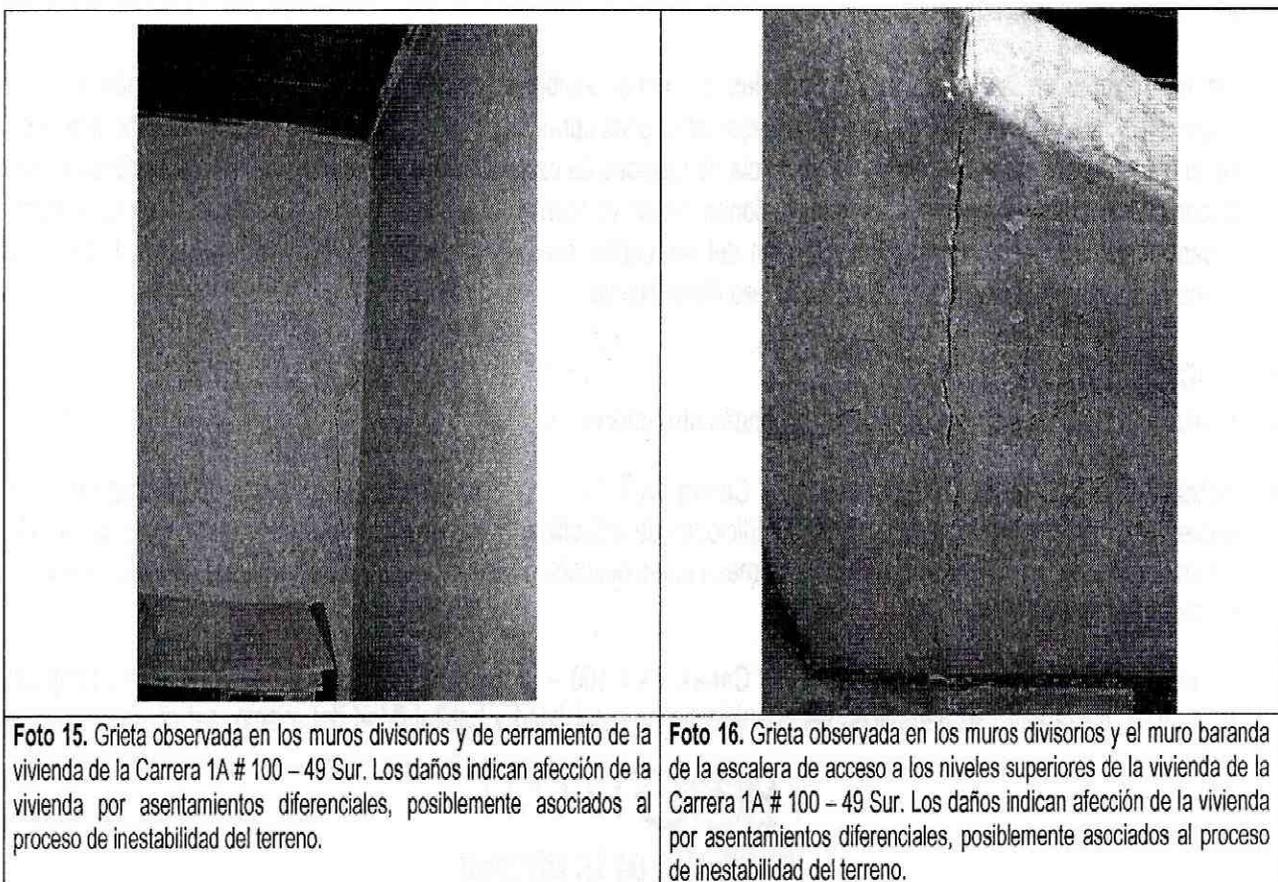
**Foto 15.** Grieta observada en los muros divisorios y de cerramiento de la vivienda de la Carrera 1A # 100 – 49 Sur. Los daños indican afección de la vivienda por asentamientos diferenciales, posiblemente asociados al proceso de inestabilidad del terreno.

**Foto 16.** Grieta observada en los muros divisorios y el muro baranda de la escalera de acceso a los niveles superiores de la vivienda de la Carrera 1A # 100 – 49 Sur. Los daños indican afección de la vivienda por asentamientos diferenciales, posiblemente asociados al proceso de inestabilidad del terreno.
