ALCALDÍA MAYOR DE BOGOTÁ D.C. Fondo Prevención y Atención Emergencias	<b>DIAGNÓSTICO TÉCNICO</b>	Código:	GAR- FT - 03
		Versión:	01
		Código documental:

**DIAGNÓSTICO TÉCNICO No. DI-3875**  
**SUBDIRECCIÓN DE EMERGENCIAS**  
**COORDINACIÓN DE ASISTENCIA TÉCNICA**  
**EVENTO No. 94587**

Se presentó un avance significativo en el proceso de remoción en masa de carácter local y de tipo rotacional descrito en la Respuesta Oficial No. RO-31868, avance que es evidenciado por el desprendimiento de material tipo capa vegetal y plástico tipo arcilla proveniente del talud de corte vial realizado posiblemente para las obras de rehabilitación y ampliación de la vía al llano en el sector de la Carrera 71 Este a la altura de la Calle 114H Sur en el Barrio Portal del Divino de la Localidad de Usme, el desprendimiento de material de dicho talud de corte vial involucró aproximadamente 8m<sup>3</sup>, los cuales generaron la pérdida de suelo en el área destinada para parqueadero ubicada en el costado sur-oriental del predio de la Calle 114H Sur No. 7 I-09 Este, así como también la pérdida parcial de suelo de confinamiento de la cimentación en el costado sur-oriental de la vivienda emplazada en la C

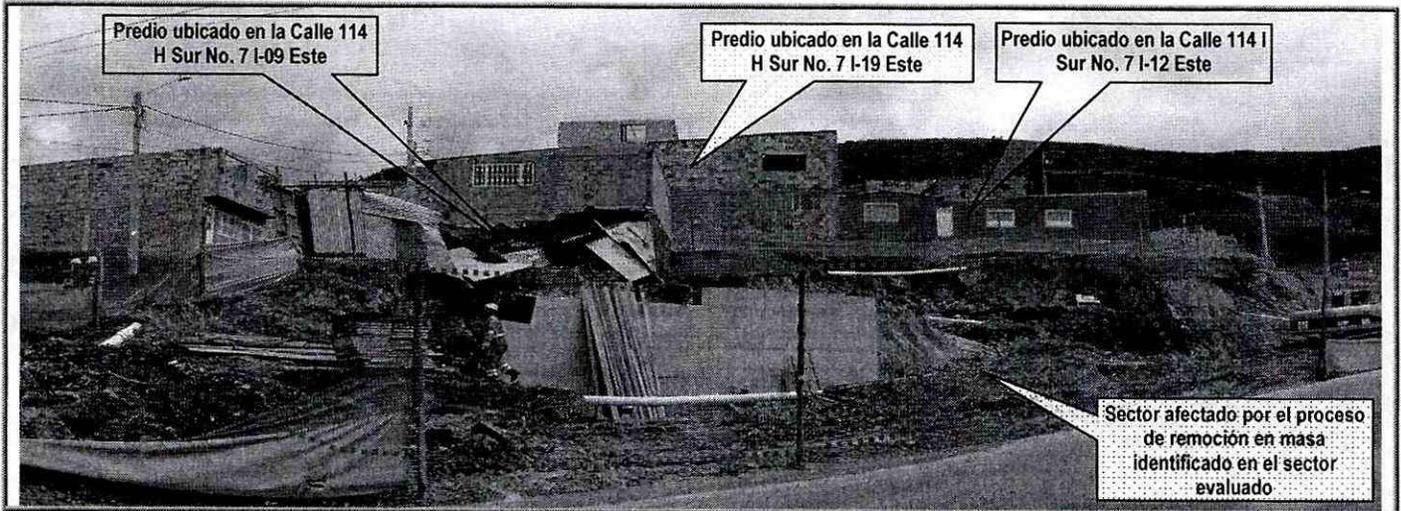
Foto 1. Vista desde el costado sur del sector evaluado.

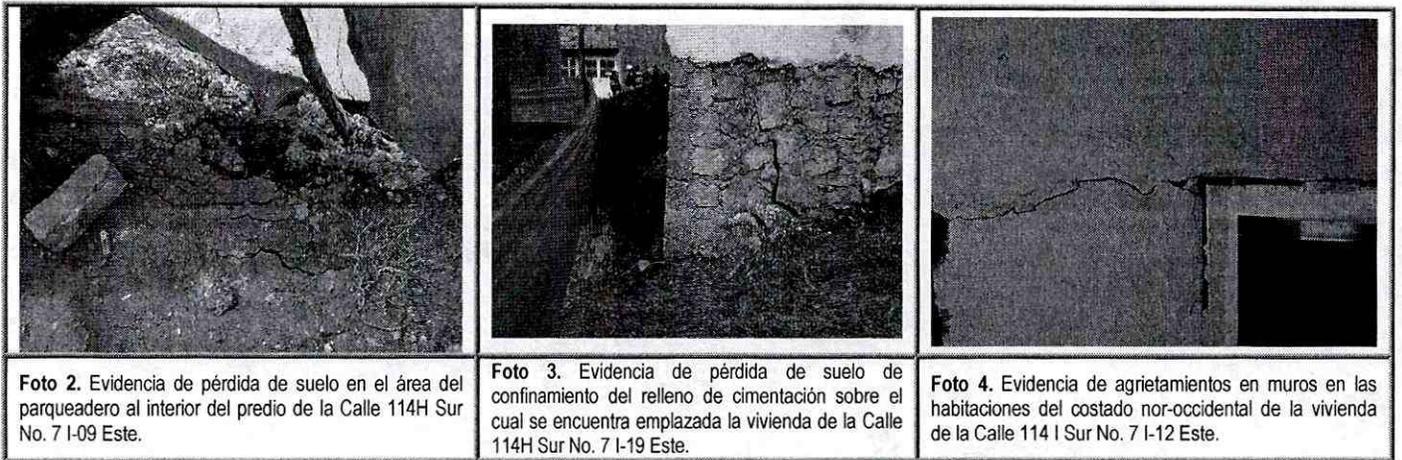
Foto 2. Evidencia de pérdida de suelo en el área del parqueadero al interior del predio de la Calle 114H Sur No. 7 I-09 Este.

Foto 3. Evidencia de pérdida de suelo de confinamiento del relleno de cimentación sobre el cual se encuentra emplazada la vivienda de la Calle 114H Sur No. 7 I-19 Este.

Foto 4. Evidencia de agrietamientos en muros en las habitaciones del costado nor-occidental de la vivienda de la Calle 114 I Sur No. 7 I-12 Este.

- Restricción parcial de uso, mediante Acta No. 005332 del 12 de noviembre de 2008, para el sector del parqueadero al interior del predio de la Calle 114H Sur No. 7 I-09 Este, área colindante con el sector afectado por los desprendimientos de material provenientes del talud de corte vial posiblemente realizado como parte de las obras tendientes a la rehabilitación y ampliación de la vía al llano en el sector de la Carrera 7 I Este a la Altura de la Calle 114H Sur en el Barrio El Portal del Divino en la Localidad de Usme, hasta tanto se garantice la estabilidad y funcionalidad de dicho sector de la vivienda.

- Restricción parcial de uso, mediante Acta No. 005333 del 12 de noviembre de 2008, para la habitación ubicada en el costado sur del primer nivel y la totalidad del segundo nivel de la vivienda de la Calle 114H Sur No. 7 I-19 Este, debido a la pérdida parcial del suelo de confinamiento del relleno de cimentación de la estructura en dicha área, hasta tanto se garanticen las condiciones de estabilidad y habitabilidad de dichos sectores.

- Restricción parcial de uso, mediante Acta No. 005334 del 12 de noviembre de 2008, para las habitaciones ubicadas en el costado norte al interior de la vivienda de la Calle 114 I Sur No. 7 I-12 Este, hasta tanto se garanticen las condiciones de estabilidad y habitabilidad de dichos sectores.
