**DIAGNÓSTICO TÉCNICO No. DI – 3876**  
**SUBDIRECCIÓN DE EMERGENCIAS**  
**COORDINACIÓN DE ASISTENCIA TÉCNICA**  
**(Evento No 88115)**

La Dirección de Prevención y Atención de Emergencias – DPAE emitió el Diagnóstico Técnico DI-2565 en Noviembre de 2005 para el Barrio Brisas del Volador. De acuerdo con el DI-2565, en el predio correspondiente al Lote 11 de la Manzana 7, bajo la responsabilidad del señor Luis Alirio Murcia Cañón, corresponde a una vivienda de 1 nivel construida en material de recuperación, cimentada sobre la ladera coluvial, se observa humedad proveniente de filtraciones generadas en el talud superior de corte. El DI-2565 recomienda inclusión del predio en comento al programa de reasentamiento de familias en alto riesgo no mitigable con prioridad técnica 3. El identificador del predio en el Programa de reasentamiento es 2005 -19 – 7688.

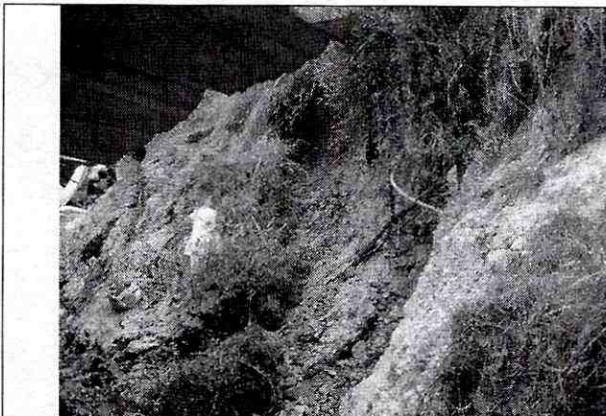
Se presentó un desprendimiento de suelo de un talud de corte de una altura aproximada de 2 metros en una longitud e 6 a 8 metros, involucrando en un volumen aproximado de 5 m<sup>3</sup> de material movilizado, el cual impacto sobre la vivienda que se encuentra emplazada en la parte baja del talud de corte y correspondiente al predio correspondiente al lote 14 de la manzana 7 del barrio Brisas del Volador parte baja. La vivienda impactada corresponde a una construcción de un nivel en material de recuperación de aproximadamente 25 m<sup>2</sup> construidos con cubierta en teja de zinc y como piso el afirmado del suelo sobre el cual se cimentó. A causa del impacto del suelo movilizado sobre la vivienda se compromete la estabilidad de la misma, motivo por el cual se procede a hacer la evacuación del predio.

Como posibles causas del desprendimiento de material del talud de corte, posiblemente realizado para el emplazamiento de la vivienda del predio del lote 14 de la manzana 7, se tiene la falta de obras de estabilización y protección al alud de corte, carencia de obras para el adecuado manejo de las aguas de escorrentía superficial y subsuperficial del talud, la susceptibilidad de los materiales que conforman el suelo del sector ante este tipo de procesos, la topografía de la zona dada la pendiente alta, las condiciones geomorfológicas, la intervención antrópica en el sector, la saturación del terreno por las lluvias ocurridas durante el mes de mayo y el inadecuado manejo de la escorrentía superficial y subsuperficial en la ladera.

**Foto 1.** Talud de corte fallado por el desprendimiento de material, el cual afecto el predio correspondiente al lote 14 de la manzana 7 en el barrio Brisas del Volador parte baja.

A la Alcaldía local, desde su competencia, adelantar las acciones administrativas tendientes a establecer el responsable que debe implementar las medidas adecuadas para estabilizar la ladera afectada por el desprendimiento de material desde la parte alta del talud de corte ubicado en el predio correspondiente al lote 14 de la manzana 7 del barrio Brisas del Volador parte baja de la Localidad de Ciudad Bolívar y que ha generado el desconfinamiento de la ladera ubicada al costado oriental del predio en comento, mediante la implementación de obras de protección geotécnica, las cuales deben contar con un sistema de drenaje para la evacuación de las aguas superficiales y subsuperficiales, con el fin de garantizar la estabilidad de la misma.

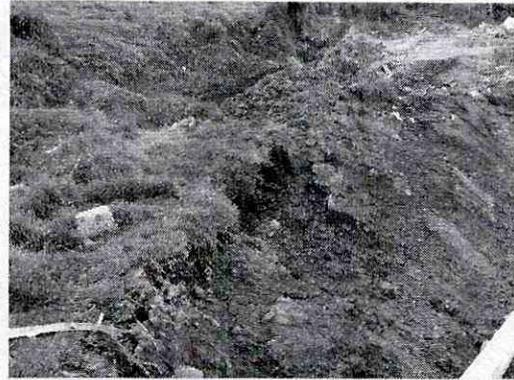
Adicionalmente, ladera arriba (costado oriental) del predio correspondiente al lote 14 de la manzana 7, se evidencia que el material desprendido a generado un desconfinamiento del suelo ladera arriba, ya que se observan grietas de tracción y fuerte infiltración subsuperficial y saturación del suelo, indicios de posibles nuevos desprendimientos en el inmediato futuro, dado las condiciones geomorfológicas (alta susceptibilidad de los materiales que conforman el suelo a este tipo de procesos), topográficas (pendiente alta del sector) y antrópicas (intervención antitécnica de la ladera por parte de sus ocupantes). Por lo anteriormente descrito, y dado que el predio correspondiente al lote 11 de la manzana 7 se encuentra ladera arriba aproximadamente a 15m del predio del lote 14 de la manzana 11, dentro de la zona mencionada se procedió a hacer evacuación del predio 11 de la manzana 14, dado que la vivienda allí emplazada también presenta compromiso de habitabilidad y estabilidad en el corto plazo.

**Foto 2.** Cabecera del talud fallado. Se aprecia un avance retrogresivo del mismo

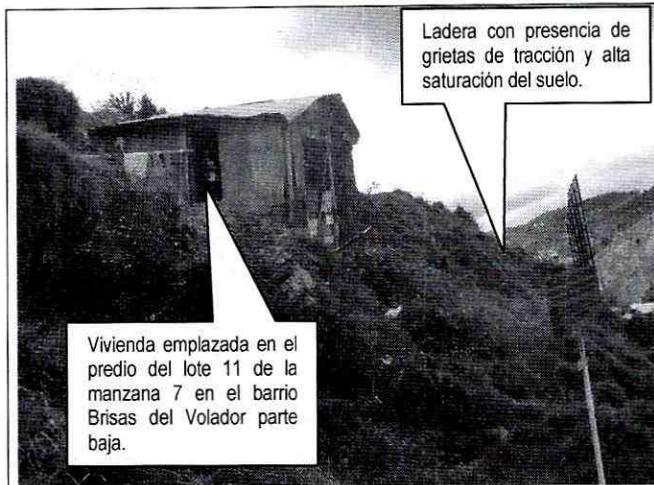
**Foto 3.** Predio correspondiente al lote 11 de la manzana 7. Al momento sin afectación, la cual se puede presentar por avance retrogresivo del proceso originado a partir del desprendimiento de material del talud de corte ubicado unos metros ladera abajo.

| # | NOMBRE (Cabeza Hogar) | DIRECCIÓN | TELÉFONO | P | A | N | DAÑOS EN VIVIENDA |
|---|---|---|---|---|---|---|---|
| 2 | Luis Alirio Murcia Cañón | Manzana 7 lote 11 | - | 7 | 3 | 4 | No hay afectación en la vivienda en la actualidad, pero de darse un avance retrogresivo del F.R.M. evidenciado se puede presentar el colapso de la misma en el corto plazo. |

Evacuar definitivamente y cambiar a prioridad técnica uno (1) en el Programa de Reasentamiento de Familias Ubicadas en Zonas de Alto Riesgo No Mitigable por Procesos de Remoción en Masa, los predios y familias relacionados en la siguiente tabla:

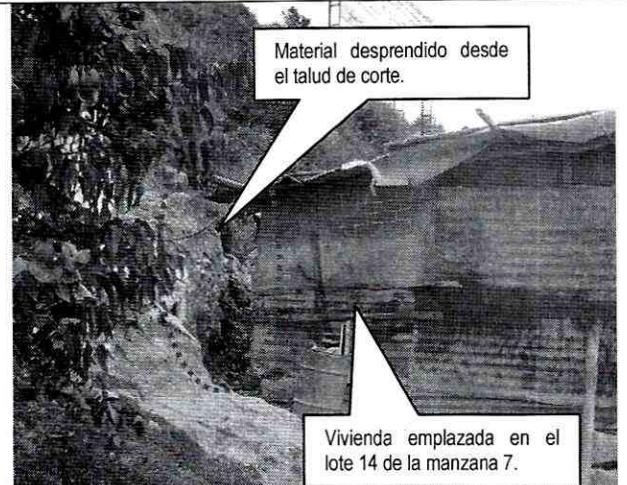
**Foto 4.** Vivienda ubicada en el predio correspondiente a la Manzana 7 Lote 14, impactada por el desprendimiento de material del suelo de la parte superior del talud de corte.

| # | NOMBRE (Cabeza Hogar) | DIRECCIÓN | TELÉFONO | P | A | N | DAÑOS EN VIVIENDA |
|---|---|---|---|---|---|---|---|
| 1 | Luz Miriam Reyes | Manzana 7 Lote 14 | 3118457227 | 8 | 1 | 7 | Colapso parcial de la vivienda y pérdida de estabilidad y funcionalidad de la misma, ante el impacto ocasionado por el material desprendido desde la parte alta del talud de corte. |
