DIAGNÓSTICO TÉCNICO No. DI- 3877
SUBDIRECCIÓN DE EMERGENCIAS
COORDINACIÓN DE ASISTENCIA TÉCNICA
Evento No. 94292

ATENDIÓ: MARCO ANTONIO AMAYA ARCINIEGAS				SOLICITANTE			
COE:	23	MOVIL:	25	Cuerpo Oficial de Bomberos de Bogotá – COBB			
FECHA:	2 de noviembre de 2008	HORA:	9:00 a.m.

DIRECCIÓN:	Diagonal 170 # 111 - 40	ÁREA DIRECTA:	600 m ²				
Desarrollo:	Las Mercedes Suba Rural	POBLACIÓN ATENDIDA:	4				
UPZ:	27 - Suba	FAMILIAS	1	ADULTOS	3	NIÑOS	1
LOCALIDAD:	11 Suba	PREDIOS EVALUADOS	1				
CHIP	-----	DOCUMENTO REMISORIO	CR - 5084

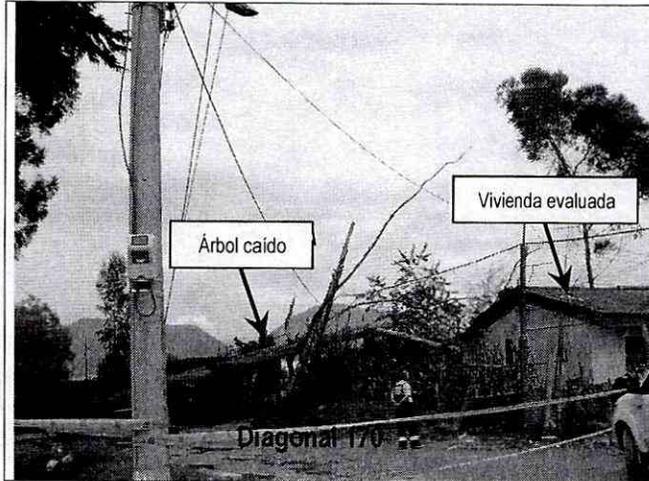
Dentro de las posibles causas por las cuales se presentó la caída del árbol, esta la pérdida en su verticalidad durante su crecimiento, proceso favorecido por su ubicación (zona perimetral del bosque de eucaliptos); de esta manera y dado que el sector evaluado ha sido cobijado por fuertes lluvias que según la inspección visual han saturado el terreno, generando cambios en su resistencia; es posible que la combinación entre las cargas impuestas al terreno por el árbol y la resistencia del sistema raíces suelo, haya alcanzado un punto crítico, lo que trajo como resultado la caída del árbol.

Foto 1. Vista general de la vivienda evaluada y del árbol que impactó la misma.

SI	X	NO		CUAL?	1. Daños en las redes eléctricas y de teléfono. 2. Obstrucción de la Diagonal 170 (ver Foto 1). 3. Caída de dos (2) postes, posiblemente pertenecientes a la red telefónica.
----	---	----	--	-------	--

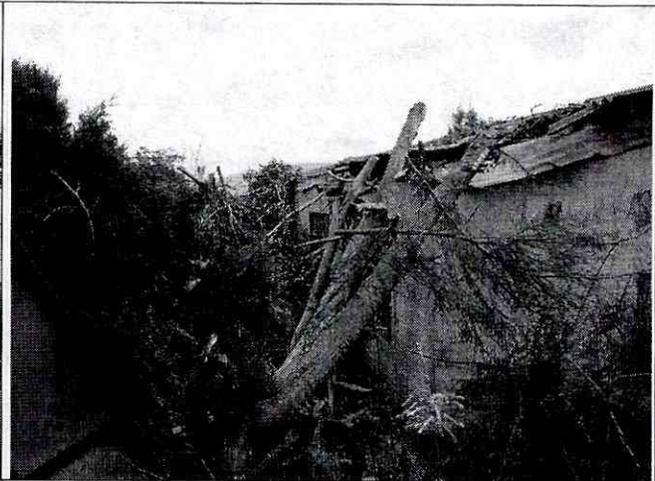
Foto 2. Costado Occidental de la vivienda, afectado por la caída del árbol.

- ✓ A los responsables y/o habitantes del predio de la Diagonal 170 # 111 - 40, acatar la recomendación de restricción de uso del costado Occidental de la vivienda, hasta tanto se garantice su condición de estabilidad y habitabilidad.

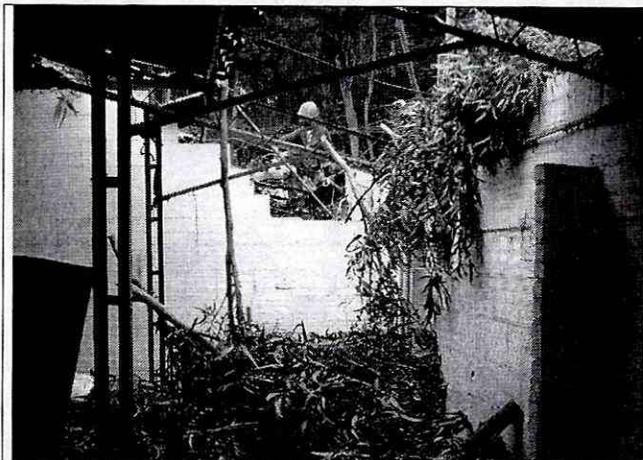
La vivienda antes descrita afectada por la caída del árbol, presentó colapso parcial de su cubierta, con daños concentrados en el costado Occidental de la misma, donde se observó la pérdida de aproximadamente 30 m² de teja de Asbesto

Foto 3. Vista al interior de la vivienda. Se observa los daños en la cubierta, la cual resultó comprometida en aproximadamente 30 m².

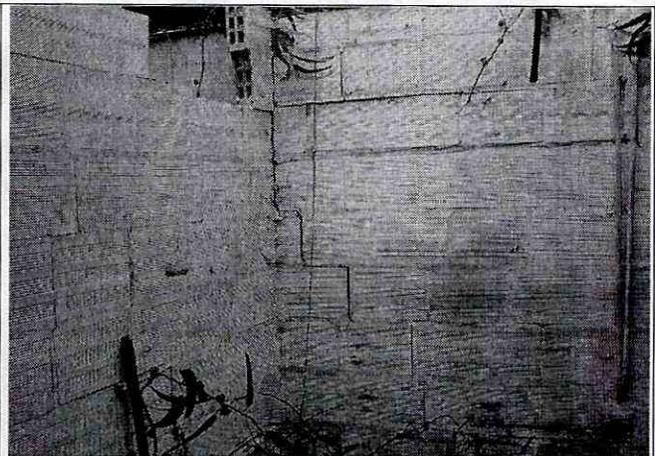
Cemento, así como grietas de tendencia diagonal escalonada, longitud de 2 metros y abertura de un (1) milímetro, ubicadas en los muros de cerramiento de la vivienda en cemento. Por otra parte, el predio de la Diagonal 170 # 111 - 40, se localiza en una zona de llanura, donde no se observaron procesos de remoción en masa de tipo local o general.

Foto 4. Muro de cerramiento del costado Occidental de la vivienda. Se observa una grieta de tendencia diagonal escalonada, posiblemente generada tras el impacto del árbol.

- ✓ Al responsable del predio de la Diagonal 170 # 111 - 40, se le recomienda establecer la capacidad y desempeño de la construcción existente, para lo cual, es necesario adelantar un estudio detallado de Vulnerabilidad Estructural, que permita establecer las patologías y/o las causas detonantes de los daños, con el apoyo de personal idóneo, los cuales deben determinar el tipo de intervención que deberá implementarse a la edificación para llevarla a los niveles de seguridad requeridos de acuerdo con la Ley 400 de 1997 (Decreto 33 de 1998 - Norma Colombiana de Diseño y Construcción Sismo Resistente - NSR-98), de acuerdo con la normatividad vigente, para lo cual se deben tramitar los permisos y licencias respectivos. Este estudio debe ser adelantado por el propietario y/o responsable del inmueble.
