DIAGNÓSTICO TÉCNICO No. DI-3878
SUBDIRECCIÓN DE EMERGENCIAS
COORDINACIÓN DE ASISTENCIA TÉCNICA
RADICADO FOPAE # 2008ER13996

1. DATOS GENERALES DEL EVENTO

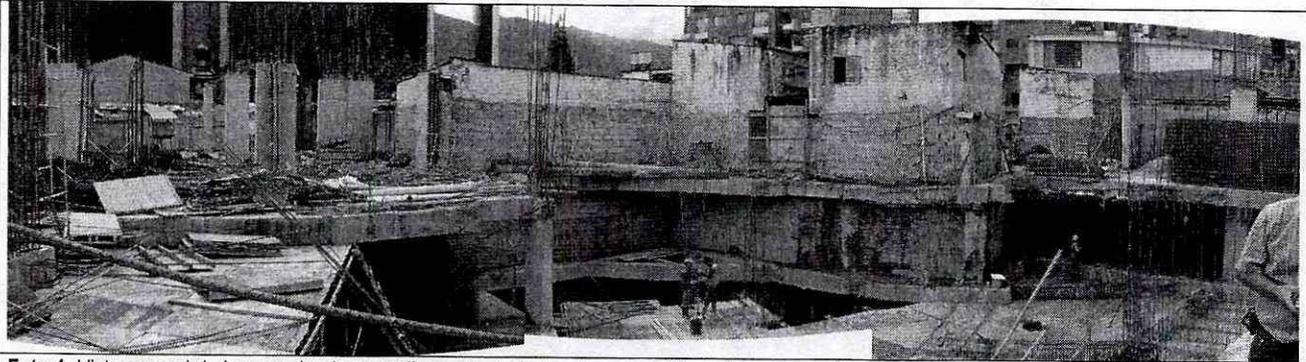
actividades de excavación han sido terminadas y que las losas de entrepiso del primer nivel de parqueaderos y del primer nivel de la edificación se encuentran parcialmente terminadas; adicionalmente, algunas columnas se encuentran ya a nivel del entrepiso del segundo piso.

Foto 1. Vista general de la zona donde se realizaron los trabajos de excavación de los sótanos de parqueaderos del proyecto urbanístico Latitud 104. Las losas de entrepiso de los niveles 1 y -1 se encuentran parcialmente terminadas y se adelanta la construcción de varias columnas (izquierda)

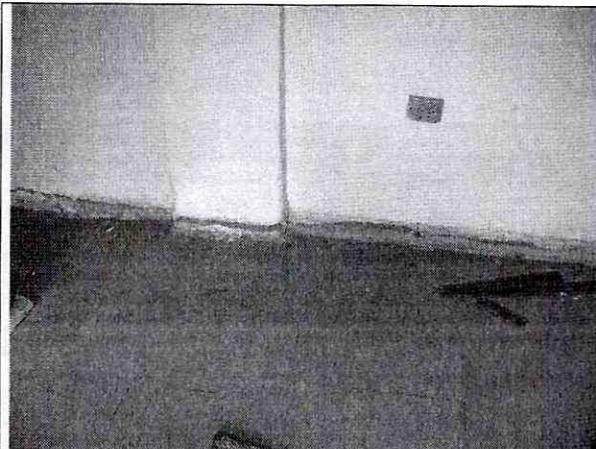
3	Calle 103A No. 11B-54 Gabriel Quimbaya Aragón	<p>En este predio, emplazado al costado sur-oriental del área donde se adelantan las labores de excavación, se localizan dos unidades estructurales: la primera con un (1) nivel, construida en mampostería parcialmente confinada, dada la presencia de columnas en algunos sectores de la misma, pero la carencia de elementos estructurales de amarre tipo vigas entre las mismas; presenta cubierta en teja ondulada de asbesto-cemento. Se presenta un avance severo del deterioro de las condiciones de habitabilidad y estabilidad de la totalidad de dicha unidad estructural, que fue objeto de restricción parcial de uso en la visita del 10 de junio de 2008 (sector posterior, costado nororiental) y en la cual se apreció abundante agrietamiento de hasta 3 cm de abertura, deformaciones en el piso y pérdida de verticalidad de muros, muchos de los cuales amenazan con colapso inminente. La segunda unidad, ubicada en la zona frontal consiste de una construcción de dos niveles en mampostería simple con losa de entrepiso en concreto y cubierta en teja ondulada de asbesto-cemento colocada sobre una losa de concreto. Se presentan agrietamientos de patrón vertical y horizontal de hasta 5 mm de abertura, grietas en esquinas de ventanas, y dilatación entre muros de mampostería. Adicionalmente se está presentando la pérdida de apoyo de la losa de cubierta, por un posible proceso de separación de los muros sobre los que se soporta. La habitabilidad y estabilidad de las dos unidades habitacionales se encuentra comprometida en la actualidad ante cargas normales de servicio.</p>

Foto 2. Separación entre losa de contrapiso y uno de los muros de la unidad habitacional interior del predio de la Calle 103A No. 11B-54.

Al responsable y/o responsables del predio de la Calle 103 No. 11B-54, mantener la evacuación preventiva de las dos unidades habitacionales localizadas al interior del predio hasta tanto se realicen, por parte del responsable de la situación de emergencia, intervenciones que garanticen condiciones de habitabilidad y estabilidad estructural de las construcciones.

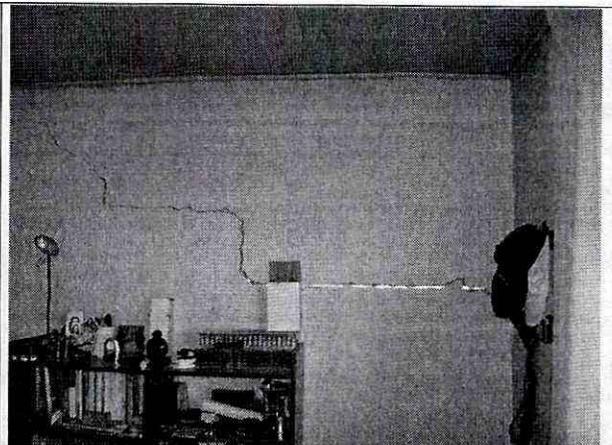
Foto 3. Agrietamiento severo en muros de mampostería de la unidad habitacional interior del predio de la Calle 103A No. 11B-54.

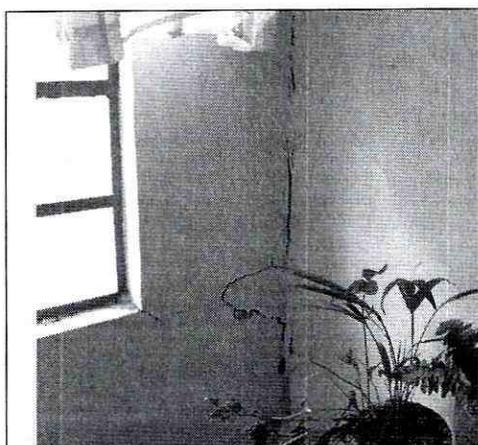
ID	DIRECCIÓN / RESPONSABLE	DESCRIPCIÓN Y AFECTACIÓN
1	Calle 103A No. 11B-34 Interior 1 Alegría Rodríguez Interior 2 Patricia Rodríguez	En este predio se ubican dos unidades estructurales, la primera exterior, ubicada sobre la Calle 103A (costado suroccidental del predio), y la segunda al interior de la cuadra (costado nororiental). Ambas corresponden a edificaciones de dos (2) niveles en mampostería simple, si bien la edad de construcción de ambas difiere, siendo posiblemente más reciente la construcción de la unidad interior. Se observaron grietas y fisuras de tendencias vertical y horizontal de hasta 6 mm de abertura en muros, y grietas verticales de dilatación en la intersección de muros de mampostería, así como entre las columnas que soportan el segundo nivel de la unidad estructural interior y los muros de cerramiento, con abertura de hasta 8 mm. Las afectaciones observadas no comprometen en el corto plazo y ante cargas normales de servicio la estabilidad y habitabilidad de las unidades habitacionales, sin embargo ante carga dinámica (sismo) la estabilidad de varios sectores de muro podría verse comprometida.

Foto 4. Agrietamiento en muros de la unidad estructural frontal del predio de la Calle 103A No. 11B-34.

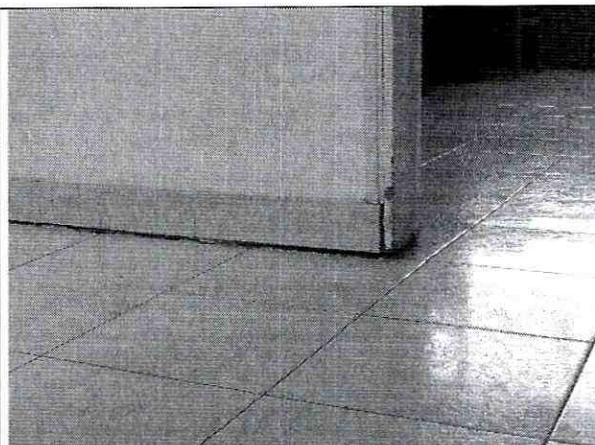
Foto 5. Separación relativa entre muro divisorio y losa de entrepiso en el predio de la Calle 104A No. 11B-61.

4	Fernando Sánchez	Calle 104A No. 11B - 61	3	3	0	Fisuras y grietas han reaparecido en los sectores donde se han realizado resanes, también han aparecido fisuras y grietas nuevas. Deformaciones severas en la losa de entrepiso.
5	Gladis Pedraza	Calle 104A No. 11B - 51	5	5	0	Pérdida de verticalidad con riesgo de colapso del muro del costado suroccidental del predio.
6	Jorge Enrique Morales Ruiz	Calle 104A No. 11B - 45	4	4	0	Grietas de dilatación de tipo horizontal y vertical en intersecciones de muros y entre muros y la losa de cubierta, con abertura máxima de 4 mm.

- Las intervenciones como resanes de grietas y fisuras, realizados en la vivienda de dos (2) niveles, ubicada en el predio de la Calle 104A No. 11B-61, no pueden ser consideradas como medidas adecuadas de mitigación del riesgo de colapsos parciales o general de la construcción en comento. Por lo anterior, la habitabilidad y estabilidad estructural de vivienda ubicada en el predio de la Calle 104A No. 11B-61 en el Barrio Rincón del Chicó de la Localidad de Usaquén, continúan comprometidas en el corto plazo, ante cargas normales de servicio, por causa de las afectaciones severas en muros y losa de entrepiso probablemente generadas por las actividades de excavación de los sótanos de parqueaderos del proyecto urbanístico "Latitud 104" que se desarrolla en los predios de la Carrera 9 No. 103A-46 y de la Carrera 9 No. 103A-56. Por lo tanto, se ratifica y mantiene la solicitud de evacuación para el predio de la Calle 104 No. 11B-61, que había sido emitida mediante el Acta No. 003810 del 10 de junio de 2008.

Al responsable y/o responsables del predio de la Calle 103 No. 11B-61, mantener la evacuación preventiva del predio hasta tanto se realicen, por parte del responsable de la situación de emergencia, intervenciones que garanticen condiciones de habitabilidad y estabilidad estructural de la construcción.
