ALCALDÍA MAYOR DE BOGOTÁ D.C. Fondo Prevención y Atención Emergencias	DIAGNÓSTICO TÉCNICO	Código:	GAR- FT - 03
		Versión:	01
		Código documental:

DIAGNÓSTICO TÉCNICO – DI No. 3881
SUBDIRECCIÓN DE EMERGENCIAS
COORDINACIÓN DE ASISTENCIA TECNICA
EVENTO No. 94778

DIRECCIÓN	Calle 29 Sur No. 15-35 Este	ÁREA DIRECTA	100 m ²		
BARRIO	Desarrollo Corinto	POBLACIÓN ATENDIDA	4		
UPZ	32 – San Blas	FAMILIAS	1	ADULTOS	3
		NIÑOS	1		
LOCALIDAD	04 -San Cristóbal	PREDIOS EVALUADOS	2		
CHIP		Oficio Remisorio	CR-5095

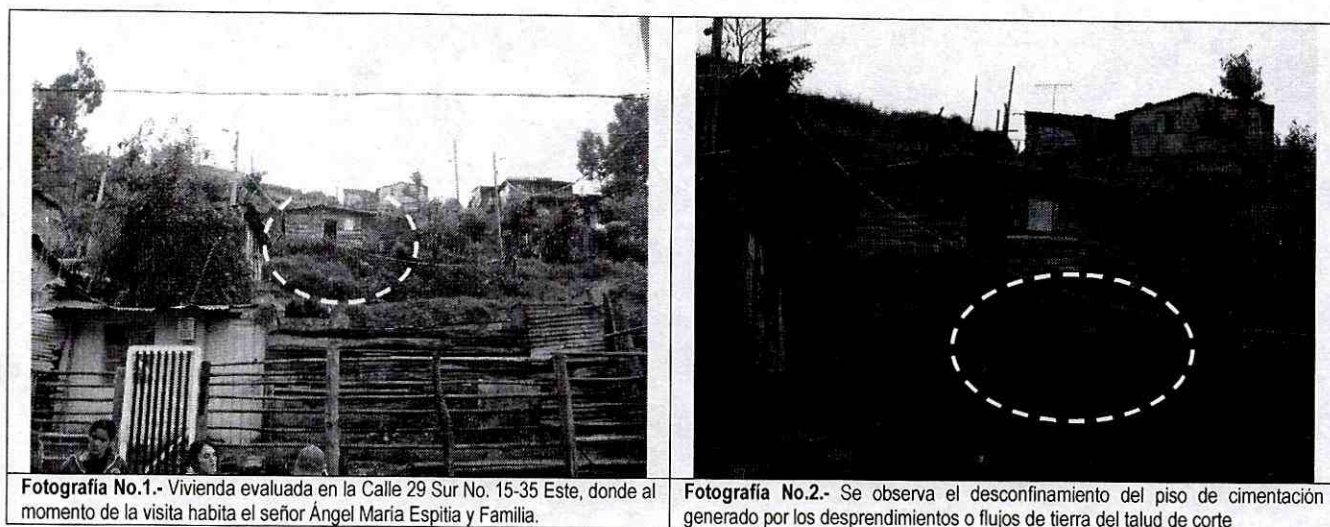
5. REGISTRO FOTOGRAFICO

Se presentó un flujo de material de relleno y material limo-arcilloso en un talud de corte entre predios privados, con altura de 5 a 6 m, en una longitud de 8 a 12 m con pendientes entre 50° y 55°, conformado superficialmente por relleno y material limo-arcilloso, el cual no presenta estructura de contención y que posiblemente fue realizado para el emplazamiento de la vivienda ubicada en la Calle 29 Sur No. 15-43 Este, donde habitaba el señor Luis Alberto Quemba y su familia, predio ubicado en la parte baja del talud de corte ya reasentado, incluido en el programa de reasentamiento de familias ubicadas en zonas de alto riesgo no mitigable por procesos de remoción en masa, mediante el Concepto Técnico No. CT-3805 con el identificador 1999-4-844, el cual corresponde a un lote vacío en la actualidad.

El volumen involucrado en el flujo es de aproximadamente 5 m³, el cual se depositó en la pata del talud de corte y por ende generó la pérdida de piso de cimentación del costado norte de la vivienda ubicada en la parte alta del talud de corte identificada con nomenclatura Calle 29 Sur No. 15-35 Este, donde al momento de la visita técnica habita el señor Ángel María Espitia y su familia (arrendatario).

En el predio de la Calle 29 Sur No. 15-35 Este, localizado en la parte alta del talud de corte, se encuentra emplazada una vivienda de un nivel construida con material de recuperación la cual presenta deficiencias constructivas y grietas en el piso del costado norte del predio debido al desconfinamiento del piso de cimentación generado por los desprendimientos o flujos de tierra del talud de corte en comento, quedando comprometida la habitabilidad de la misma en el corto plazo, por el posible colapso de la estructura afectada, por lo cual, se solicitó la evacuación del predio en comento.

Las posibles causas que generaron la inestabilidad del talud de corte corresponden a las intensas lluvias registradas en el sector, la falta de estructura de contención del talud, la falta de manejo de las aguas de escorrentía superficial y subsuperficiales, la intervención antrópica anti-técnica en los taludes de corte realizados para el emplazamiento de las viviendas, entre otras.

- Teniendo en cuenta que la estabilidad estructural y la habitabilidad de la vivienda con nomenclatura Calle 27 Sur No. 15-35 Este, (Manzana 15 – Lote 7), se encuentra comprometida en el corto plazo por el desconfinamiento del piso de cimentación generado por los desprendimientos o flujos de tierra del talud de corte, se recomienda la evacuación definitiva, por lo cual los arrendatarios deberán mudarse a una vivienda que no presente condición riesgo por su cuenta.

- Evacuar definitivamente y continuar con prioridad técnica uno (1) en el Programa de Reasentamiento de Familias Ubicadas en Zonas de Alto Riesgo No Mitigable, el predio ubicado en la Calle 27 Sur No. 15-35 Este (Manzana 15 – Lote 7) del Barrio Corinto en la Localidad de San Cristóbal.

- Declarar como suelos de protección por riesgo el predio relacionado anteriormente dado que se encuentran localizado en una zona de alto riesgo no mitigable por fenómenos de remoción en masa. Adicionalmente se recomienda demoler la vivienda una vez se haya terminado el proceso, retirar los escombros y en cumplimiento del Artículo 140 del Decreto 190/2004, aislar y señalizar la zona mediante vallas informativas a fin de evitar que el predio sea ocupado nuevamente. Se deberá finalizar con su incorporación al inventario distrital de los predios desocupados.
