DIAGNÓSTICO TÉCNICO No. DI- 3889
SUBDIRECCIÓN DE EMERGENCIAS
COORDINACIÓN DE ASISTENCIA TÉCNICA
2008ER13980

DIRECCIÓN:	Finca el Arrayán Km. - 12 Vía San Juan de Sumapaz	ÁREA DIRECTA:	750 m ²				
BARRIO:	Vereda Santa Bárbara	POBLACIÓN ATENDIDA:	1				
UPZ:	63 - Mochuelo	FAMILIAS	1	ADULTOS	1	NIÑOS	0
LOCALIDAD:	19 - Ciudad Bolívar	PREDIOS EVALUADOS	1				
CHIP	AAA0156NXJH	DOCUMENTO REMISORIO	CR - 5116

REMOCIÓN EN MASA

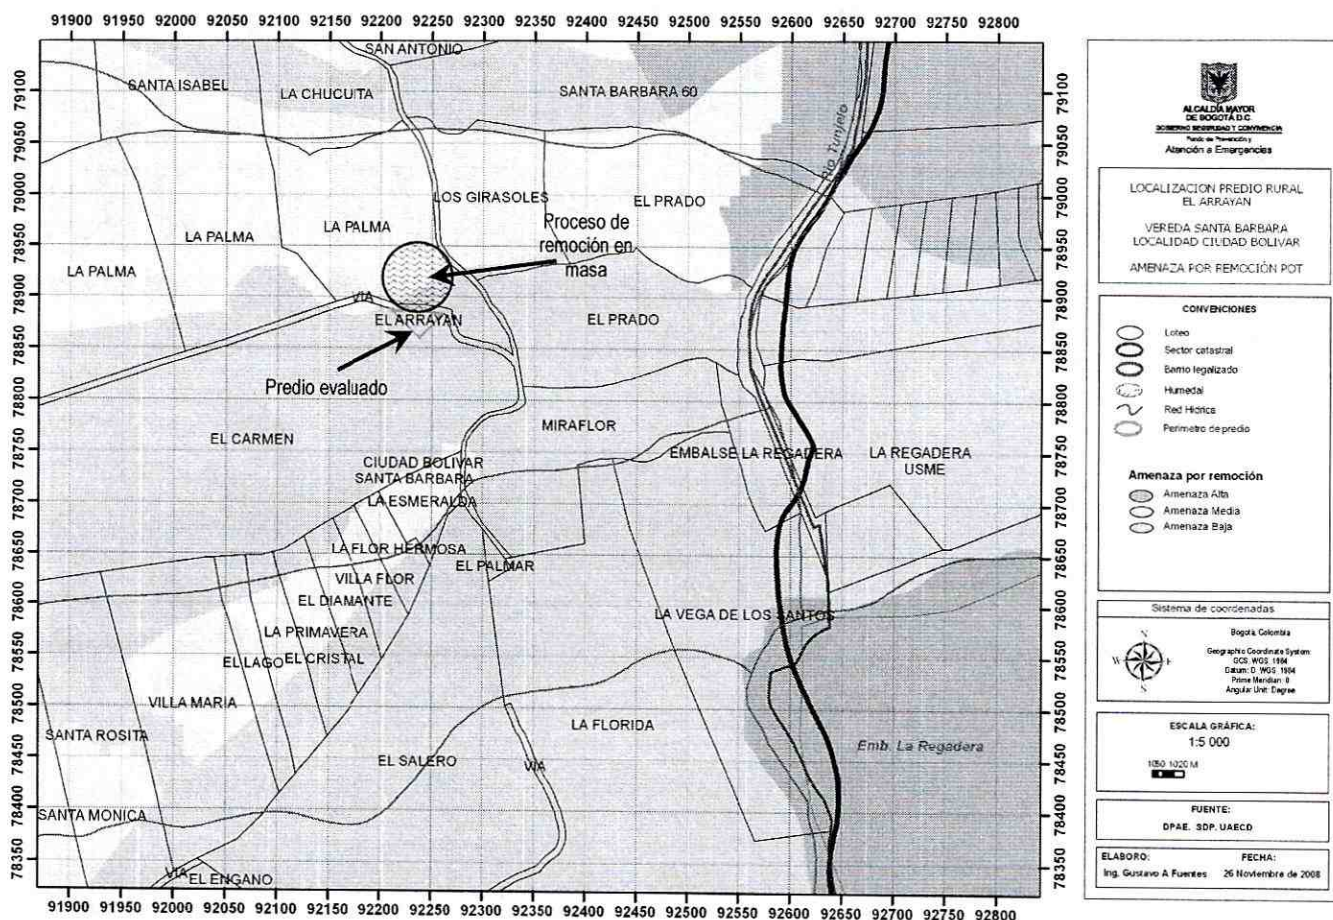
Se encontró evidencia de un proceso de remoción en masa tipo compuesto, afectando una ladera natural de aproximadamente 32 grados de inclinación; ladera natural compuesta por material arcilloso y cobertura en limo orgánico, ocupada en su parte media y alta por bosque nativo y destinada como zona de cultivo en su parte baja. Por otra parte, el proceso de remoción en masa antes descrito, compromete la ladera natural en un área de la misma cercana a los 750 m² (Ver Registro Fotográfico y Figuras 1 y 2).

Figura 1. Localización y condición de Amenaza de La finca El Arrayán, Vereda Santa Bárbara de la Localidad de Ciudad Bolívar.

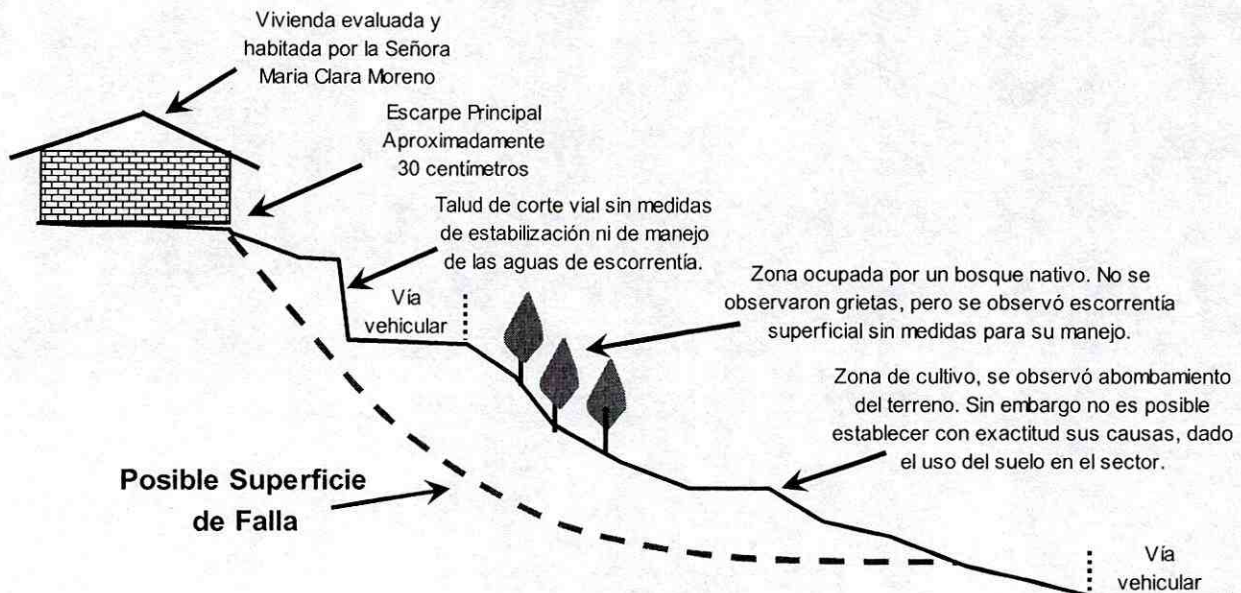
Dadas las características generales de la ladera natural (composición, pendiente, uso, morfología y demás), la distribución espacial de la vivienda evaluada, del proceso de remoción en masa identificado y de las vías vehiculares allí emplazadas, es posible que se presente un avance en el proceso de remoción en masa en comento, generando el compromiso total del terreno de cimentación de la vivienda evaluada (localizada en la parte alta de la ladera afectada), así como afectación de las vías vehiculares ubicadas en la parte baja y alta de la ladera natural en mención.

Figura 2. Perfil simplificado del proceso de remoción en masa identificado y distribución espacial de la vivienda evaluada y las vías vehiculares cercanas.

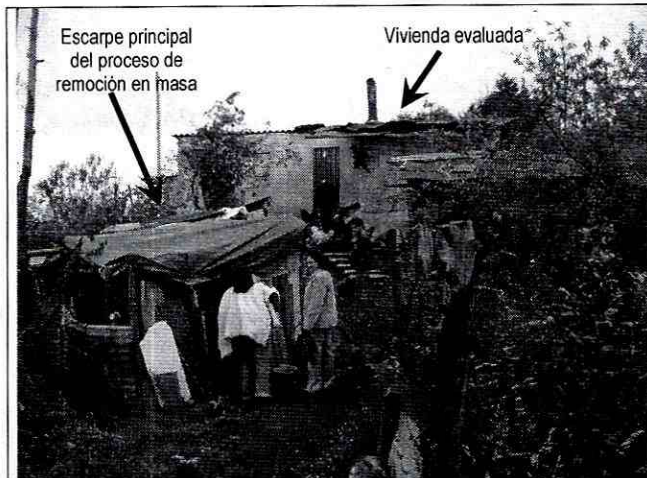
En la parte alta de la ladera natural e inmediatamente en contacto con el escarpe principal del proceso de remoción en masa antes descrito, se emplaza una vivienda de un nivel en mampostería simple, cubierta en tejas de zinc y asbesto cemento y deficiencias constructivas relacionadas con la falta de elementos de confinamiento y amarre del tipo vigas y columnas; vivienda que según la inspección visual presenta compromiso en su estabilidad y habitabilidad en el corto plazo,

por el proceso de remoción en masa que afecta la ladera natural y que genera pérdida parcial del confinamiento del terreno de cimentación de la vivienda en concreto, en la cual al momento de la visita técnica, no se observaron deformaciones, fisuras u otro tipo de patología que indiquen daños en su estructura por la pérdida de confinamiento del terreno de cimentación generado por el proceso de remoción en masa en mención.

Foto 1. Vista general de la vivienda evaluada.

- ✓ La estabilidad estructural y la habitabilidad de la vivienda emplazada en la Finca El Arrayán ubicada en el kilómetro 12 vía a San Juan de Sumapaz, Vereda Santa Bárbara de la Localidad de Ciudad Bolívar, se encuentra comprometida en el corto plazo por el proceso de remoción en masa que afecta la ladera natural y el terreno de cimentación de la vivienda en comento, razón por la cual se solicita a los habitantes de la misma mantenerla evacuada.

- ✓ Evacuar definitivamente e incluir con prioridad técnica uno (1) en el Programa de Reasentamiento de Familias Ubicadas en Zonas de Alto Riesgo No Mitigable por Procesos de Remoción en Masa, el predio identificado en este Diagnostico Técnico como "Finca El Arrayán" ubicada en el kilómetro 12 vía a San Juan de Sumapaz, Vereda Santa Bárbara de la Localidad de Ciudad Bolívar, donde habita la Señora Maria Clara Moreno.

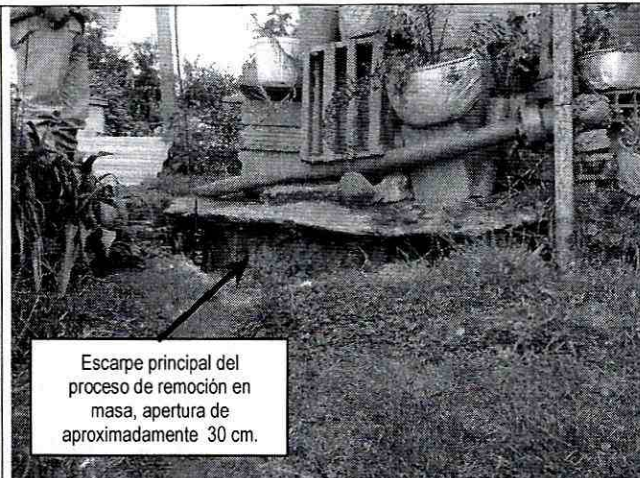
Foto 2. Escarpe principal del proceso de remoción en masa identificado. Se observa una apertura de aproximadamente 30 centímetros.

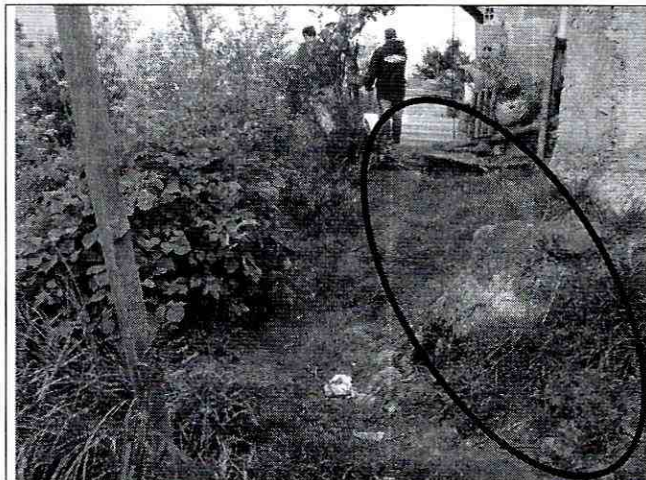
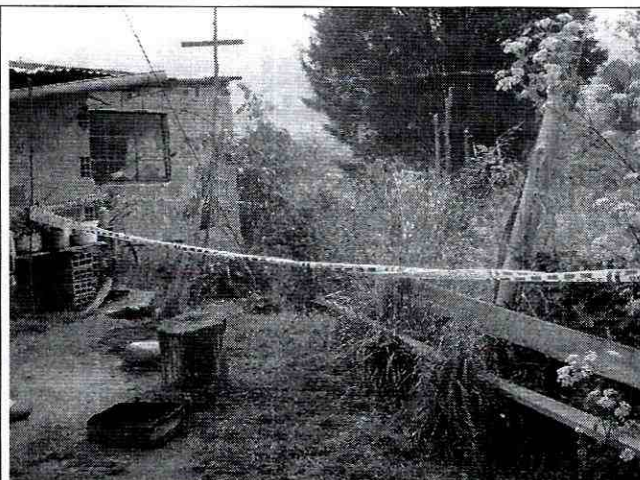
Foto 3 y 4. Vista general del escarpe principal del proceso de remoción en masa identificado. Se observa la cercanía del escarpe principal con la vivienda evaluada, lo que implica pérdida de confinamiento del terreno de cimentación de la misma.
