<b>DIAGNÓSTICO TÉCNICO</b>	Código:	GAR- FT - 03
		Versión:	01
		Código documental:

**DIAGNÓSTICO TÉCNICO No. DI-3893**  
**SUBDIRECCIÓN DE EMERGENCIAS**  
**COORDINACIÓN DE ASISTENCIA TÉCNICA**  
**EVENTO No. 94998**

REMOCIÓN EN MASA

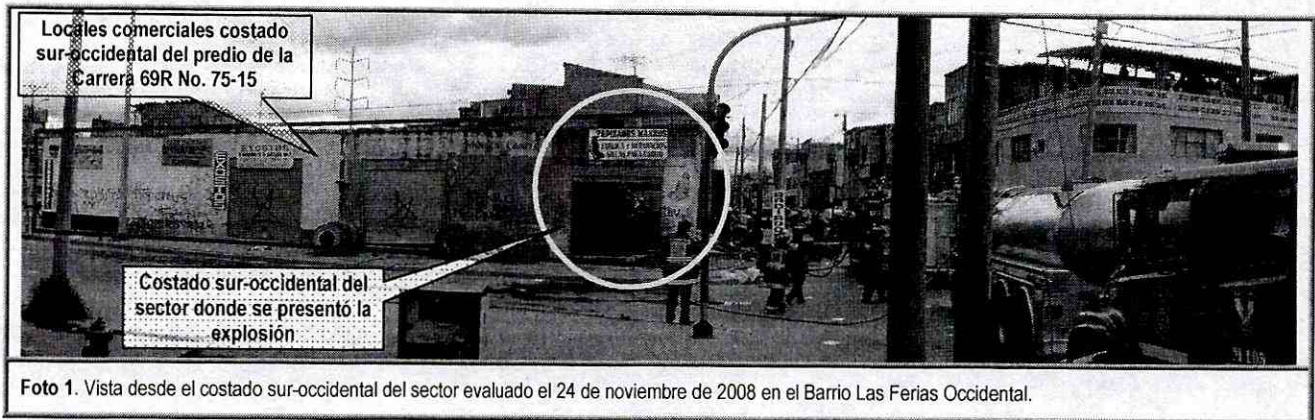
Foto 1. Vista desde el costado sur-occidental del sector evaluado el 24 de noviembre de 2008 en el Barrio Las Ferias Occidental.

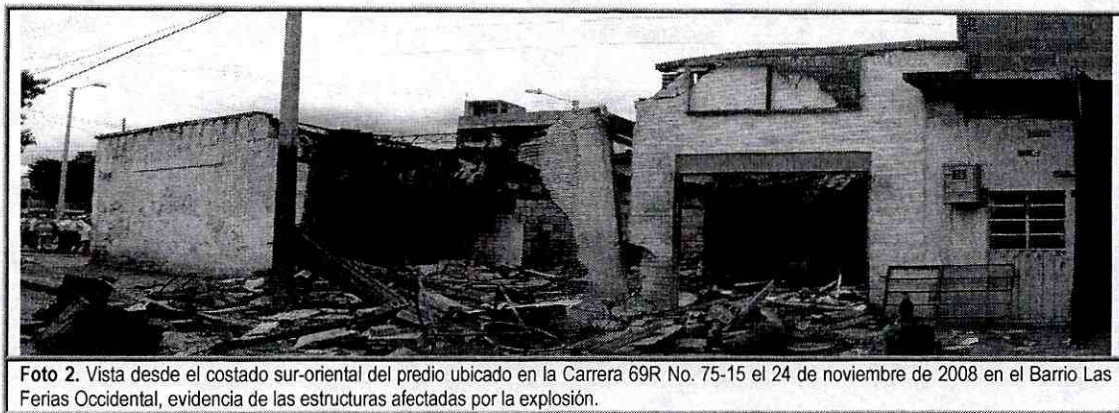
Foto 2. Vista desde el costado sur-oriental del predio ubicado en la Carrera 69R No. 75-15 el 24 de noviembre de 2008 en el Barrio Las Ferias Occidental, evidencia de las estructuras afectadas por la explosión.

#	NOMBRE	DIRECCIÓN	P	A	N	DAÑOS EN PREDIOS
1	Gabriel Pinilla	Carrera 69R No. 75-15	11	9	2	Colapsos parciales y totales de muros de cerramiento perimetral y divisorios, de igual manera se observó el colapso de la cubierta, en el área donde se encontraban tres (3) locales comerciales del costado sur-oriental del predio en comento.
2	Elizabeth Martínez	Carrera 69R No. 75-02	5	5	0	Fisuras con aberturas de aproximadamente 2mm de tendencia horizontal en muros de fachada, ruptura de algunos ventanales y deformaciones de los marcos metálicos de puertas y ventanas
3	Onofre Rincón	Carrera 69R No. 75-14	4	3	1	Fisuras con aberturas de aproximadamente 2mm de tendencia horizontal en muros de fachada, ruptura de algunos ventanales y deformaciones de los marcos metálicos de puertas y ventanas

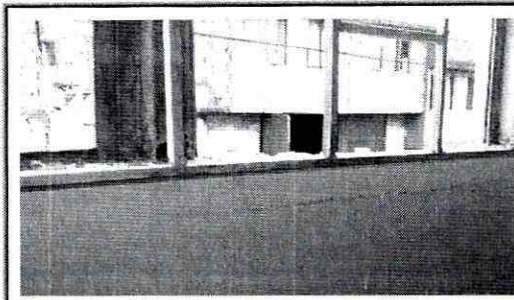
Foto 3. Evidencia de ruptura de ventanales y leves fisuras de tendencia horizontal en muros de fachada del predio de la Carrera 69R No. 75-02.

- La habitabilidad y estabilidad de las viviendas ubicadas en la Carrera 69R No. 75-02 y la Carrera 69R No. 75-14, no se encuentran comprometidas en el mediano plazo, a pesar de las deficiencias constructivas evidenciadas en las mismas, asociadas a la falta de elementos estructurales de confinamiento y amarre como vigas y columnas en algunos sectores de la edificación y de la afectación evidenciada en los mismos, posiblemente asociada a la onda explosiva del evento ocurrido en el costado sur-oriental del predio de la Carrera 69R No. 75-15.

- En el caso de no existir restricciones y/o condicionamientos al uso del suelo para los predios ubicados en la Carrera 69R No. 75-02 y la Carrera 69R No. 75-14, se recomienda a los responsables de los mismos implementar acciones para el reforzamiento y/o mejoramiento de las viviendas, con el apoyo de personal idóneo, garantizando que se cumplan los requerimientos establecidos en la Ley 400 de 1997 (Decreto 33 de 1998 - Norma Colombiana de Diseño y Construcción Sismo Resistente), de acuerdo con la normatividad vigente, para lo cual se deben tramitar los permisos y licencias respectivos.

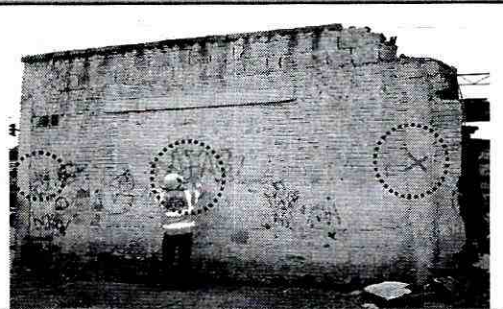
Foto 4. Señalización con cinta, de muros afectados pertenecientes a las estructuras de los locales comerciales ubicados al costado sur-oriental del predio de la Carrera 69R No. 75-15, con el objeto de identificar las estructuras inestables las cuales se recomendó demoler de manera controlada.

- Debido a la afectación evidenciada en los muros de cerramiento perimetral y divisorios, así como también en la cubierta del sector afectado directamente por la explosión, sector donde se encuentran emplazados tres (3) locales comerciales al interior del predio de la Carrera 69R No. 75-15 en el costado sur-oriental de dicho predio, es posible que en el corto plazo se presente un avance en la pérdida de estabilidad de dichos elementos estructurales, situación que generaría el colapso total de los mismos, por la cual se recomendó su demolición controlada, con el apoyo de personal idóneo, acción a realizarse con el objeto de garantizar la funcionalidad, seguridad y estabilidad del área afectada.

- Señalización con cinta gafer en forma de "X" de los elementos estructurales (muros de cerramiento perimetral y divisorios) que presentan pérdida de estabilidad y se recomiendan demoler de manera controlada, elementos que se encuentran en el sector afectado directamente por la explosión, sector donde se encuentran emplazados tres (3) locales comerciales al interior del predio de la Carrera 69R No. 75-15 en el costado sur-oriental del mismo.

- Se recomienda a los responsables del predio ubicado en la Carrera 69R No. 75-15, mantener la restricción parcial de uso de la zona afectada por la explosión, ubicada en el costado sur-oriental del predio en comento, hasta tanto se realice la demolición controlada de los elementos estructurales afectados por la explosión y se garantice la estabilidad y seguridad de dichas áreas.
