DIAGNÓSTICO TÉCNICO – DI No. 3896
SUBDIRECCIÓN DE EMERGENCIAS
COORDINACIÓN DE ASISTENCIA TECNICA
(2008ER12988) - APOYO INSTITUCIONAL

DIRECCIÓN	Carrera Oriente No. 31 – 90 Interior 10	ÁREA DIRECTA	1500 m ² Aproximadamente		
BARRIO	Vereda Altos de Montebello	POBLACIÓN ATENDIDA	6		
UPZ	32 – SAN BLAS	FAMILIAS	0	ADULTOS	6
LOCALIDAD	04 – San Cristóbal	NIÑOS	0		
CHIP	No Aplica	PREDIOS EVALUADOS	1		
		Oficio Remisorio	CR-5139

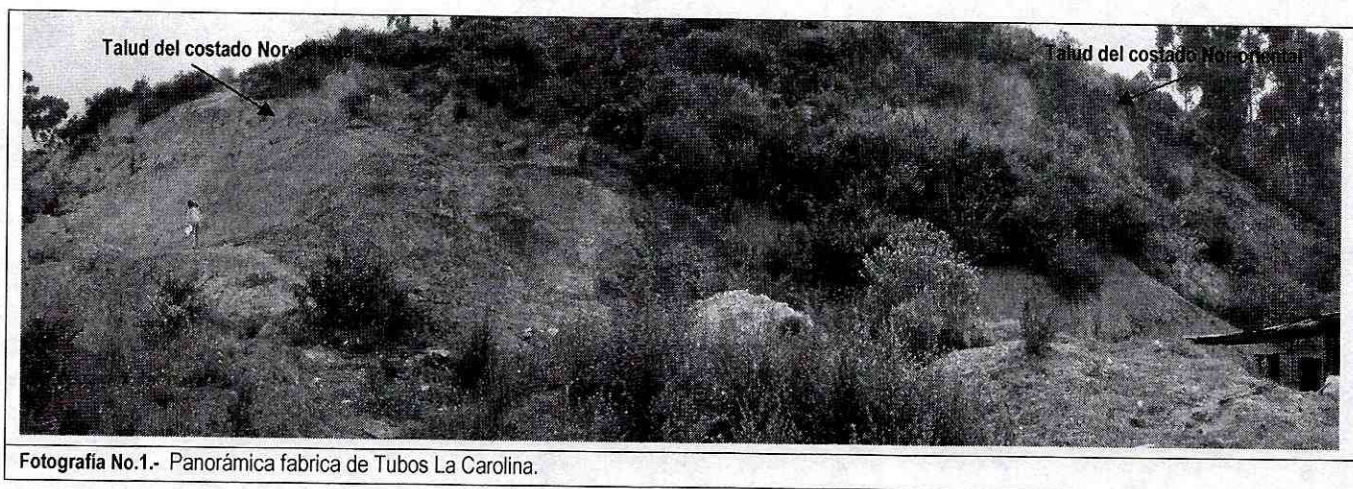
La Fábrica de tubos La Carolina (Fotografía No. 1), actualmente inactiva, la conforma un polígono de forma irregular, ubicado al oriente de la Carretera Oriental (antigua vía al Llano), el predio está emplazado en un área sin urbanizar del sector de San Blas II, en plena zona de piedemonte de los cerros orientales de Bogotá; hacia la parte Nor-Oriental se observa una zona arborizada por especies tipo arbusto y con especies invasivas de tipo Retamo Espinoso y mas al Nor-Oriente se encuentra emplazado el desarrollo El Manantial, hacia el Oriente se observa una zona arborizada por especies tipo arbusto y mas al Oriente se encuentra emplazado el Desarrollo Corinto.

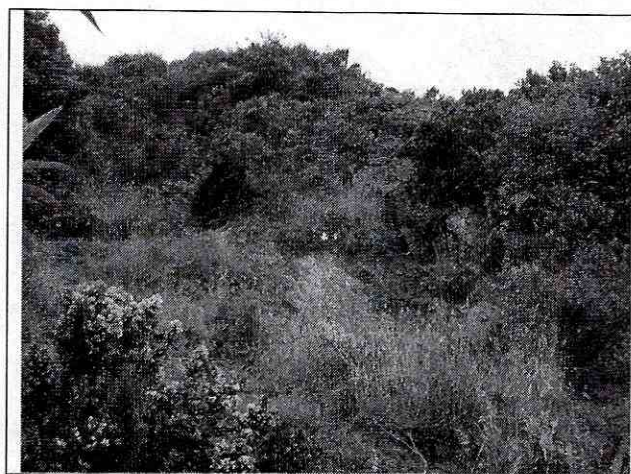
Fotografía No.2. Vista de la zona verde, del costado Nor-oriental del predio.

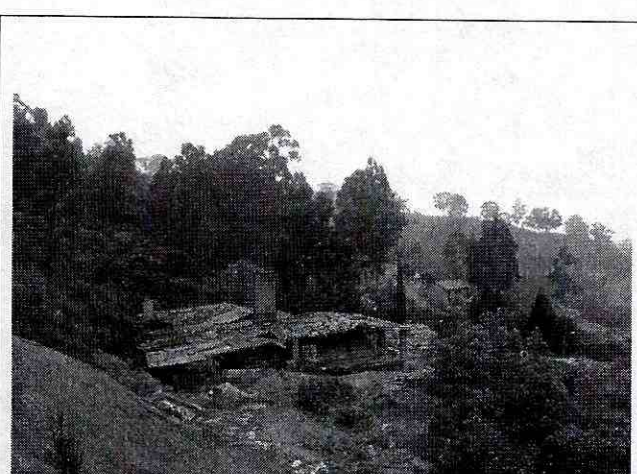
Fotografía No.3. Vista de la zona verde, del costado Sur-oriental del predio.

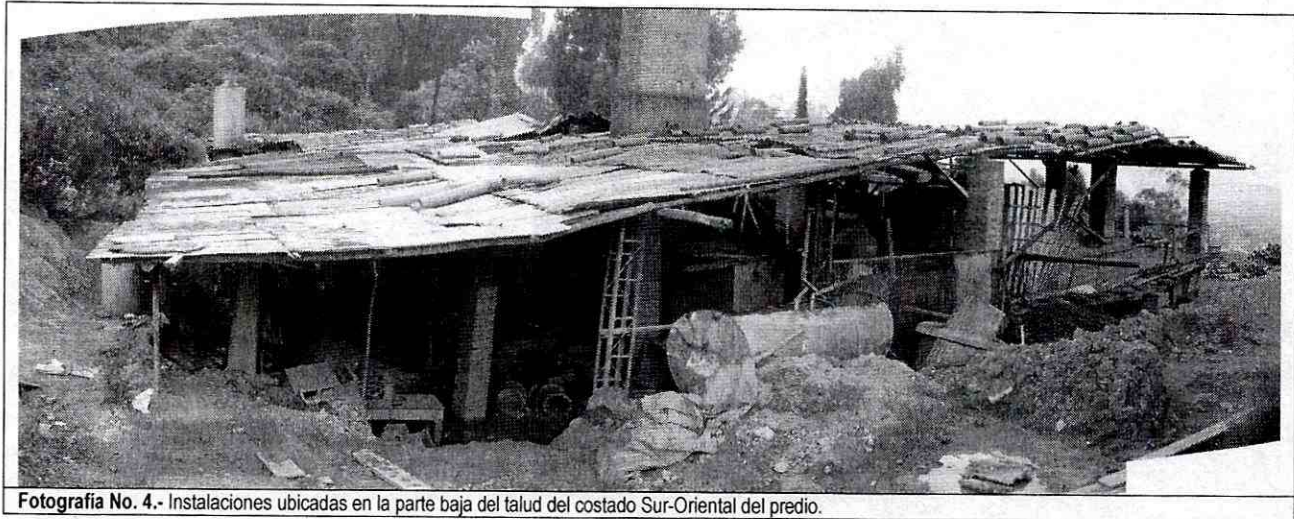
La geomorfología de la ladera está dada por una pendiente estructural, que fue intervenida en la base en sentido N-S, mediante la explotación propia de la actividad minera adelantada en la Fábrica de Tubos La Carolina, donde se observaron dos taludes de corte o frentes de explotación, el primero ubicado al extremo Sur-Oriental del predio, que presenta inclinaciones verticales a subverticales y alturas entre los 12 y 15 metros aproximadamente y que evidencia desprendimientos menores de suelo residual y capa orgánica, en la parte alta del talud de corte se observa vegetación nativa tipo arbustos y uno que otro Arbóreo de tipo Eucalipto, en la parte baja del talud de corte, a unos 6 metros se emplaza la fábrica de procesamiento y transformación que ocupa un área aproximada de 800 metros cuadrados y que corresponde a una edificación de dos niveles con entrepiso en madera y cubierta a un agua en teja ondulada de asbesto-cemento y zinc soportada por elementos de madera, los cuales a su vez se apoyan sobre machones de mampostería, algunos de los cuales a causa de la pendiente de la cubierta presentan una extensión en elementos de celosía metálica, además se evidencia que algunos de los machones presentan pérdida de verticalidad debido a las deficiencias constructivas relacionadas con la falta de elementos de confinamiento como vigas y columnas y falta de mantenimiento de la construcción en general.

Fotografía No. 4.- Instalaciones ubicadas en la parte baja del talud del costado Sur-Oriental del predio.

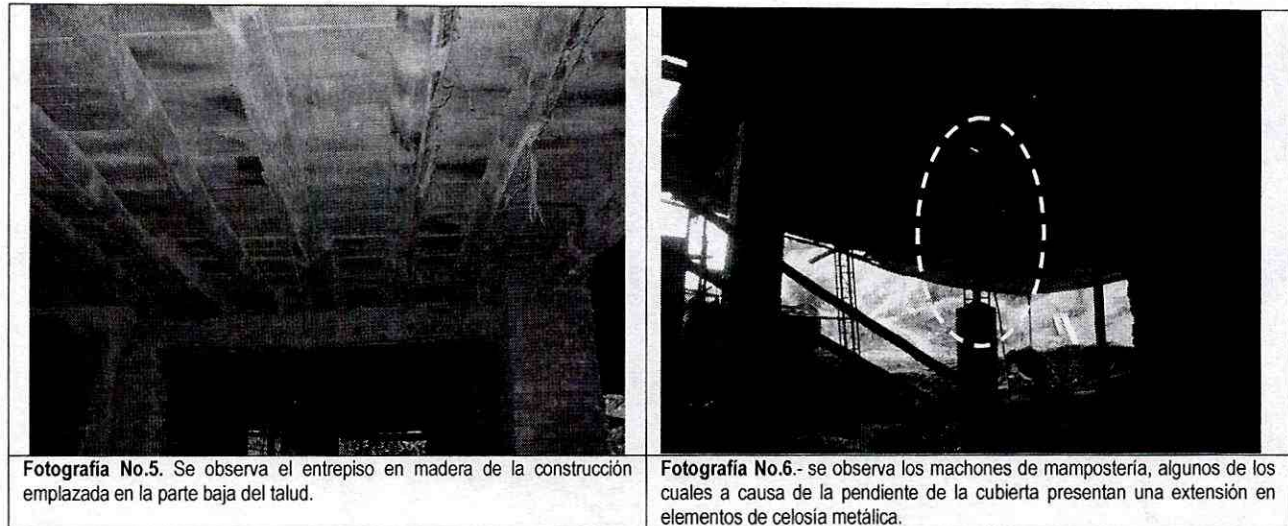
Fotografía No.5. Se observa el entrespiso en madera de la construcción emplazada en la parte baja del talud.

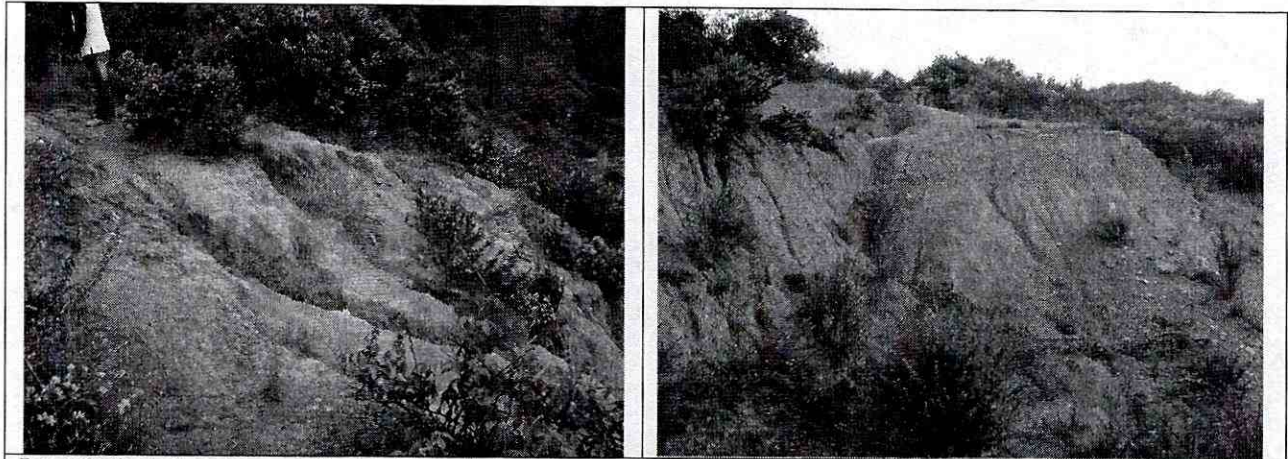
El segundo ubicado en la parte Nor-Oriental del predio, donde se observa un talud de corte entre los 6 y los 10 m de altura e inclinación cercana a los 35° aproximadamente, en la parte alta se observan cárcavas por procesos erosivos de tipo Hídrico (Escurrimiento de aguas superficiales).

Con base en la visita técnica, se observó que no existe ningún sistema para el manejo del drenaje superficial y subsuperficial en el área de influencia de la fábrica de tubos la Carolina, además que no se ha implementado el Plan Manejo, Restauración y Recuperación Morfológica y Ambiental en el área afectada.

Fotografía No.7 y 8.- se observan evidencias de formación de cárcavas por procesos erosivos de tipo Hídrico (Esguerrimiento de aguas superficiales), en l parte alta y sobre el talud del costado Nor-Oriental.

- Al responsable y/o responsables de la Fabrica de Tubos La Carolina; implementar un manejo de aguas superficiales y subsuperficiales en el área de influencia de la Fabrica, ubicada en la Carrera Oriental No. 31-90 Sur Interior 10, enmarcadas en el Plan de Manejo, Recuperación y Restauración Morfológica y Ambiental, con el fin de minimizar la infiltración de las aguas en los taludes de corte expuestos.
