DIAGNÓSTICO TÉCNICO No. DI-3904 SUBDIRECCIÓN DE EMERGENCIAS COORDINACIÓN DE ASISTENCIA TÉCNICA EVENTO SIRE No. 89346

DIRECCIÓN:	Avenida Calle 26 No. 4 A – 09	ÁREA DIRECTA	Λ:	100	0 m ²			
BARRIO:	Las Nieves	POBLACIÓN ATENDIDA:		4	4			
UPZ:	93 Las Nieves	FAMILIAS 1	ADULT	os	3	NIÑOS	1	
LOCALIDAD:	3 Santa Fe	PREDIOS EVAI				1111100		
CHIP	AAA0029YRKL	DOCUMENTO F			CR- 5	176

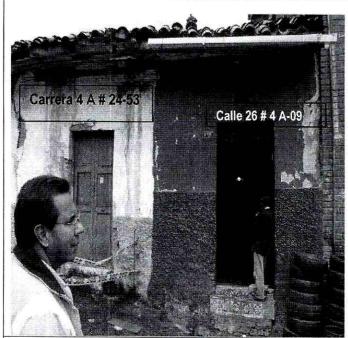
Adicionalmente, se observa que la edificación ubicada en los predios de la Calle 26 # 4 A-09 y de la Carrera 4 A # 24-53 presentan daños severos, relacionados con desprendimientos de pañete, grietas en muros de cerramiento e interiores (ver Fotografía No. 1). La construcción de los dos predios, posiblemente corresponde a una misma unidad estructural y dado el alto grado de deterioro evidenciado por la presencia de grietas y fisuras transversales en los muros de cerramiento del costado oriental, grietas de aproximadamente 4 cm a nivel de la cubierta localizada en la intersección de los muros de cerramiento del costado norte y oriente (Ver Fotografía No. 2), grietas verticales en muros de cerramiento del costado norte, así como la perdida de pañetes y secciones de fachada.(Ver Fotografía No. 3). Las grietas en algunos casos superan los 15 cm de abertura. La construcción corresponde a una edificación antigua de un nivel soportada sobre mampostería simple en adobe y cubierta en teja de barro soportada por entramado de madera. Teniendo en cuenta las condiciones descritas relacionadas con daños severos en los muros de cerramiento y divisorios, el avanzado estado de deterioro en que se encuentran los elementos tanto estructurales como no estructurales, la falta de mantenimiento de los mismos por parte de los responsables de los predios y la acción de los agentes de intemperismo tipo lluvia principalmente se puede presentar el colapso parcial de la edificación.

Fotografía No. 1 Los Predios de la Carrera 4 A # 24-53 y Calle 26 # 4 A-09, Corresponden a una sola unidad estructural los cuales presentan alto grado de deterioro.

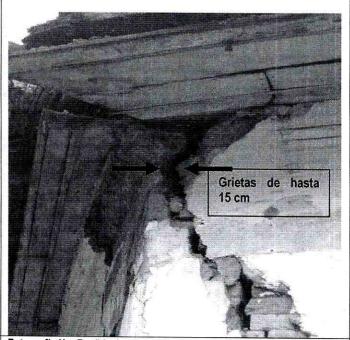
Fotografía No. Perdida de amarre en la intercesión de los muros exteriores.

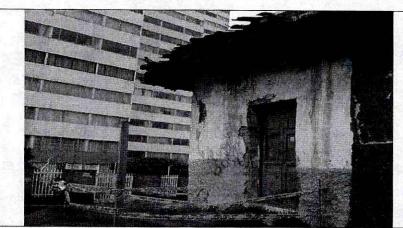
Fotografía No. 3 Vista de la Fachada del predio de la Carrera 4 A # 24-53, donde se puede observar la perdida de secciones de fachada asi como agritamientos verticales en muro de cerramiento.

- La habitabilidad y estabilidad estructural de la edificaron emplazada en la Carrera 4 A # 24 -53 en el Barrio Las Nieves de la Localidad de Santa Fe, se encuentran comprometidas en la actualidad ante cargas normales de servicio por causa de los agrietamientos que presentan los muros de fachada de la edificación y de la posibilidad de colapsos descontrolados de los muros, inducidos por el deterioro severo generado por la falta de mantenimiento.

Realizar la demolición de la edificación.

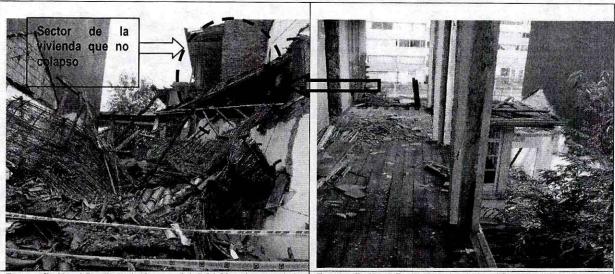
Se presenta el colapso de una vivienda construida en mampostería simple de adobe, de 2 niveles, con estructura de madera como entre piso y cubierta en teja de barro soportada por entramado de madera. El colapso involucra la parte frontal de la vivienda y la parte colapsada alcanza del 70 al 80% del total de la construcción y como posibles causas del colapso se tienen el avanzado estado de deterioro de la construcción, la carencia de mantenimiento de la misma, y las acciones de los agentes de intemperismo tipo lluvia principalmente.

Fotografía No. 4 Predio de la Carrera 4 A # 24-33, colapsó toda la parte frontal de la edificación.

Fotografía No. 5 Parte posterior de la edificación del predio de la Carrera 4 A # 24-33 la cual no colapsó sin embargo se encuentra en riesgo de colapso a corto plazo.

Para el predio de la Carrera 4 A # 24-33, de no realizar una demolición controlada del sector posterior de la edificación, esta podría colapsar con posible afectación a predios vecinos.

Realizar la demolición de la edificación.
