<h2>DIAGNÓSTICO TÉCNICO</h2>	Código:	GAR- FT - 03
		Versión:	01
		Código documental:

DIAGNÓSTICO TÉCNICO No. DI- 3905
SUBDIRECCIÓN DE EMERGENCIAS
COORDINACIÓN DE ASISTENCIA TÉCNICA
Evento No. 94333

4. DESCRIPCIÓN Y CAUSAS:

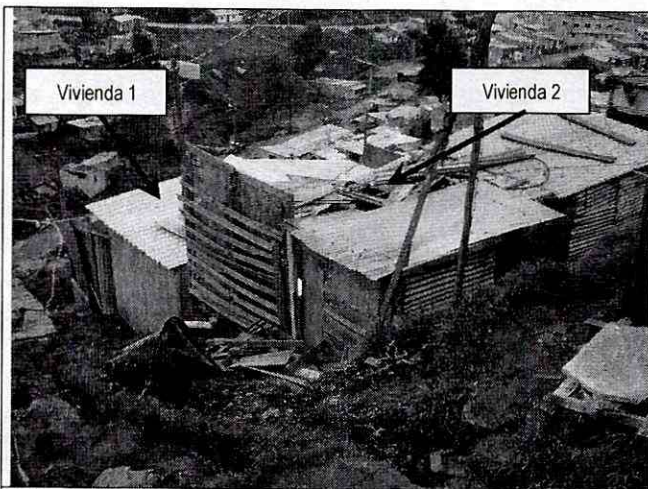
Foto 1. Vista general de ladera natural y distribución espacial de las viviendas evaluadas.

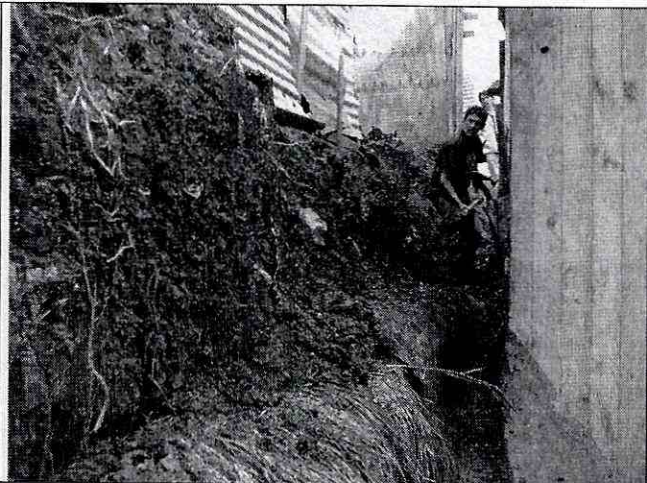
Se presentó un proceso de remoción en masa tipo desprendimiento, el cual comprometió un volumen de material cercano a los 2 m³, provenientes de un talud de corte y relleno entre predios privados; talud de corte y relleno de aproximadamente 1.8 metros de altura, tendencia vertical y longitud cercana a los 12 metros, a lo largo de la cual no se observaron sistemas de estabilización ni de manejo de las aguas de escorrentía superficial ni subsuperficial. Adicionalmente y según la inspección visual del talud de corte y relleno antes descrito, el mismo posiblemente ha sido realizado para el emplazamiento de las viviendas evaluadas, identificadas en este Diagnostico Técnico como vivienda 1 y 2, donde habitan la Señora Martha Cenaida Bermúdez Montoya y la Señora Luz Mery Bermúdez respectivamente. Por otra parte, los predios evaluados se localizan en una ladera natural de aproximadamente 30 grados de inclinación, donde no se observaron procesos de remoción en masa de tipo general (Ver Figura 1 y Registro Fotográfico).

Entre las posibles causas por las cuales se presentó el proceso de remoción en masa que afectó el talud de corte y relleno existente entre los predios evaluados, esta la falta de medidas de estabilización y manejo de las aguas de escorrentía superficial y subsuperficial y las fuertes lluvias que han cobijado el sector. Por otra parte entre las posibles causas por las cuales se presentaron las deformaciones excesivas y la pérdida de verticalidad de los elementos dispuestos para confinar el relleno ubicado al costado oriental de la vivienda 1, esta la no competencia de su sistema de confinamiento para soportar los empujes ejercidos por el terreno, así como la falta de medidas para el manejo de las aguas de escorrentía superficial y subsuperficial y las fuertes lluvias que han cobijado el sector.

Foto 2. Vista general del talud de corte y relleno existente entre los predios evaluados. El desprendimiento de material se distribuye a lo largo del talud.

- ✓ A los responsables de los predios evaluados, implementar las medidas necesarias que permitan estabilizar los rellenos y/o los taludes de corte y relleno, posiblemente realizados para el emplazamiento de sus viviendas, para lo cual es necesario contar con el apoyo de personal idóneo; quien deberá determinar el tipo de obra a implementar, garantizando que se cumplan los requerimientos establecidos en la Ley 400 de 1997 (Decreto 33 de 1998 - Norma Colombiana de Diseño y Construcción Sismo Resistente), de acuerdo con la normatividad vigente, para lo cual se deben tramitar los permisos y licencias respectivos.

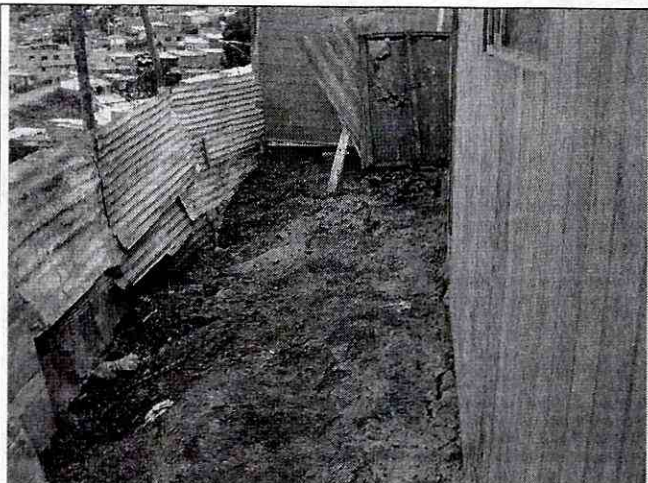
Al costado oriental de la vivienda 1, se observó un relleno confinado por láminas metálicas y elementos en madera; relleno de aproximadamente 12 metros de longitud, ancho en planta cercano a los 1.8 metros, espesor de entre 0.1 a 1.5 metros y posiblemente realizado para el emplazamiento de la vivienda en mención. Por otra parte y según la inspección visual del relleno antes descrito, el mismo no contiene medidas para el manejo de las aguas de escorrentía superficial ni subsuperficial y su sistema de confinamiento no representa una medida adecuada para soportar los empujes ejercidos por el terreno. De esta manera, en el relleno en mención se observó una clara deformación del mismo, así como pérdida de verticalidad de los elementos dispuestos para su confinamiento.

Foto 3. Relleno ubicado al costado oriental de la vivienda 1.

- Desprendimientos adicionales de material en el talud de corte y relleno existente entre los predios evaluados, así como posible compromiso de la estabilidad de las viviendas allí emplazadas.
- Colapso total o parcial del relleno ubicado en el costado oriental de la vivienda 1, donde habita la Señora Martha Cenaída Bermúdez Montoya.

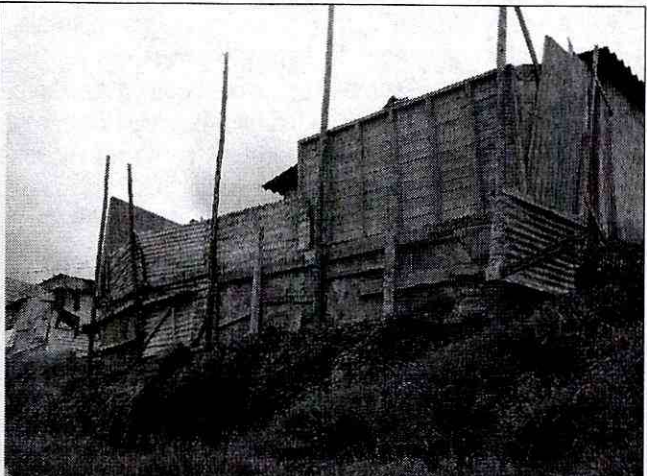
Foto 4. Vista general del sistema de estabilización empleado para confinar el relleno ubicado al costado oriental de la vivienda 1.
